Nr zlecenia: 119/07/07/2026/CarArena STANDARD

## Wycena wartości

Zadanie: Określenie wartości rynkowej pojazdu

| DANE IDENTYFIKACYJNE POJAZDU | | Dane: [T] VII-2026 | |
|---|---|---|---|
| Marka: | AUDI | Nr rejestracyjny: | WE918EP |

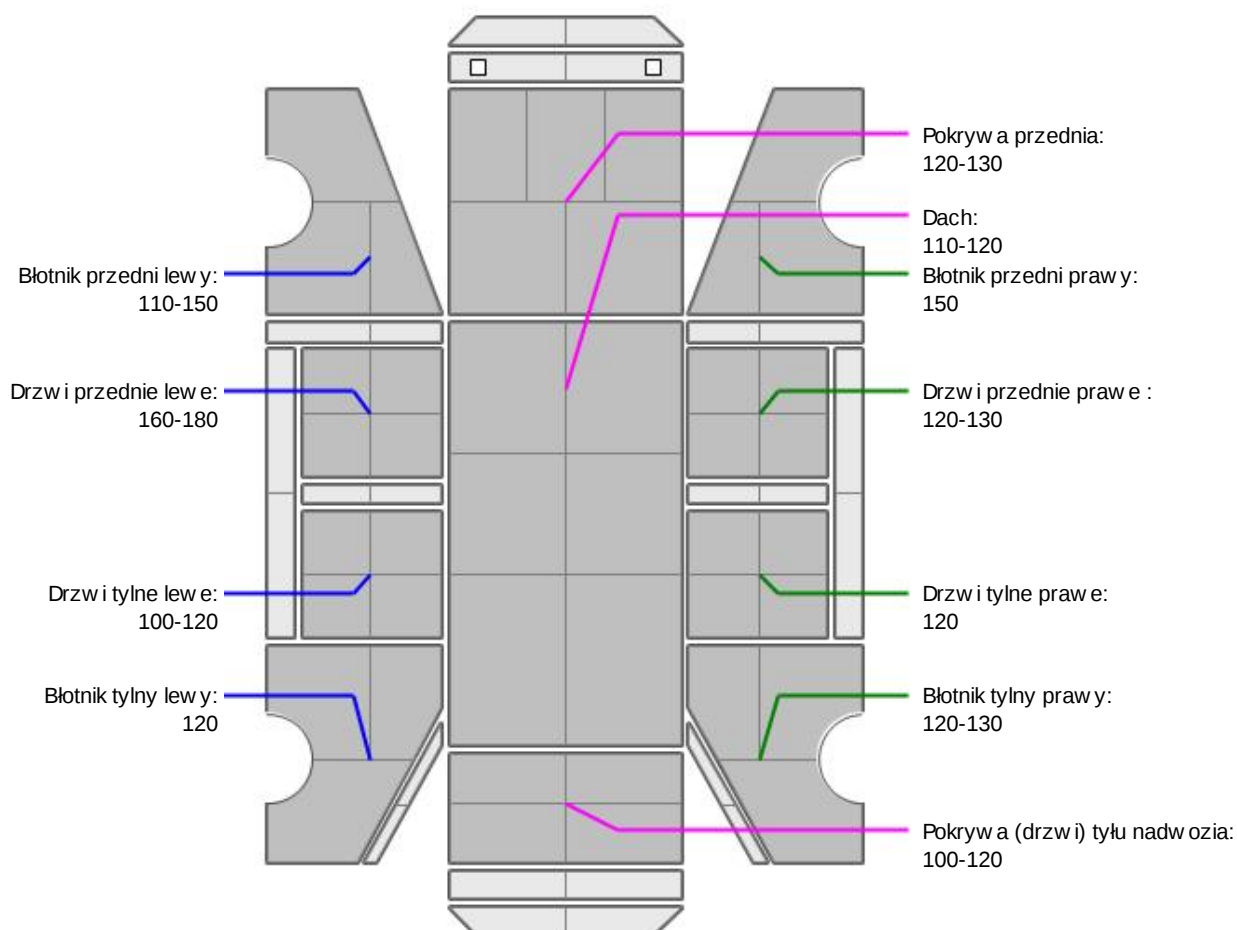
## NADWOZIE – Opis powłoki lakierowej

| L.p. | Nazwa elementu | L / P | Grubość powłoki [µm] | Opis |
| 1 | Pokrywa przednia | | 120-130 | |
| 2 | Dach | | 110-120 | |
| 3 | Błotnik przedni | L | 110-150 | |
| 4 | Drzwi przednie | L | 160-180 | |
| 5 | Drzwi tylne | L | 100-120 | |
| 6 | Błotnik tylny | L | 120 | |
| 7 | Błotnik przedni | P | 150 | |
| 8 | Drzwi przednie | P | 120-130 | |
| 9 | Drzwi tylne | P | 120 | |
| 10 | Błotnik tylny | P | 120-130 | |
| 11 | Pokrywa (drzwi) tyłu nadwozia | | 100-120 | |

Podane przedziały grubości powłoki lakierowej poszczególnych elementów dotyczą wyłącznie punktów pomiarowych, tj. trzech wybranych miejsc na danym elemencie nadwozia. Nie oznacza to, że w pozostałych obszarach danego elementu grubość powłoki jest jednakowa ani że nie może wykroczyć poza wskazane zakresy. Pomiary wykonano urządzeniem będącym w posiadaniu rzeczoznawcy. Pomiar wykonany innym przyrządem może się różnić.
