Nr zlecenia: 25/01/07/2026/CarArena STANDARD

## Wycena wartości

Zadanie: Określenie wartości rynkowej pojazdu

| DANE IDENTYFIKACYJNE POJAZDU | | Dane: [O] VII-2026 | |
|---|---|---|---|
| Model pojazdu: | Yaris 1.5 MR`17 E6c | Nr Info-Ekspert: | 037-02961 |

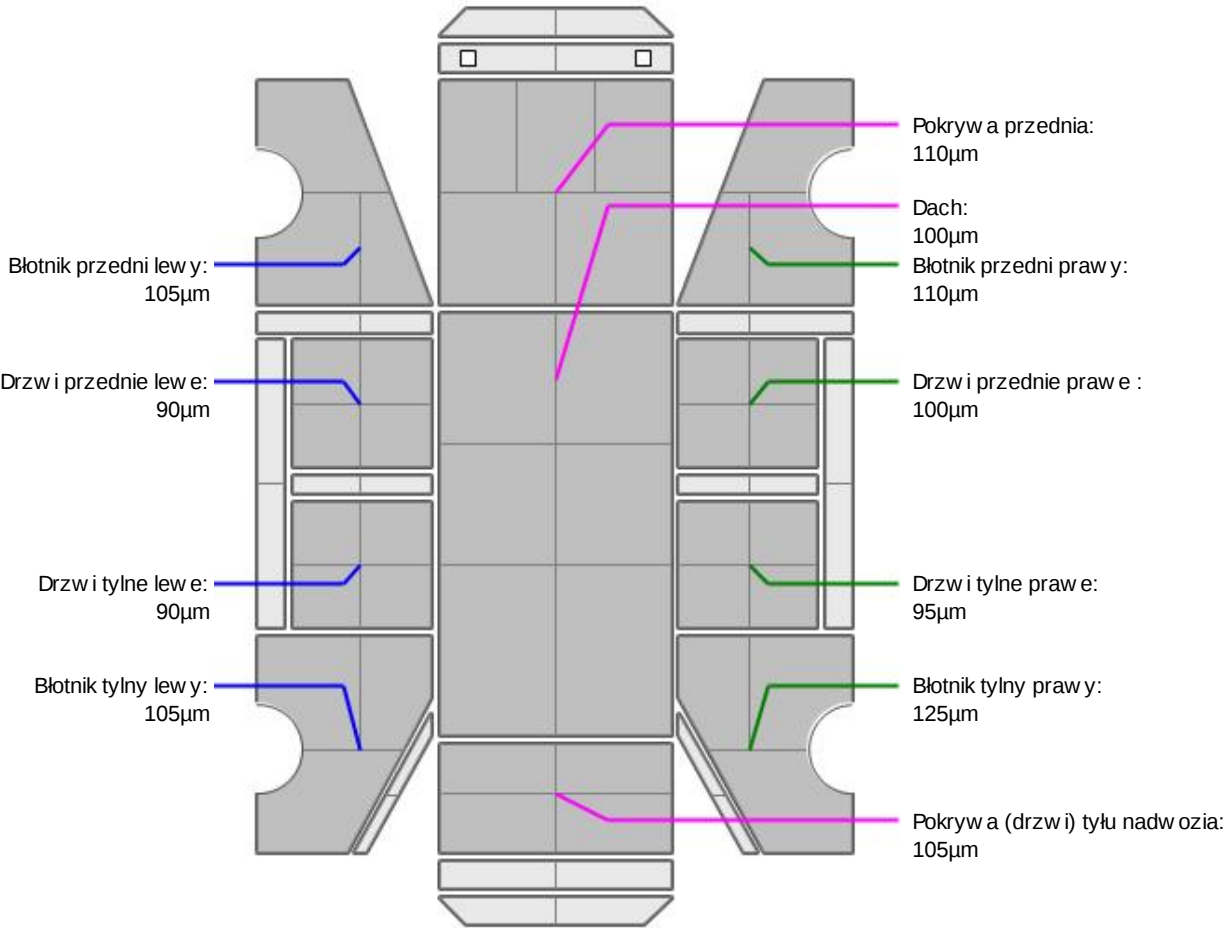
NADWOZIE – Opis powłoki lakierowej

| L.p. | Nazwa elementu | L / P | Grubość powłoki [µm] | Opis |
| 1 | Pokrywa przednia | | 110µm | |
| 2 | Dach | | 100µm | |
| 3 | Błotnik przedni | L | 105µm | |
| 4 | Drzwi przednie | L | 90µm | |
| 5 | Drzwi tylne | L | 90µm | |
| 6 | Błotnik tylny | L | 105µm | |
| 7 | Błotnik przedni | P | 110µm | |

| 8 | Drzwi przednie | P | 100µm | |
| 9 | Drzwi tylne | P | 95µm | |
| 10 | Błotnik tylny | P | 125µm | |
| 11 | Pokrywa (drzwi) tyłu nadwozia | | 105µm | |

Podane przedziały grubości powłoki lakierowej poszczególnych elementów dotyczą wyłącznie punktów pomiarowych, tj. trzech wybranych miejsc na danym elemencie nadwozia. Nie oznacza to, że w pozostałych obszarach danego elementu grubość powłoki jest jednakowa ani że nie może wykraczać poza wskazane zakresy. Pomiary wykonano urządzeniem będącym w posiadaniu rzeczoznawcy. Pomiar wykonany innym przyrządem może się różnić.
