Nr zlecenia: 84/07/07/2026/CarArena STANDARD

## WYCENA WARTOŚCI

Zadanie: Ocena stanu technicznego i określenie wartości rynkowej pojazdu

| DANE IDENTYFIKACYJNE POJAZDU | | Dane: [O] VII-2026 | |
|---|---|---|---|
| Marka: | BMW | Nr rejestracyjny: | PZ3T163 |

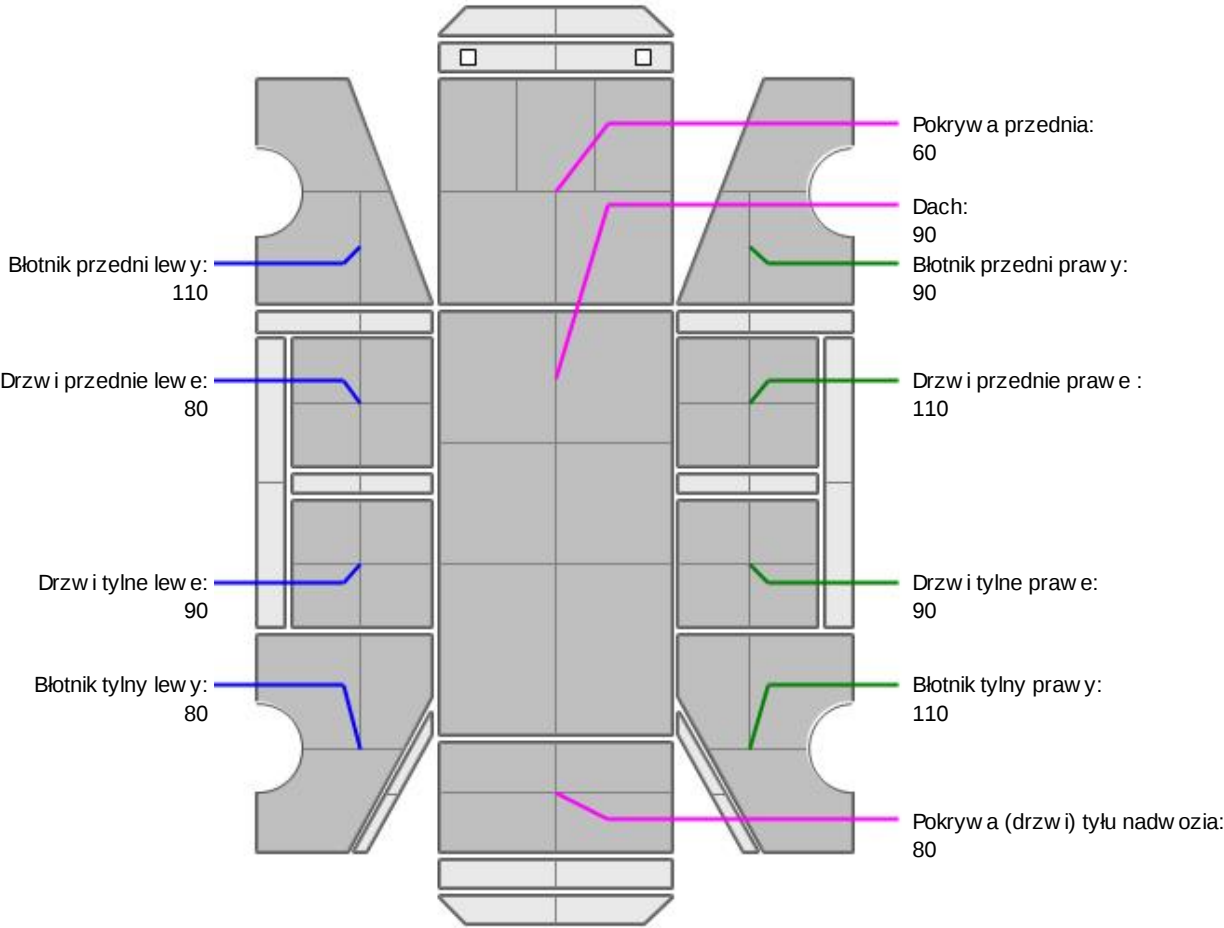
**NADWOZIE – Opis powłoki lakierowej**

| L.p. | Nazwa elementu | L / P | Grubość powłoki<br>[μm] | Opis |
| 1 | Pokrywa przednia | | 60 | |
| 2 | Dach | | 90 | |
| 3 | Błotnik przedni | L | 110 | |
| 4 | Drzwi przednie | L | 80 | |
| 5 | Drzwi tylne | L | 90 | |
| 6 | Błotnik tylny | L | 80 | |
| 7 | Błotnik przedni | P | 90 | |
| 8 | Drzwi przednie | P | 110 | |
| 9 | Drzwi tylne | P | 90 | |
| 10 | Błotnik tylny | P | 110 | |
| 11 | Pokrywa (drzwi) tyłu nadwozia | | 80 | |

Podane przedziały grubości powłoki lakierowej poszczególnych elementów dotyczą wyłącznie punktów pomiarowych, tj. trzech wybranych miejsc na danym elemencie nadwozia. Nie oznacza to, że w pozostałych obszarach danego elementu grubość powłoki jest jednakowa ani że nie może wykroczyć poza wskazane zakresy. Pomiary wykonano urządzeniem będącym w posiadaniu rzeczoznawcy. Pomiar wykonany innym przyrządem może się różnić.
