Nr zlecenia: 83/07/07/2026/CarArena STANDARD

## WYCENA WARTOŚCI

Zadanie: Ocena stanu technicznego i określenie wartości rynkowej pojazdu

| DANE IDENTYFIKACYJNE POJAZDU | | Dane: [O] VII-2026 | |
|---|---|---|---|
| Model pojazdu: | <b>Touran NF 1.5 TSI MR`16 E6d</b> | Nr Info-Ekspert: | <b>040-11099</b> |

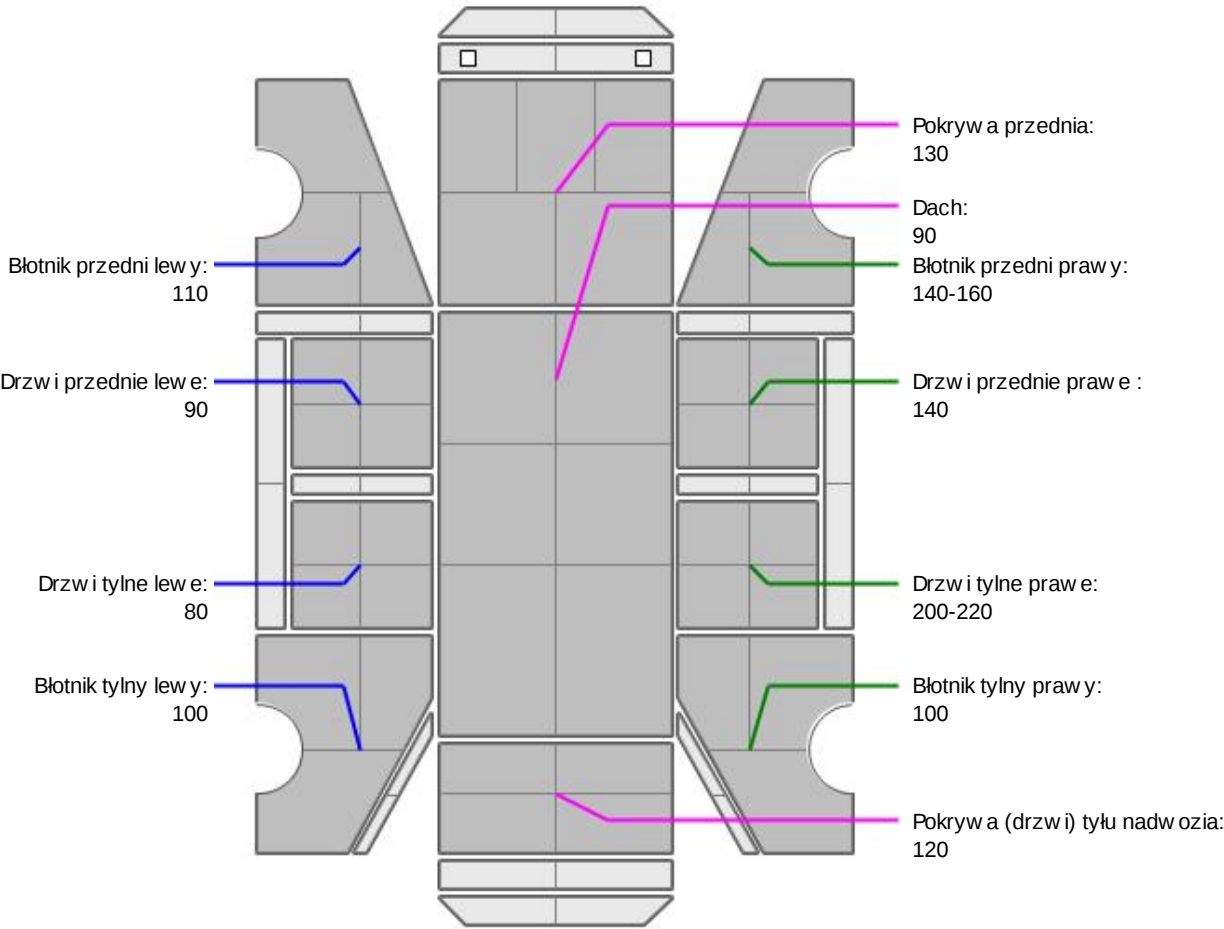
**NADWOZIE – Opis powłoki lakierowej**

| L.p. | Nazwa elementu | L / P | Grubość powłoki [µm] | Opis |
| 1 | Pokrywa przednia | | 130 | |
| 2 | Dach | | 90 | |
| 3 | Łotnik przedni | L | 110 | |
| 4 | Drzwi przednie | L | 90 | |
| 5 | Drzwi tylne | L | 80 | |
| 6 | Łotnik tylny | L | 100 | |
| 7 | Łotnik przedni | P | 140-160 | |
| 8 | Drzwi przednie | P | 140 | |
| 9 | Drzwi tylne | P | 200-220 | |

| 10 | Błotnik tylny | P | 100 | |
| 11 | Pokrywa (drzwi) tyłu nadwozia | | 120 | |

Podane przedziały grubości powłoki lakierowej poszczególnych elementów dotyczą wyłącznie punktów pomiarowych, tj. trzech wybranych miejsc na danym elemencie nadwozia. Nie oznacza to, że w pozostałych obszarach danego elementu grubość powłoki jest jednakowa ani że nie może wykroczać poza wskazane zakresy. Pomiary wykonano urządzeniem będącym w posiadaniu rzeczoznawcy. Pomiar wykonany innym przyrządem może się różnić.
