Nr zlecenia: 35/17/06/2026/CarArena STANDARD

## Wycena wartości

Zadanie: Określenie wartości rynkowej pojazdu

| DANE IDENTYFIKACYJNE POJAZDU | | Dane: [D] VII-2026 | |
|---|---|---|---|
| Model pojazdu: | Ducato 35 2.3 M-jet MR`16 E6 3.5t | Nr Info-Ekspert: | 045-04208 |

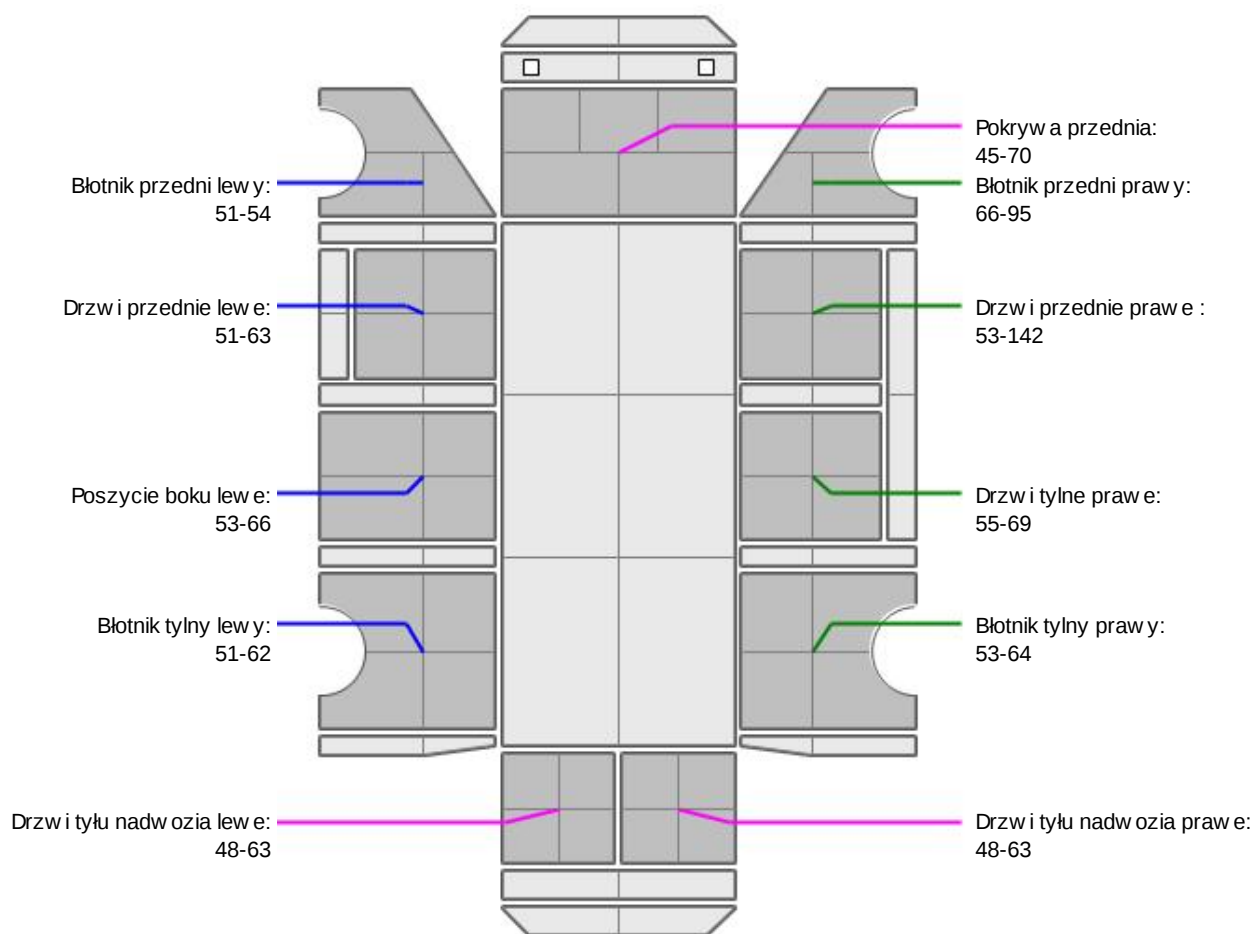
### NADWOZIE – Opis powłoki lakierowej

| L.p. | Nazwa elementu | L / P | Grubość powłoki [μm] | Opis |
|---|---|---|---|---|
| 1 | Pokrywa przednia | | 45-70 | |
| 2 | Błotnik przedni | L | 51-54 | |
| 3 | Drzwi przednie | L | 51-63 | |
| 4 | Poszycie boku | L | 53-66 | |
| 5 | Błotnik tylny | L | 51-62 | |
| 6 | Drzwi tyłu nadwozia | | 48-63 | |
| 7 | Błotnik przedni | P | 66-95 | |
| 8 | Drzwi przednie | P | 53-142 | |
| 9 | Drzwi tylne | P | 55-69 | |
| 10 | Błotnik tylny | P | 53-64 | |
| 11 | Drzwi tyłu nadwozia | | 48-63 | |

Podane przedziały grubości powłoki lakierowej poszczególnych elementów dotyczą wyłącznie punktów pomiarowych, tj. trzech wybranych miejsc na danym elemencie nadwozia. Nie oznacza to, że w pozostałych obszarach danego elementu grubość powłoki jest jednakowa ani że nie może wykroczyć poza wskazane zakresy. Pomiary wykonano urządzeniem będącym w posiadaniu rzeczoznawcy. Pomiar wykonany innym przyrządem może się różnić.
