Nr zlecenia: 11/07/07/2026/CarArena STANDARD

## Wycena wartości

Zadanie: Ocena stanu technicznego i określenie wartości rynkowej pojazdu

| DANE IDENTYFIKACYJNE POJAZDU | | Dane: [O] VII-2026 | |
|---|---|---|---|
| Model pojazdu: | <b>Camry Hybrid MR`18 E6d</b> | Nr Info-Ekspert: | <b>037-03142</b> |

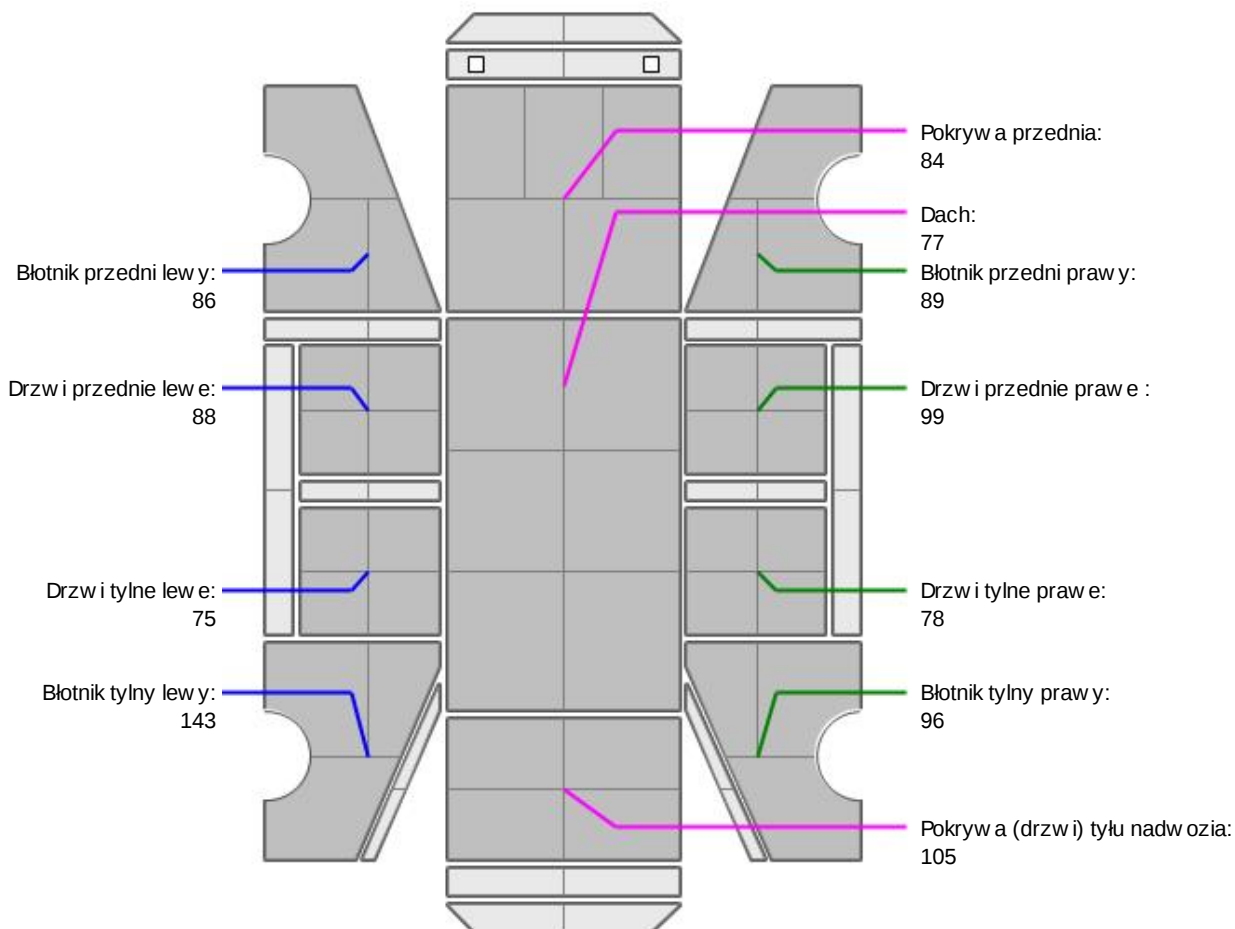
### KABINA KIEROWCY – Opis powłoki lakierowej

| L.p. | Nazwa elementu | L / P | Grubość powłoki<br>[μm] | Opis |
| 5 | Błotnik tylny | L | 143 | |

Podane przedziały grubości powłoki lakierowej poszczególnych elementów dotyczą wyłącznie punktów pomiarowych, tj. trzech wybranych miejsc na danym elemencie nadwozia. Nie oznacza to, że w pozostałych obszarach danego elementu grubość powłoki jest jednakowa ani że nie może wykroczyć poza wskazane zakresy. Pomiary wykonano urządzeniem będącym w posiadaniu rzeczoznawcy. Pomiar wykonany innym przyrządem może się różnić.
