## Raport z oględzin pojazdu

| Numer raportu | 218925/4/26-11401 | Data raportu | 08-04-2026 |

| Marka, model | OPEL Astra V Sports Tourer 1... |
| Typ, wersja | Astra V 1.2 T Edition S&S |

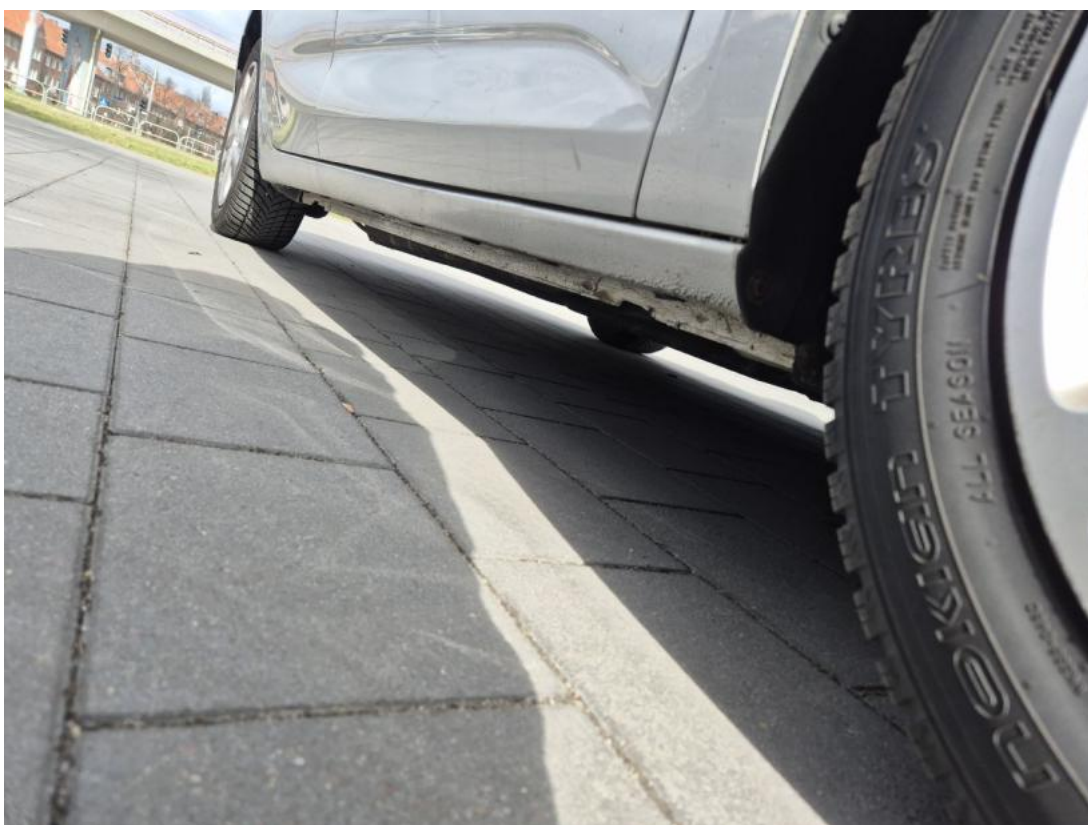
**Fot. 4**

| Poz. | Nazwa części | Przedział grubości powłoki lakierowej [µm] |
|---|---|---|
| 1 | Próg prawy | 150 - 1000 |

Próg prawy (widok od przodu)

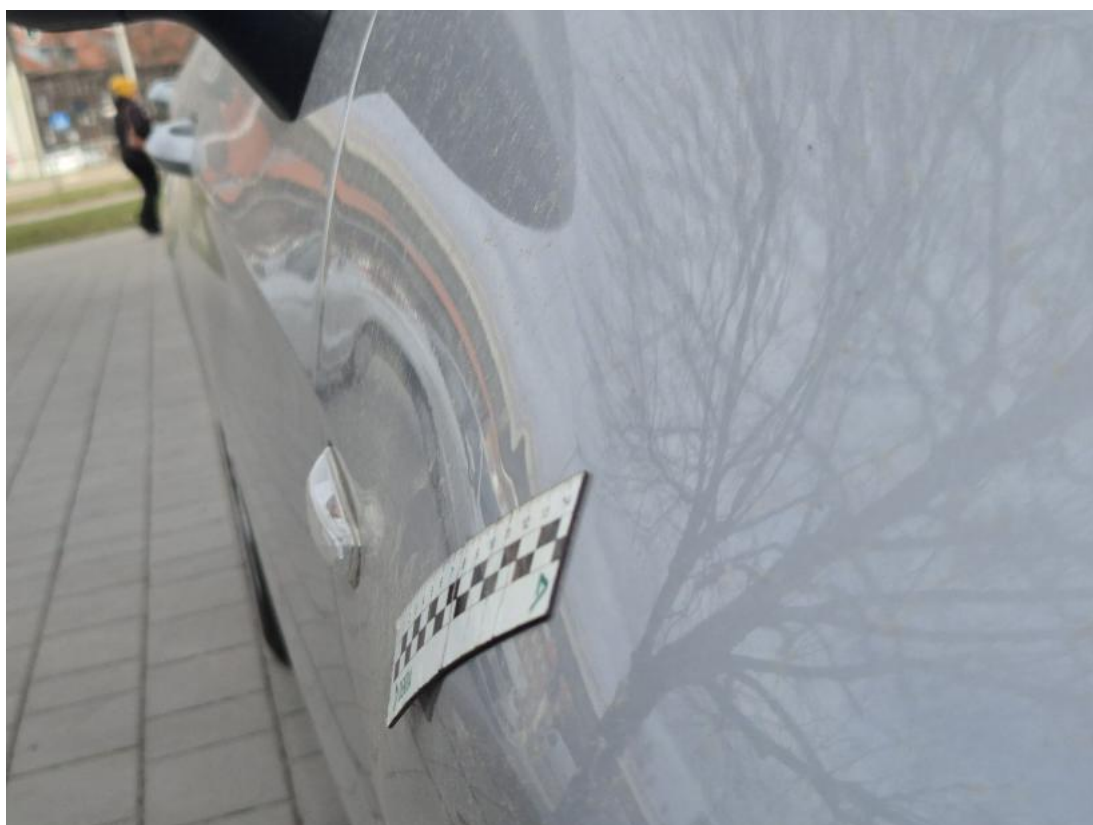
**Fot. 32**

| Poz. | Nazwa pozycji | Opis uszkodzeń | Kwalifik. | Naprawa [rbg] |
|---|---|---|---|---|
| 4 | Błotnik przedni R | wgniecenie/odkształcenie | | |

Błotnik przedni P - Wgniecenie/odkształcenie 1

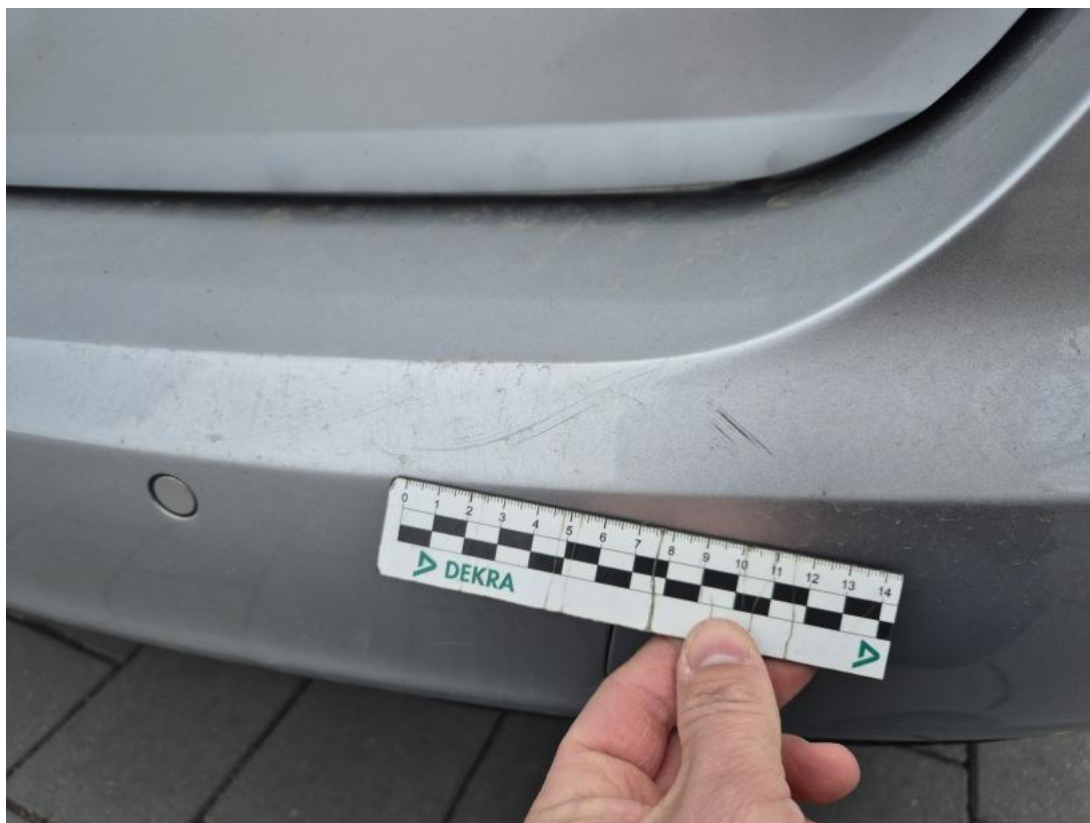
**Fot. 33**

| Poz. | Nazwa pozycji | Opis uszkodzeń | Kwalifik. | Naprawa [rbg] |
|---|---|---|---|---|
| 6 | Okładzina zderzaka tylnego | rysa/odprysk | | |

Zderzak tylny - Rysa/odprysk 1

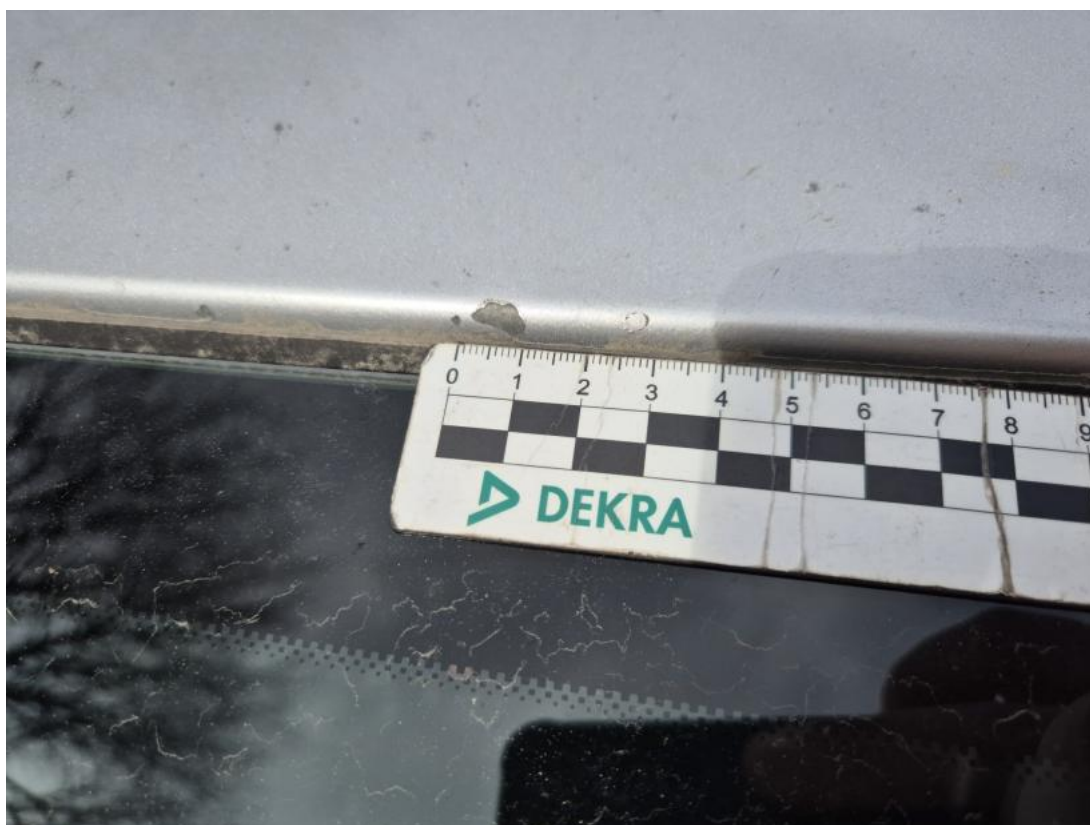
**Fot. 34**

| Poz. | Nazwa pozycji | Opis uszkodzeń | Kwalifik. | Naprawa [rbg] |
|---|---|---|---|---|
| 1 | Dach | rysa/odprysk, ślady korozji | NA | 0.3 |

Dach - Rysa/odprysk 1

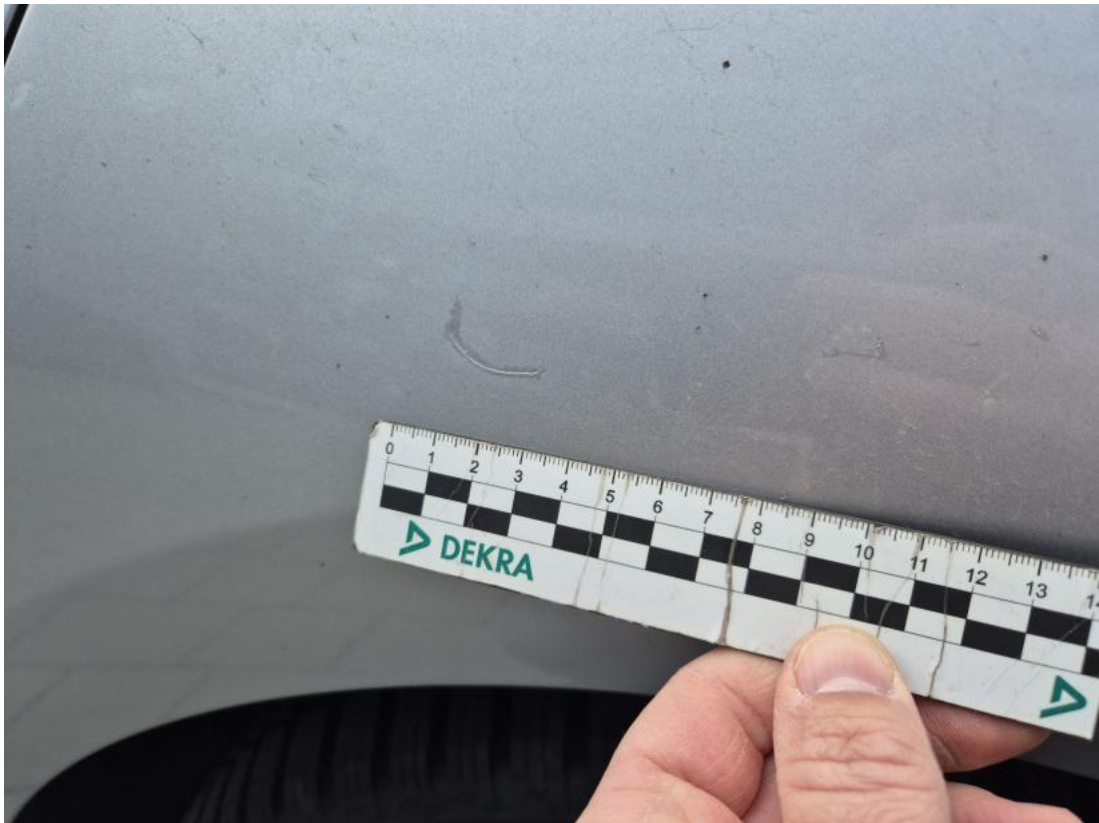
**Fot. 35**

| Poz. | Nazwa pozycji | Opis uszkodzeń | Kwalifik. | Naprawa [rbg] |
|---|---|---|---|---|
| 3 | Błotnik tylny L | rysa/odprysk | NA | 0.5 |

Błotnik tylny L / Ściana boczna L - Rysa/odprysk 1

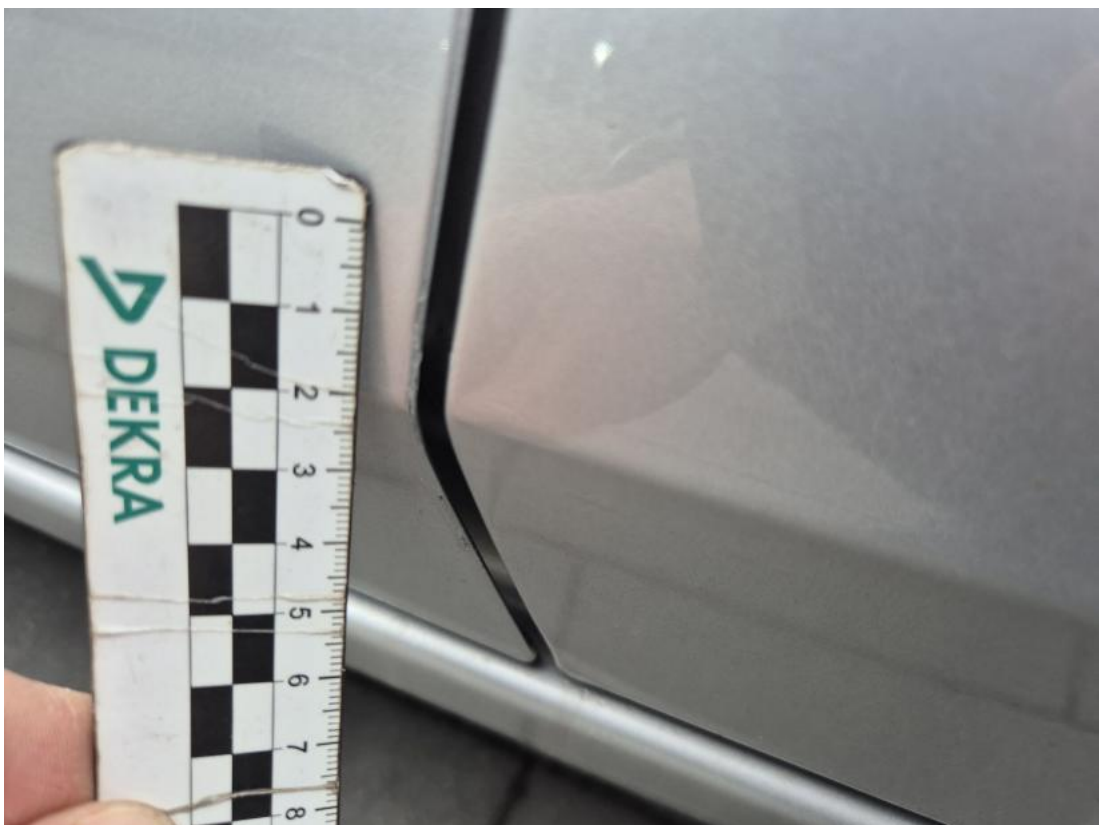
**Fot. 36**

| Poz. | Nazwa pozycji | Opis uszkodzeń | Kwalifik. | Naprawa [rbg] |
|---|---|---|---|---|
| 5 | Drzwi przednie (nieuzbrojone) L | rysa/odprysk | | |

Drzwi przed L - Rysa/odprysk 1

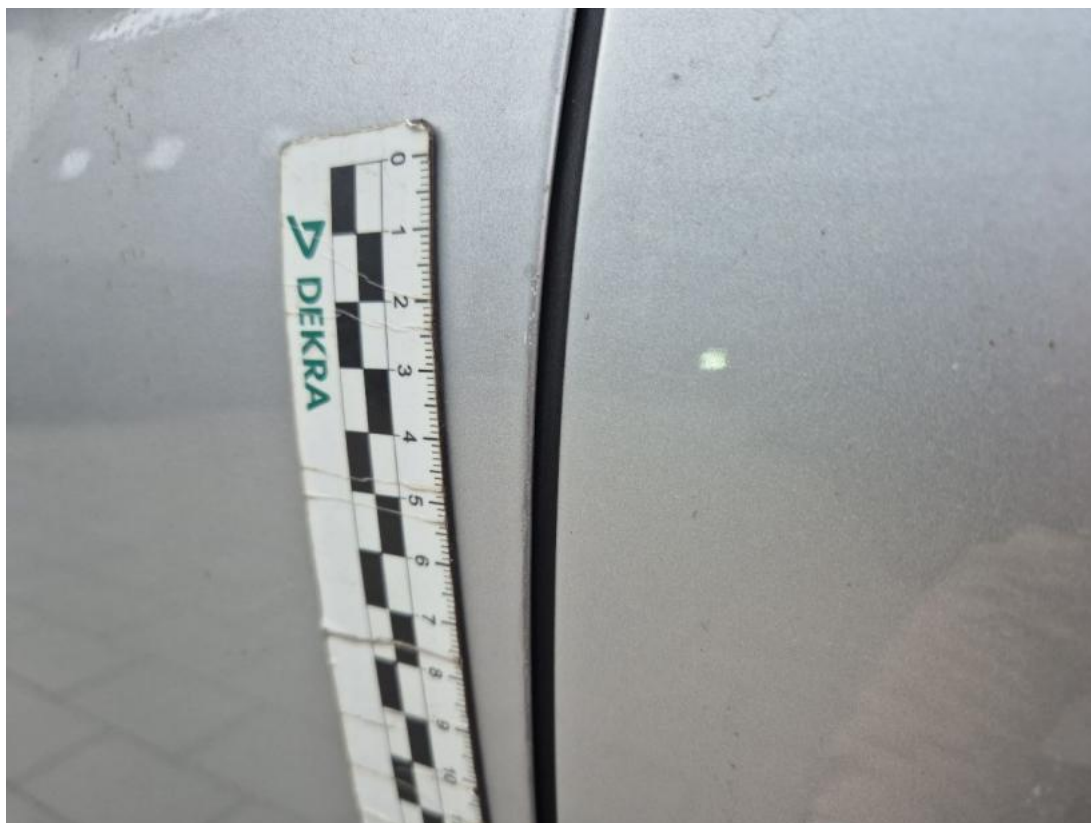
**Fot. 37**

Drzwi przed L - Rysa/odprysk 2

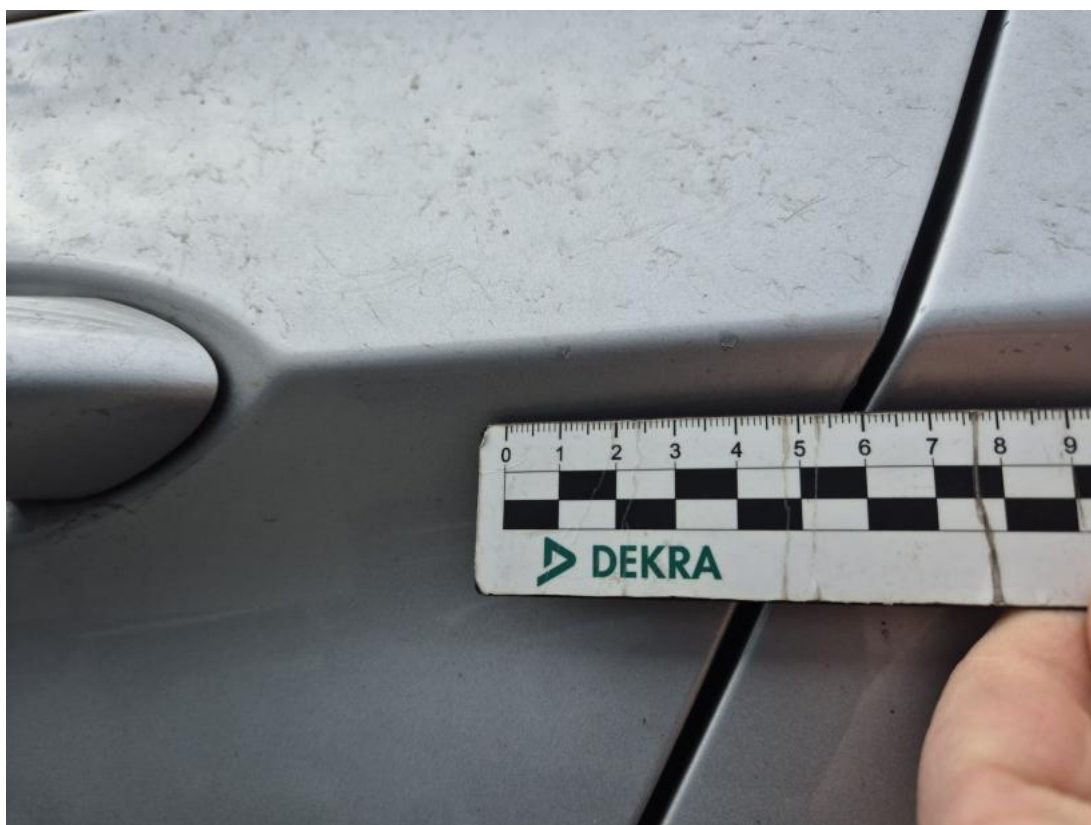
**Fot. 38**

| Poz. | Nazwa pozycji | Opis uszkodzeń | Kwalifik. | Naprawa [rbg] |
|---|---|---|---|---|
| 2 | Drzwi tylne (nieuzbrojone) L | rysa/odprysk | NA | 0.5 |

Drzwi tylne L - Rysa/odprysk 1

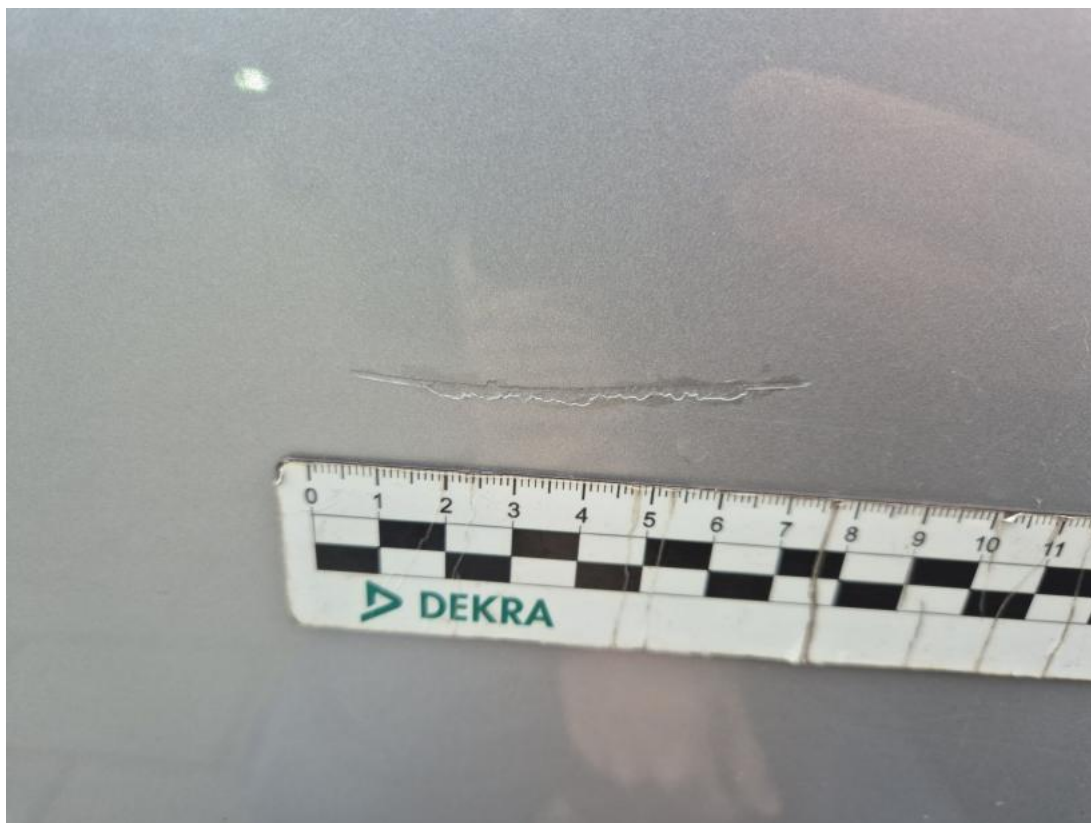
**Fot. 39**

Drzwi tylne L - Rysa/odprysk 2

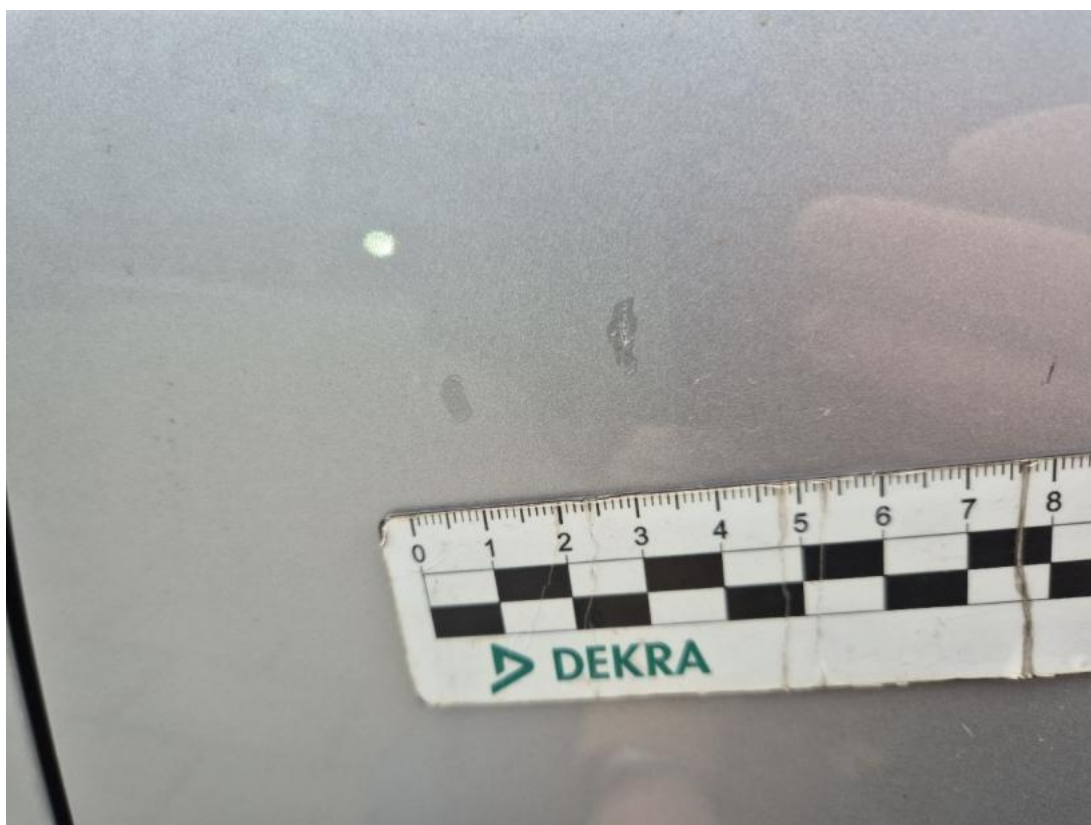
**Fot. 40**

Drzwi tylne L() - Rysa/odprysk 3
