Nr zlecenia: 70/08/07/2026/CarArena STANDARD

## WYCENA WARTOŚCI

Zadanie: Ocena stanu technicznego i określenie wartości rynkowej pojazdu

| DANE IDENTYFIKACYJNE POJAZDU | | Dane: [O] VII-2026 | |
|---|---|---|---|
| Marka: | DACIA | Nr rejestracyjny: | PO9ML53 |

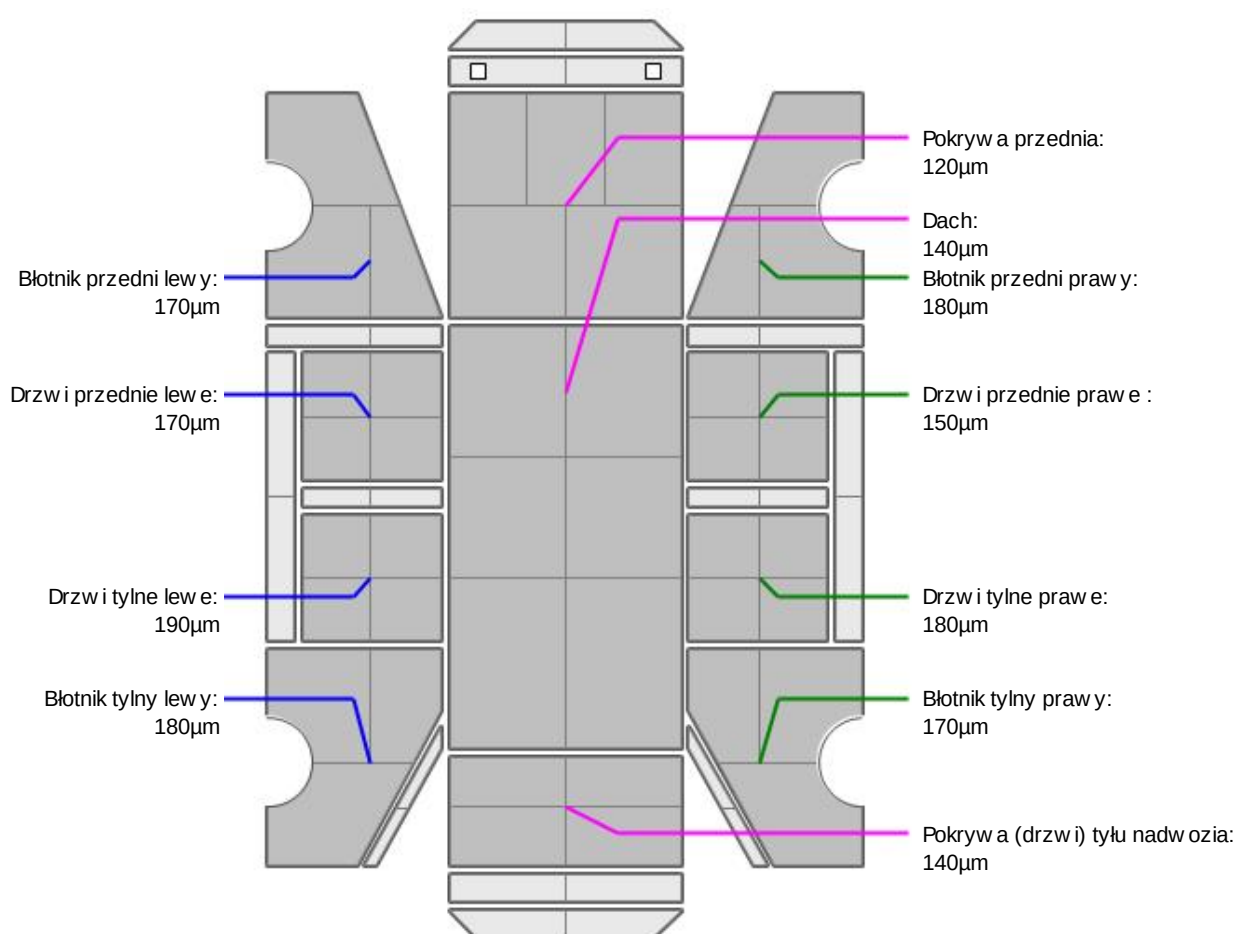
| L.p. | Nazwa elementu | L / P | Grubość powłoki [ $\mu\text{m}$ ] | Opis |
| 1 | Pokrywa przednia | | 120 $\mu\text{m}$ | |
| 2 | Dach | | 140 $\mu\text{m}$ | |
| 3 | Błotnik przedni | L | 170 $\mu\text{m}$ | |
| 4 | Drzwi przednie | L | 170 $\mu\text{m}$ | |
| 5 | Drzwi tylne | L | 190 $\mu\text{m}$ | |
| 6 | Błotnik tylny | L | 180 $\mu\text{m}$ | |
| 7 | Błotnik przedni | P | 180 $\mu\text{m}$ | |
| 8 | Drzwi przednie | P | 150 $\mu\text{m}$ | |

| 9 | Drzwi tylne | P | 180µm | |
| 10 | Błotnik tylny | P | 170µm | |
| 11 | Pokrywa (drzwi) tyłu nadwozia | | 140µm | |

Podane przedziały grubości powłoki lakierowej poszczególnych elementów dotyczą wyłącznie punktów pomiarowych, tj. trzech wybranych miejsc na danym elemencie nadwozia. Nie oznacza to, że w pozostałych obszarach danego elementu grubość powłoki jest jednakowa ani że nie może wykroczać poza wskazane zakresy. Pomiary wykonano urządzeniem będącym w posiadaniu rzeczoznawcy. Pomiar wykonany innym przyrządem może się różnić.
