Nr zlecenia: 72/01/07/2026/CarArena STANDARD

# WYCENA

Zadanie: Określenie wartości rynkowej pojazdu

| DANE IDENTYFIKACYJNE POJAZDU | | Dane: [O] VII-2026 | |
|---|---|---|---|
| Model pojazdu: | <b>Tipo 1.4 16V T-jet MR`16 E6d</b> | Nr Info-Ekspert: | <b>045-05148</b> |

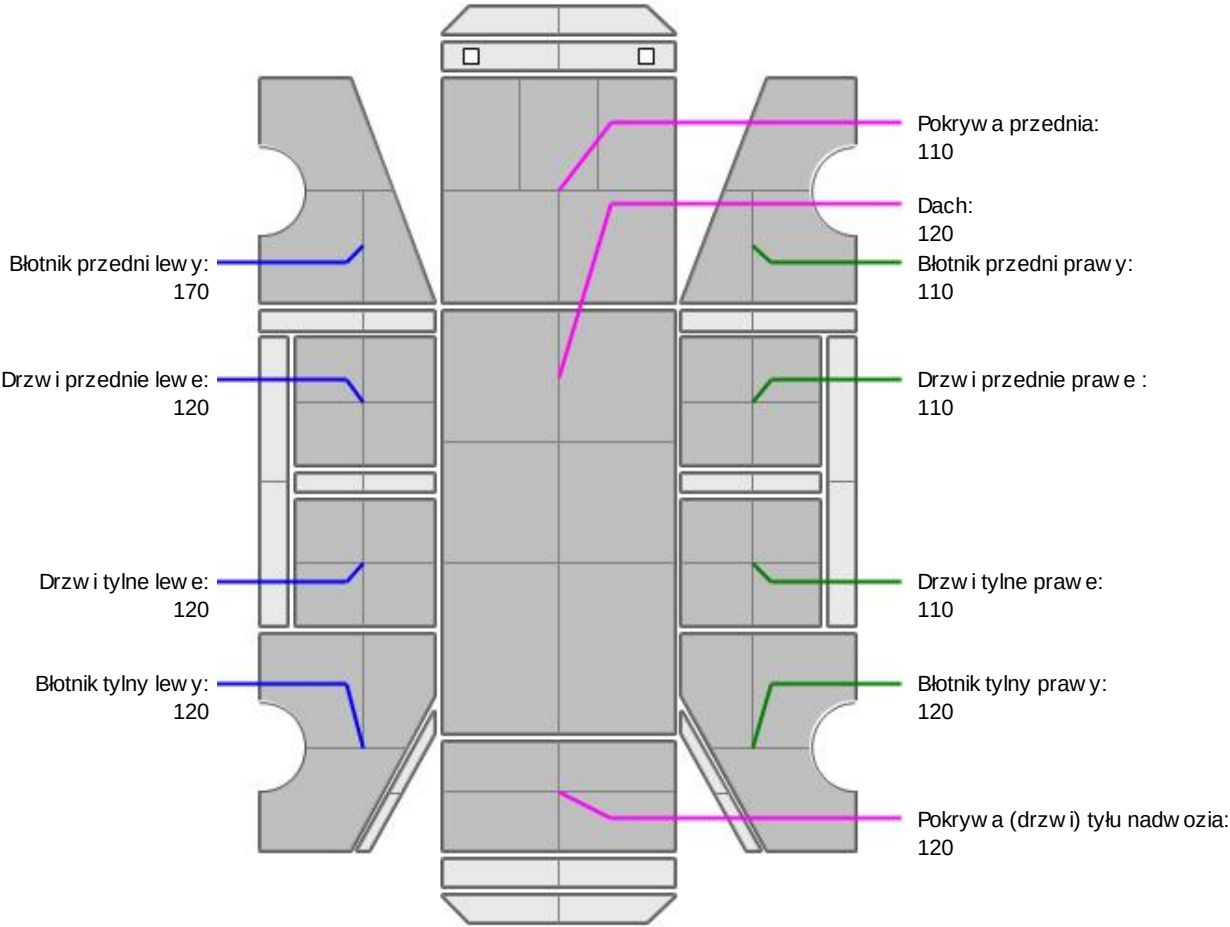
NADWOZIE – Opis powłoki lakierowej

| L.p. | Nazwa elementu | L / P | Grubość powłoki [µm] | Opis |
| 1 | Pokrywa przednia | | 110 | |
| 2 | Dach | | 120 | |

| 3 | Błotnik przedni | L | 170 | |
| 4 | Drzwi przednie | L | 120 | |
| 5 | Drzwi tylne | L | 120 | |
| 6 | Błotnik tylny | L | 120 | |
| 7 | Błotnik przedni | P | 110 | |
| 8 | Drzwi przednie | P | 110 | |
| 9 | Drzwi tylne | P | 110 | |
| 10 | Błotnik tylny | P | 120 | |
| 11 | Pokrywa (drzwi) tyłu nadwozia | | 120 | |

Podane przedziały grubości powłoki lakierowej poszczególnych elementów dotyczą wyłącznie punktów pomiarowych, tj. trzech wybranych miejsc na danym elemencie nadwozia. Nie oznacza to, że w pozostałych obszarach danego elementu grubość powłoki jest jednakowa ani że nie może wykraczać poza wskazane zakresy. Pomiary wykonano urządzeniem będącym w posiadaniu rzeczoznawcy. Pomiar wykonany innym przyrządem może się różnić.
