## WYCENA WARTOŚCI

Zadanie: Określenie wartości rynkowej pojazdu

| DANE IDENTYFIKACYJNE POJAZDU | | Dane: [D] VII-2026 | |
|---|---|---|---|
| Marka: | FIAT | Nr rejestracyjny: | NO310CJ |
| Model pojazdu: | Ducato MAXI 2.2 M-jet MR`21 E6.4 3.5t | Nr Info-Ekspert: | 045-06489 |

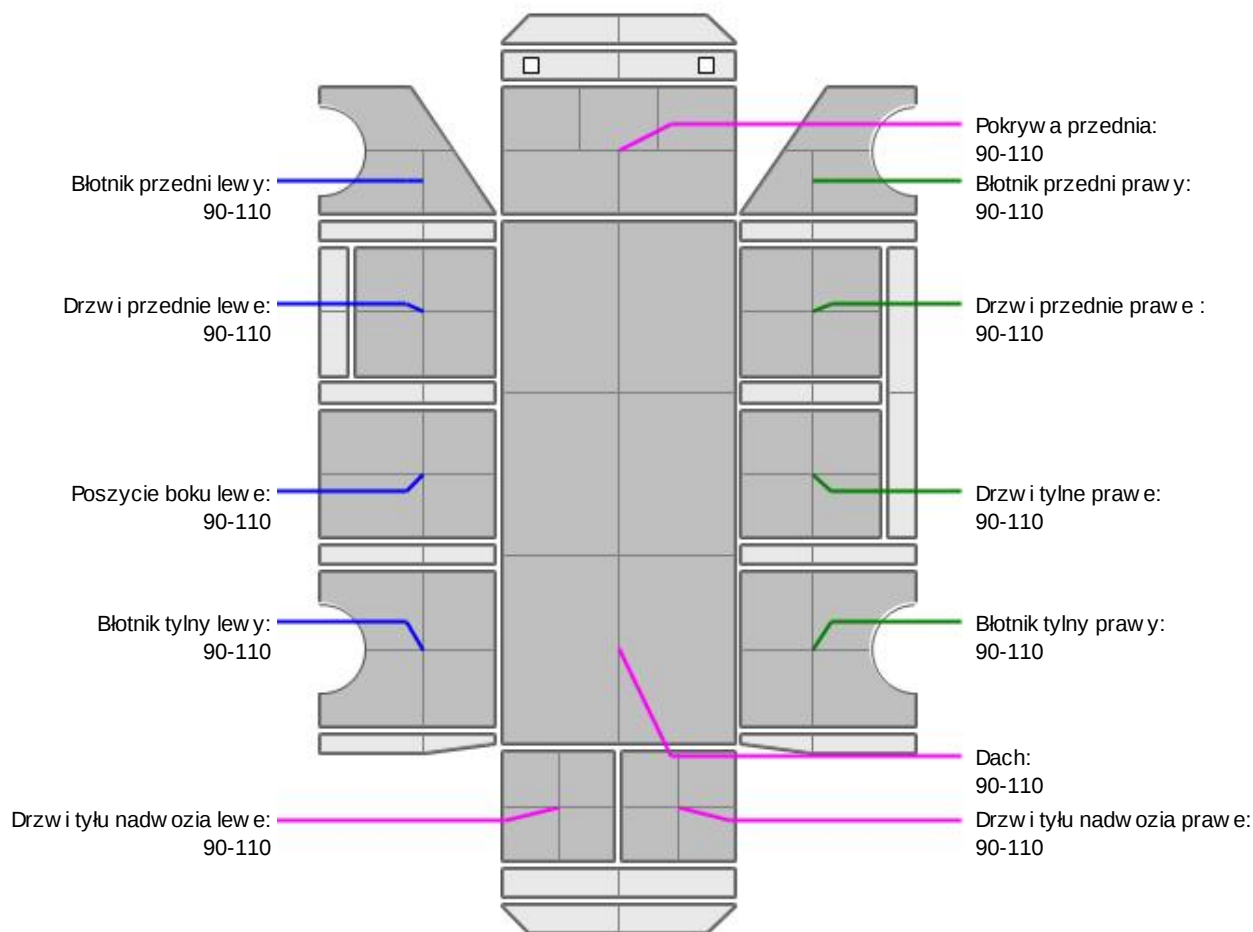
## NADWOZIE – Opis powłoki lakierowej

| L.p. | Nazwa elementu | L / P | Grubość powłoki [μm] | Opis |
| 1 | Pokrywa przednia | | 90-110 | |
| 2 | Dach | | 90-110 | |
| 3 | Błotnik przedni | L | 90-110 | |
| 4 | Drzwi przednie | L | 90-110 | |
| 5 | Poszycie boku | L | 90-110 | |
| 6 | Błotnik tylny | L | 90-110 | |
| 7 | Drzwi tyłu nadwozia | | 90-110 | |
| 8 | Błotnik przedni | P | 90-110 | |
| 9 | Drzwi przednie | P | 90-110 | |
| 10 | Drzwi tylne | P | 90-110 | |
| 11 | Błotnik tylny | P | 90-110 | |
| 12 | Drzwi tyłu nadwozia | | 90-110 | |

Podane przedziały grubości powłoki lakierowej, dotyczą punktów pomiarowych. Nie mogą być traktowane jako gwarancja, że grubość powłoki lakierowej w innych punktach nie wykracza poza te przedziały. Pomiar powłoki lakierowej został wykonany urządzeniem będącym w posiadaniu rzeczoznawcy. Pomiar wykonany innym przyrządem może się różnić.
