Nr zlecenia: 73/01/07/2026/CarArena STANDARD

## WYCENA

Zadanie: Określenie wartości rynkowej pojazdu

| DANE IDENTYFIKACYJNE POJAZDU | | Dane: [C] VII-2026 | |
|---|---|---|---|
| Model pojazdu: | <b>1218 Atego E6 12.0t</b> | Nr Info-Ekspert: | <b>022-07712</b> |

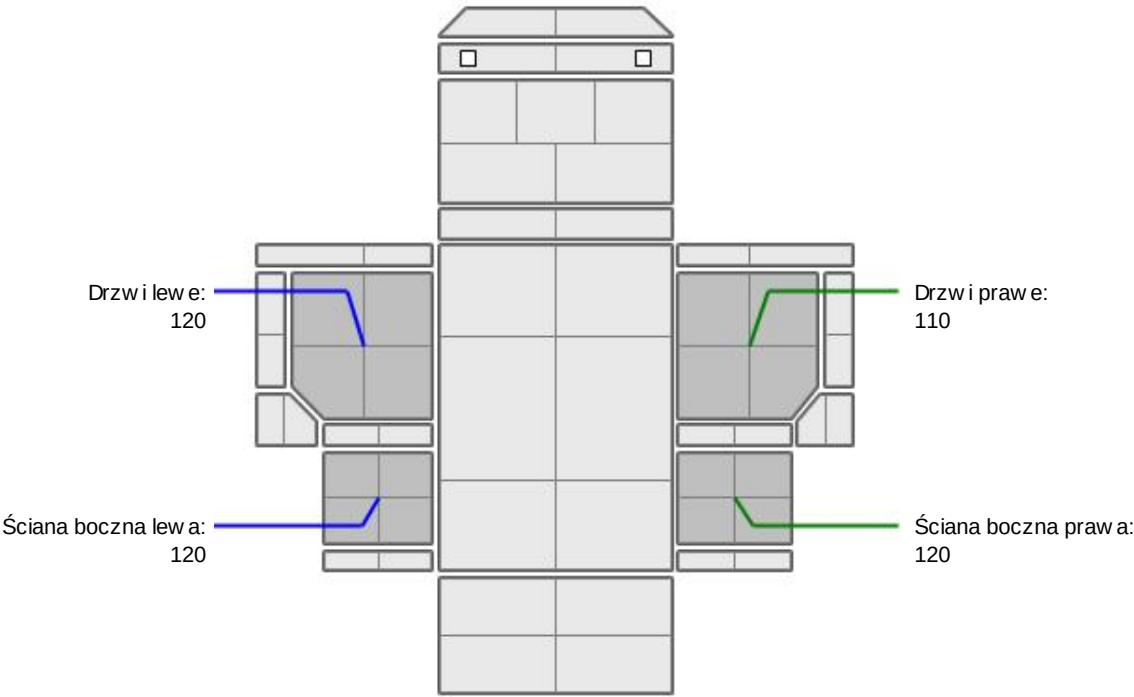
KABINA KIEROWCY – Opis powłoki lakierowej

| L.p. | Nazwa elementu | L / P | Grubość powłoki [µm] | Opis |
| 1 | Drzwi | L | 120 | |
| 2 | Ściana boczna | L | 120 | |
| 3 | Drzwi | P | 110 | |
| 4 | Ściana boczna | P | 120 | |

Podane przedziały grubości powłoki lakierowej poszczególnych elementów dotyczą wyłącznie punktów pomiarowych, tj. trzech wybranych miejsc na danym elemencie nadwozia. Nie oznacza to, że w pozostałych obszarach danego elementu grubość powłoki jest jednakowa ani że nie może wykroczać poza wskazane zakresy. Pomiary wykonano urządzeniem będącym w posiadaniu rzeczoznawcy. Pomiar wykonany innym przyrządem może się różnić.
