Nr zlecenia: 63/06/07/2026/CarArena STANDARD

## WYCENA WARTOŚCI

Zadanie: Określenie wartości rynkowej pojazdu

| DANE IDENTYFIKACYJNE POJAZDU | | Dane: [D] VII-2026 | |
|---|---|---|---|
| Marka: | PEUGEOT | Nr rejestracyjny: | GD9Y059 |

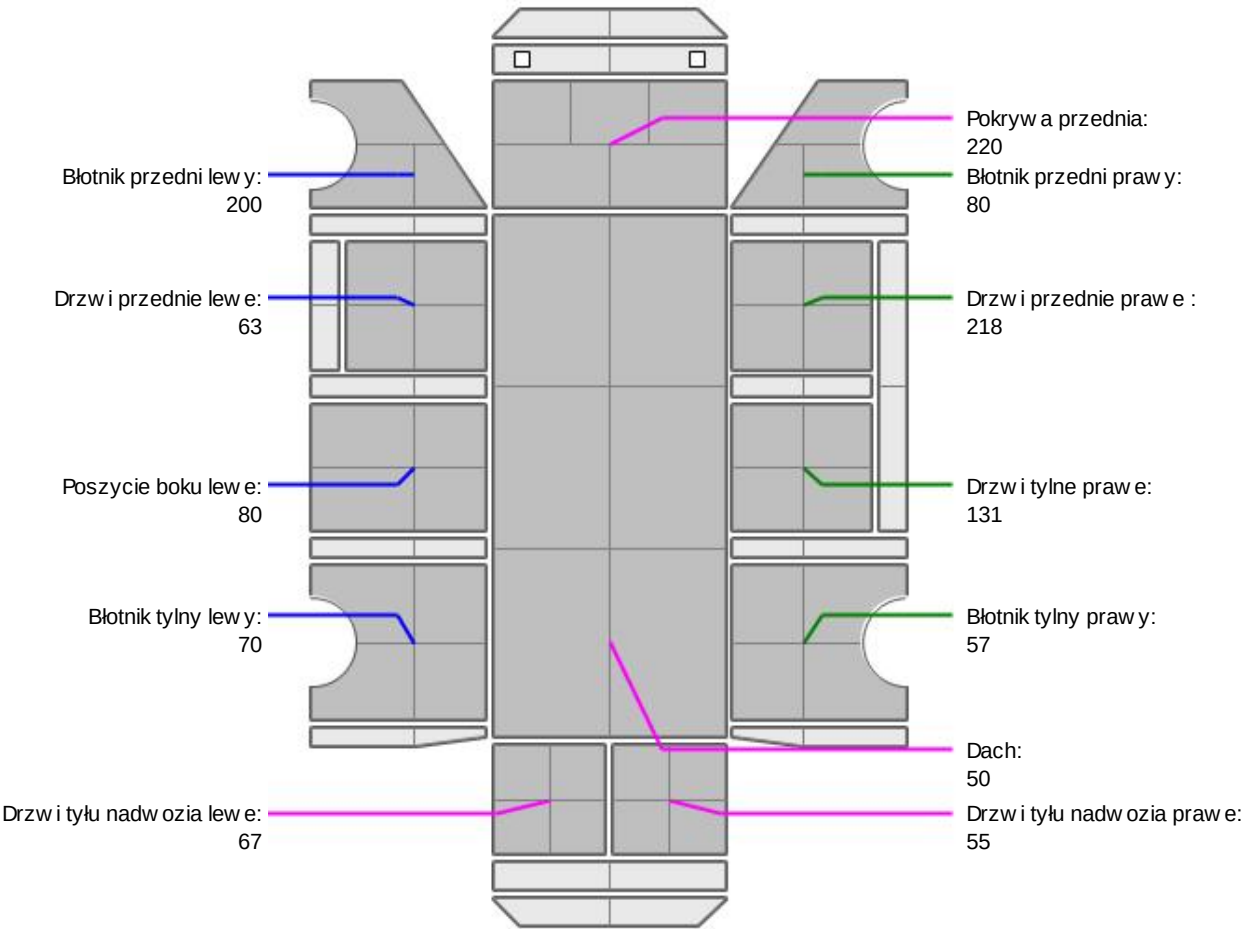
**NADWOZIE – Opis powłoki lakierowej**

| L.p. | Nazwa elementu | L / P | Grubość powłoki [µm] | Opis |
| 1 | Pokrywa przednia | | 220 | |
| 2 | Dach | | 50 | |
| 3 | Błotnik przedni | L | 200 | |
| 4 | Drzwi przednie | L | 63 | |
| 5 | Błotnik przedni | P | 80 | |
| 6 | Drzwi przednie | P | 218 | |
| 7 | Drzwi tylne | L | 73 | |
| 8 | Drzwi tylne | P | 131 | |
| 9 | Poszycie boku | L | 80 | |
| 10 | Błotnik tylny | L | 70 | |
| 11 | Drzwi tyłu nadwozia | | 67 | |
| 12 | Błotnik tylny | P | 57 | |
| 13 | Drzwi tyłu nadwozia | | 55 | |

Podane przedziały grubości powłoki lakierowej poszczególnych elementów dotyczą wyłącznie punktów pomiarowych, tj. trzech wybranych miejsc na danym elemencie nadwozia. Nie oznacza to, że w pozostałych obszarach danego elementu grubość powłoki jest jednakowa ani że nie może wykroczać poza wskazane zakresy. Pomiary wykonano urządzeniem będącym w posiadaniu rzeczoznawcy. Pomiar wykonany innym przyrządem może się różnić.
