Nr zlecenia: 86/07/07/2026/CarArena STANDARD

## WYCENA WARTOŚCI

Zadanie: Ocena stanu technicznego i określenie wartości rynkowej pojazdu

| DANE IDENTYFIKACYJNE POJAZDU | | Dane: [O] VII-2026 | |
|---|---|---|---|
| Marka: | BMW | Nr rejestracyjny: | PZ5U030 |

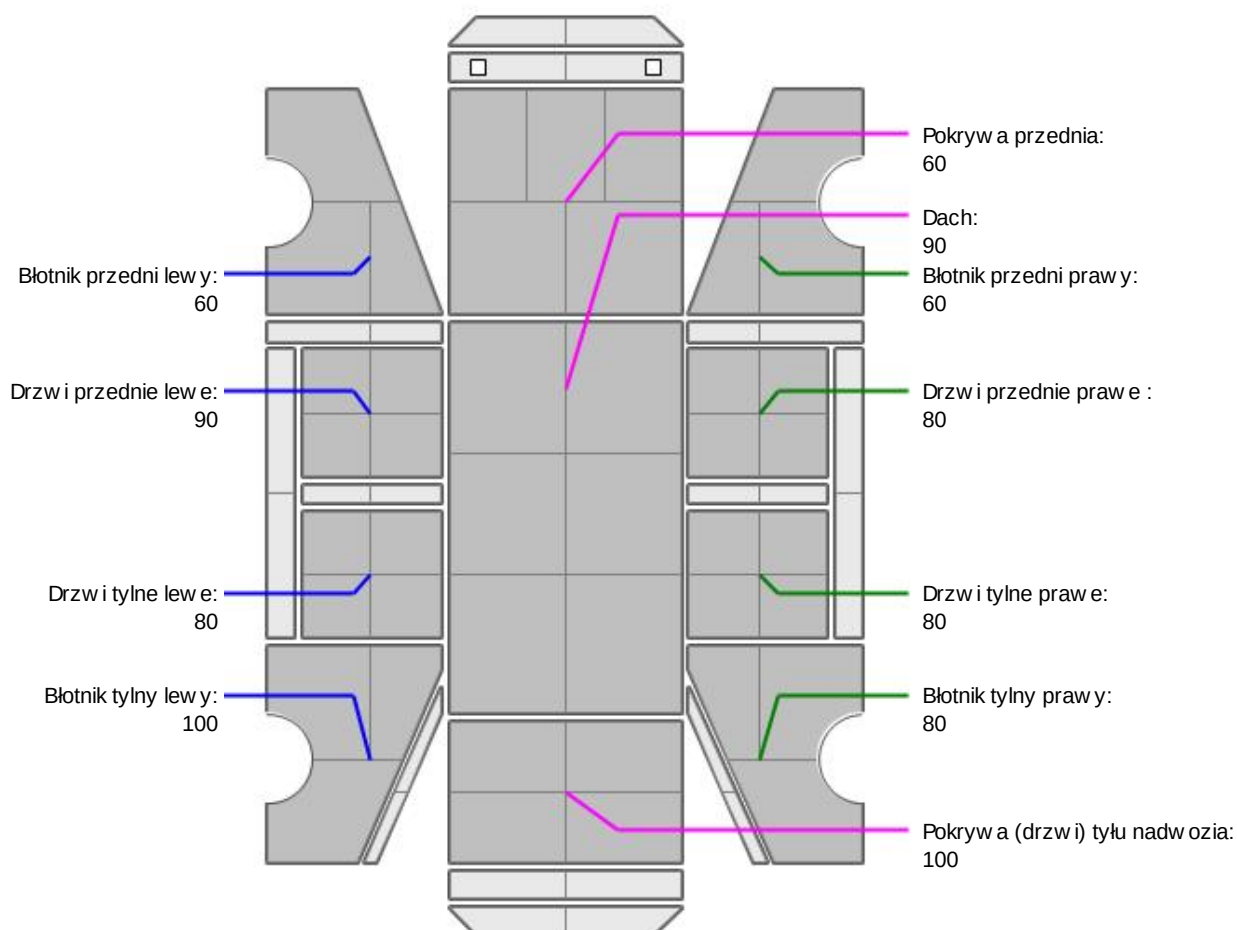
**KABINA KIEROWCY – Opis powłoki lakierowej**

| L.p. | Nazwa elementu | L / P | Grubość powłoki [μm] | Opis |
| 1 | Pokrywa przednia | | 60 | |
| 2 | Dach | | 90 | |
| 3 | Błotnik przedni | L | 60 | |
| 4 | Drzwi przednie | L | 90 | |
| 5 | Drzwi tylne | L | 80 | |
| 6 | Błotnik tylny | L | 100 | |
| 7 | Błotnik przedni | P | 60 | |
| 8 | Drzwi przednie | P | 80 | |
| 9 | Drzwi tylne | P | 80 | |
| 10 | Błotnik tylny | P | 80 | |
| 11 | Pokrywa (drzwi) tyłu nadwozia | | 100 | |

Podane przedziały grubości powłoki lakierowej poszczególnych elementów dotyczą wyłącznie punktów pomiarowych, tj. trzech wybranych miejsc na danym elemencie nadwozia. Nie oznacza to, że w pozostałych obszarach danego elementu grubość powłoki jest jednakowa ani że nie może wykroczyć poza wskazane zakresy. Pomiary wykonano urządzeniem będącym w posiadaniu rzeczoznawcy. Pomiar wykonany innym przyrządem może się różnić.
