Nr zlecenia: 50/17/06/2026/CarArena STANDARD

## Wycena wartości

Zadanie: Określenie wartości rynkowej pojazdu

| DANE IDENTYFIKACYJNE POJAZDU | | Dane: [O] VII-2026 | |
|---|---|---|---|
| Marka: | KIA | Nr rejestracyjny: | W194JR |

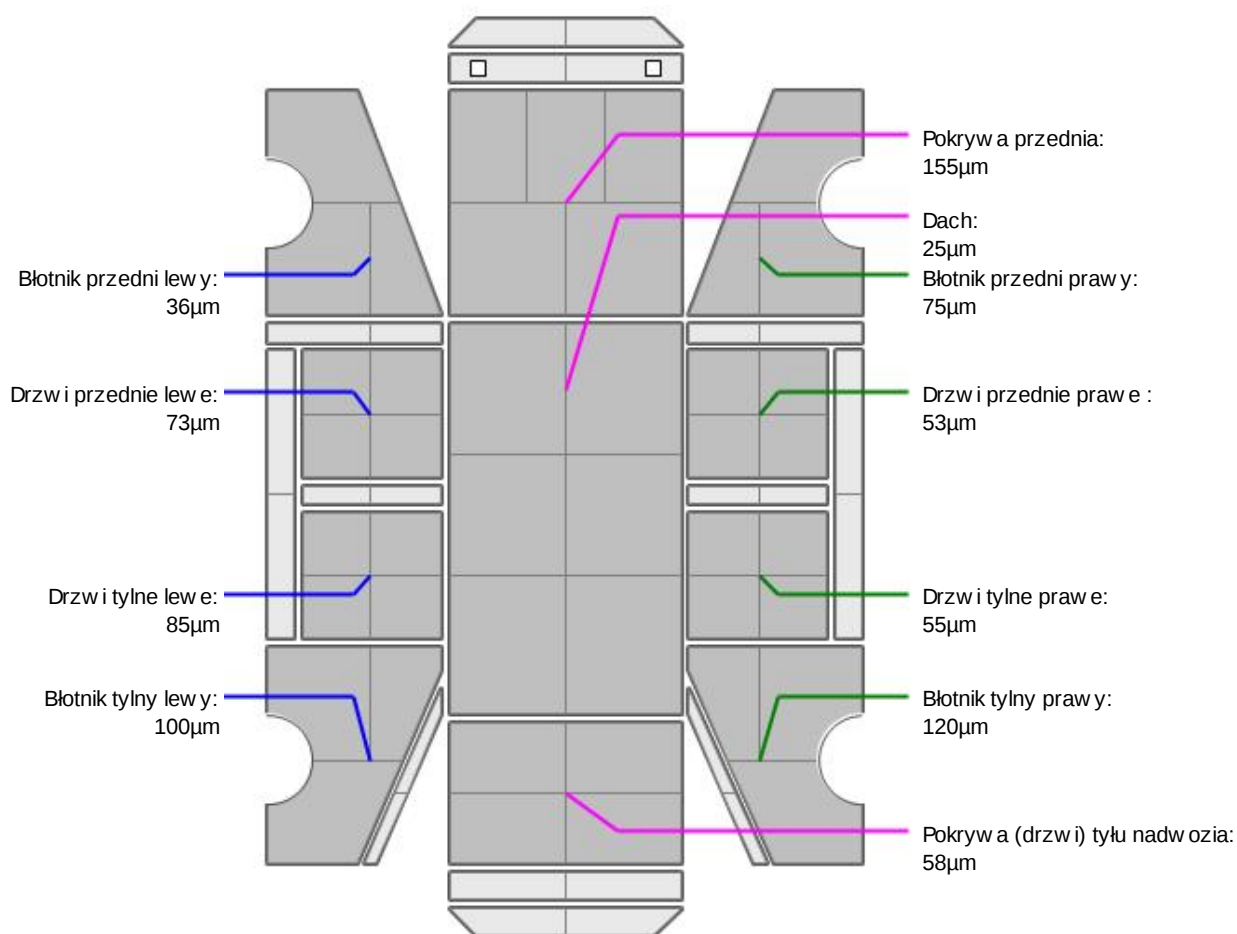
## KABINA KIEROWCY – Opis powłoki lakierowej

| L.p. | Nazwa elementu | L / P | Grubość powłoki [µm] | Opis |
|---|---|---|---|---|
| 1 | Pokrywa przednia | | 155µm | |
| 2 | Dach | | 25µm | |
| 3 | Błotnik przedni | L | 36µm | |
| 4 | Drzwi przednie | L | 73µm | |
| 5 | Drzwi tylne | L | 85µm | |
| 6 | Błotnik tylny | L | 100µm | |
| 7 | Błotnik przedni | P | 75µm | |
| 8 | Drzwi przednie | P | 53µm | |
| 9 | Drzwi tylne | P | 55µm | |
| 10 | Błotnik tylny | P | 120µm | |
| 11 | Pokrywa (drzwi) tyłu nadwozia | | 58µm | |

Podane przedziały grubości powłoki lakierowej poszczególnych elementów dotyczą wyłącznie punktów pomiarowych, tj. trzech wybranych miejsc na danym elemencie nadwozia. Nie oznacza to, że w pozostałych obszarach danego elementu grubość powłoki jest jednakowa ani że nie może wykraczać poza wskazane zakresy. Pomiary wykonano urządzeniem będącym w posiadaniu rzeczoznawcy. Pomiar wykonany innym przyrządem może się różnić.
