## WYCENA WARTOŚCI

Zadanie: Ocena stanu technicznego i określenie wartości rynkowej pojazdu

| DANE IDENTYFIKACYJNE POJAZDU | | Dane: [O] VII-2026 | |
|---|---|---|---|
| Marka: | BMW | Nr rejestracyjny: | DW5YC77 |
| Model pojazdu: | 320 Diesel Mild Hybrid MR`22 E6d/e G20 | Nr Info-Ekspert: | 003-06446 |

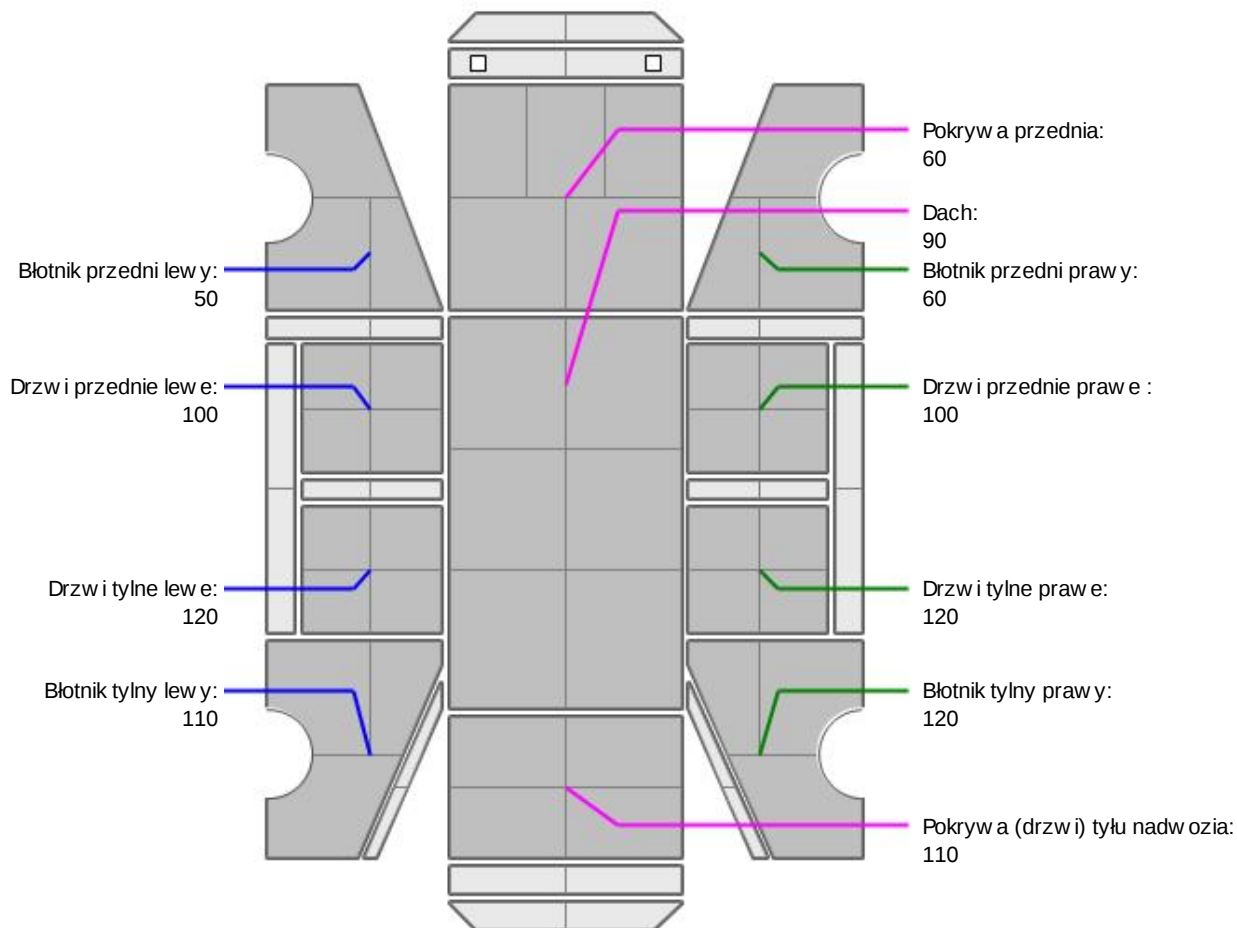
| L.p. | Nazwa elementu | L / P | Grubość powłoki [ $\mu\text{m}$ ] | Opis |
| 1 | Pokrywa przednia | | 60 | |
| 2 | Dach | | 90 | |
| 3 | Błotnik przedni | L | 50 | |
| 4 | Drzwi przednie | L | 100 | |

| 5 | Drzwi tylne | L | 120 | |
| 6 | Błotnik tylny | L | 110 | |
| 7 | Błotnik przedni | P | 60 | |
| 8 | Drzwi przednie | P | 100 | |
| 9 | Drzwi tylne | P | 120 | |
| 10 | Błotnik tylny | P | 120 | |
| 11 | Pokrywa (drzwi) tyłu nadwozia | | 110 | |

Podane przedziały grubości powłoki lakierowej poszczególnych elementów dotyczą wyłącznie punktów pomiarowych, tj. trzech wybranych miejsc na danym elemencie nadwozia. Nie oznacza to, że w pozostałych obszarach danego elementu grubość powłoki jest jednakowa ani że nie może wykroczać poza wskazane zakresy. Pomiary wykonano urządzeniem będącym w posiadaniu rzeczoznawcy. Pomiar wykonany innym przyrządem może się różnić.
