Nr zlecenia: 121/07/07/2026/CarArena STANDARD

## Wycena wartości

Zadanie: Ocena stanu technicznego i określenie wartości rynkowej pojazdu

| DANE IDENTYFIKACYJNE POJAZDU | | Dane: [T] VII-2026 | |
|---|---|---|---|
| Model pojazdu: | Duster dCi MR`18 E6 | Nr Info-Ekspert: | 009-00713 |

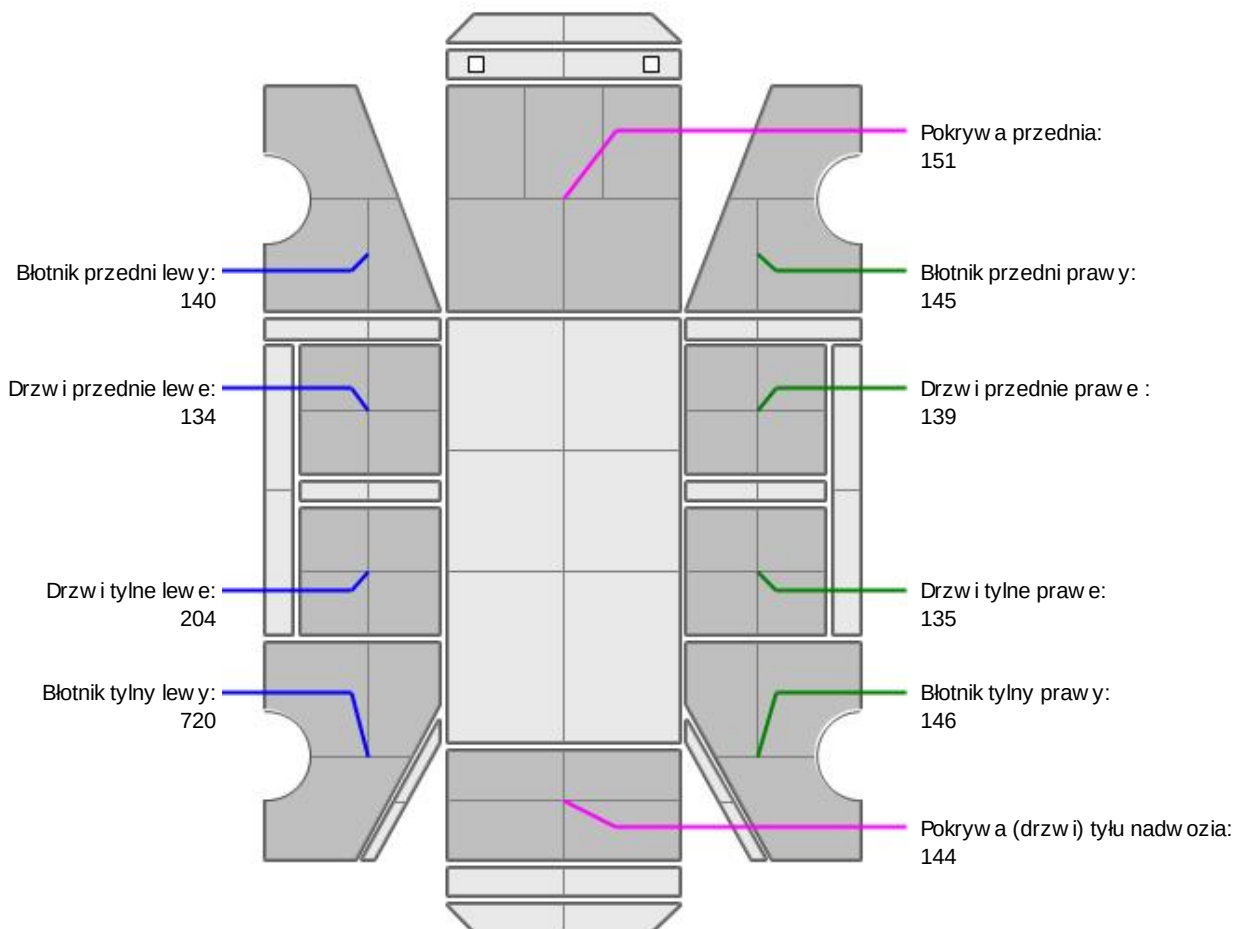
## NADWOZIE – Opis powłoki lakierowej

| L.p. | Nazwa elementu | L / P | Grubość powłoki [μm] | Opis |
| 1 | Pokrywa przednia | | 151 | |
| 2 | Błotnik przedni | L | 140 | |
| 3 | Drzwi przednie | L | 134 | |
| 4 | Błotnik tylny | L | 720 | |
| 5 | Błotnik przedni | P | 145 | |
| 6 | Drzwi przednie | P | 139 | |
| 7 | Błotnik tylny | P | 146 | |
| 8 | Pokrywa (drzwi) tyłu nadwozia | | 144 | |
| 9 | Drzwi tylne | L | 204 | |
| 10 | Drzwi tylne | P | 135 | |

Podane przedziały grubości powłoki lakierowej poszczególnych elementów dotyczą wyłącznie punktów pomiarowych, tj. trzech wybranych miejsc na danym elemencie nadwozia. Nie oznacza to, że w pozostałych obszarach danego elementu grubość powłoki jest jednakowa ani że nie może wykroczyć poza wskazane zakresy. Pomiary wykonano urządzeniem będącym w posiadaniu rzeczoznawcy. Pomiar wykonany innym przyrządem może się różnić.
