## Raport z oględzin pojazdu

| Numer raportu | 10633/3/26-15201 | Data raportu | 26-03-2026 |

| Marka, model | SUZUKI Swift 20-24 |
| Numer rejestracyjny | WD3681P |

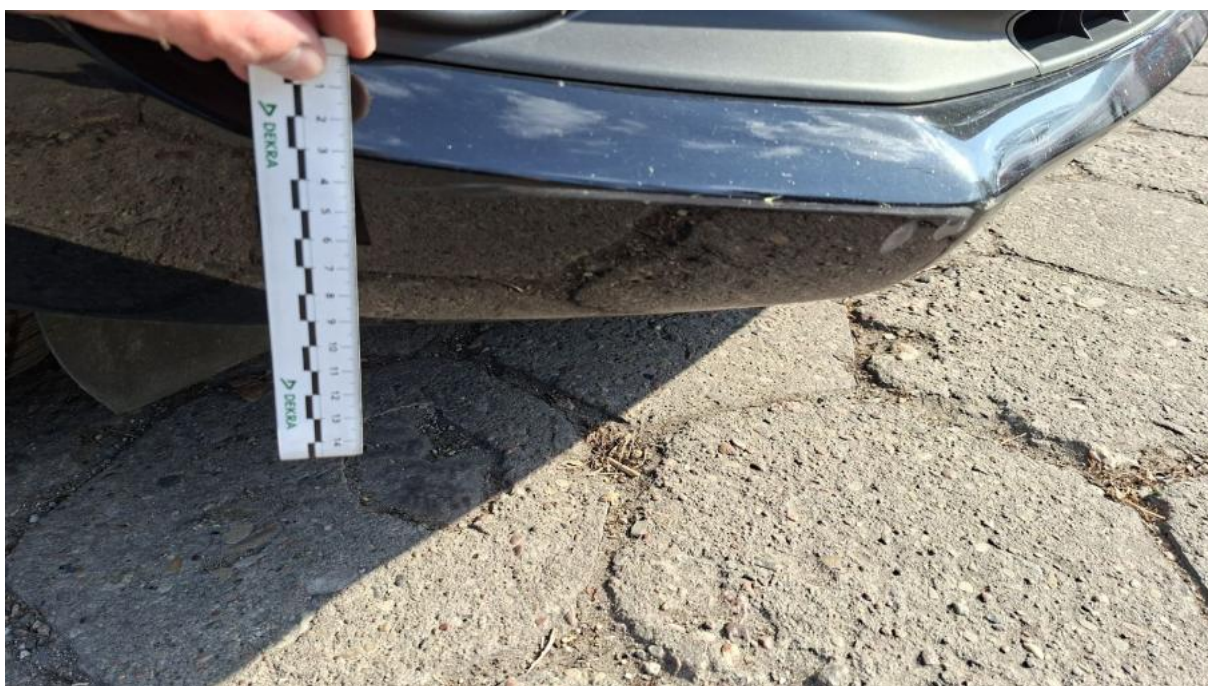
**Fot. 38**

Zderzak przedni cz dolna - Rysa/odprysk 1

| Poz. | Nazwa pozycji | Opis uszkodzeń | Kwalifik. | Naprawa [rbg] |
|---|---|---|---|---|
| 5 | Okładzina zderzaka przedniego | zarysowanie | NA | |

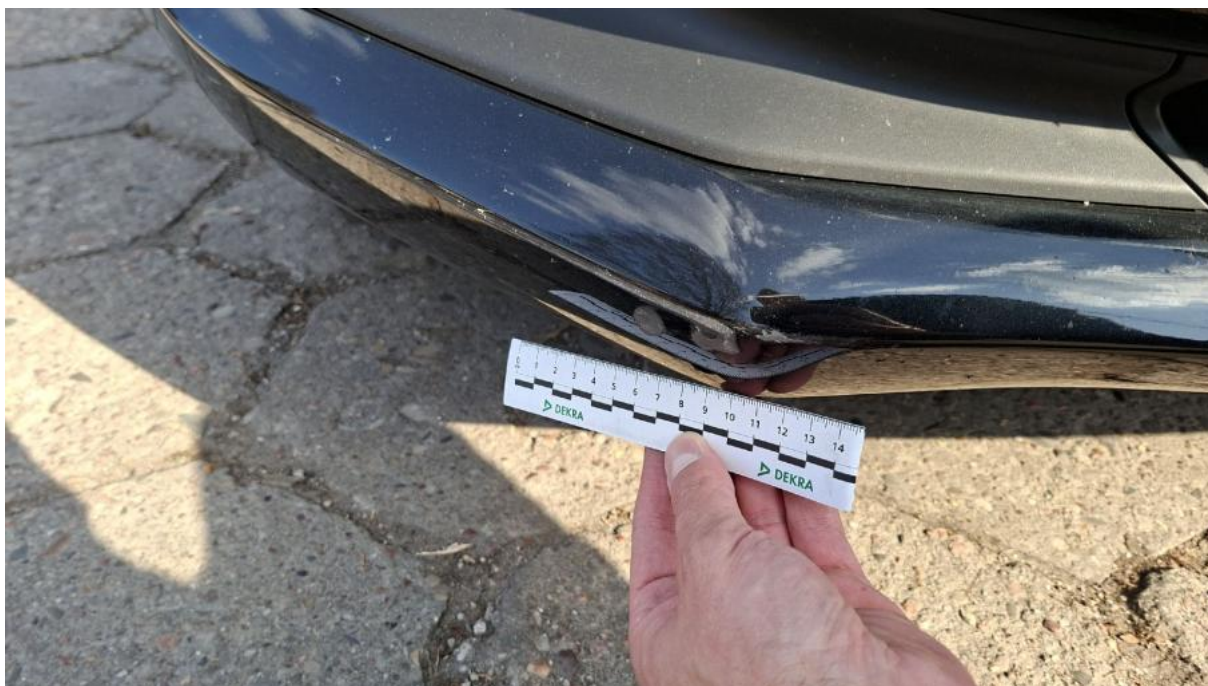
**Fot. 39**

Zderzak przedni cz dolna - Rysa/odprysk 2

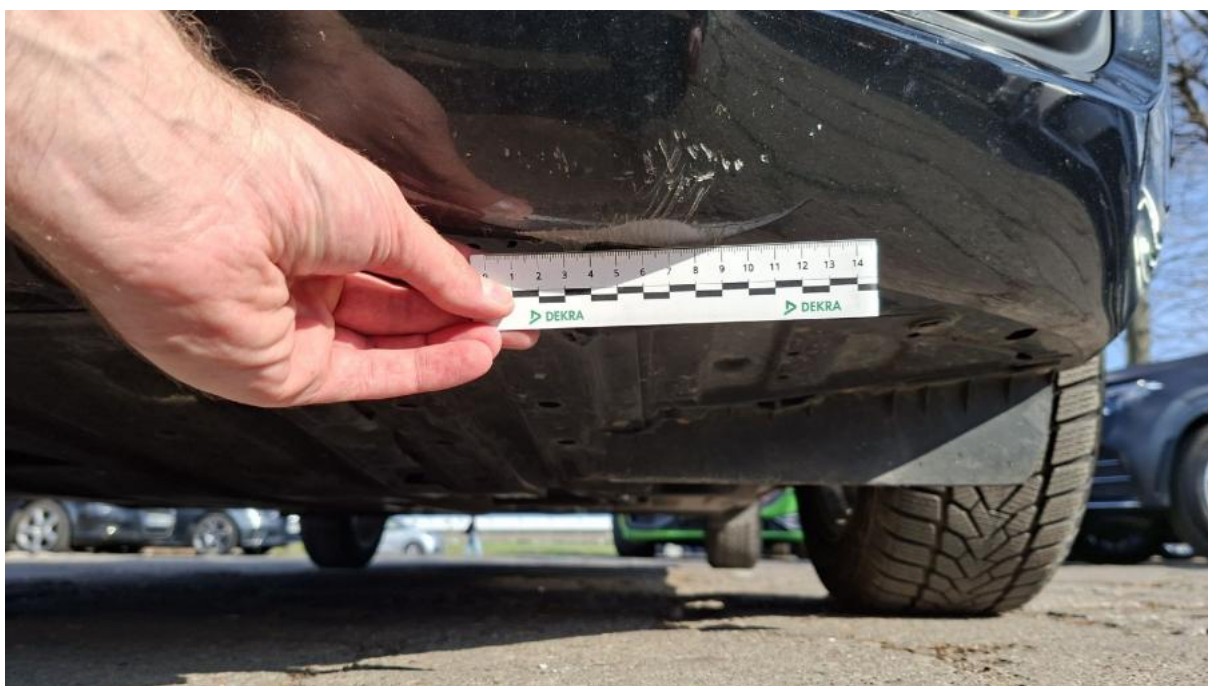
**Fot. 40**

Zderzak przedni cz dolna() - Rysa/odprysk 3

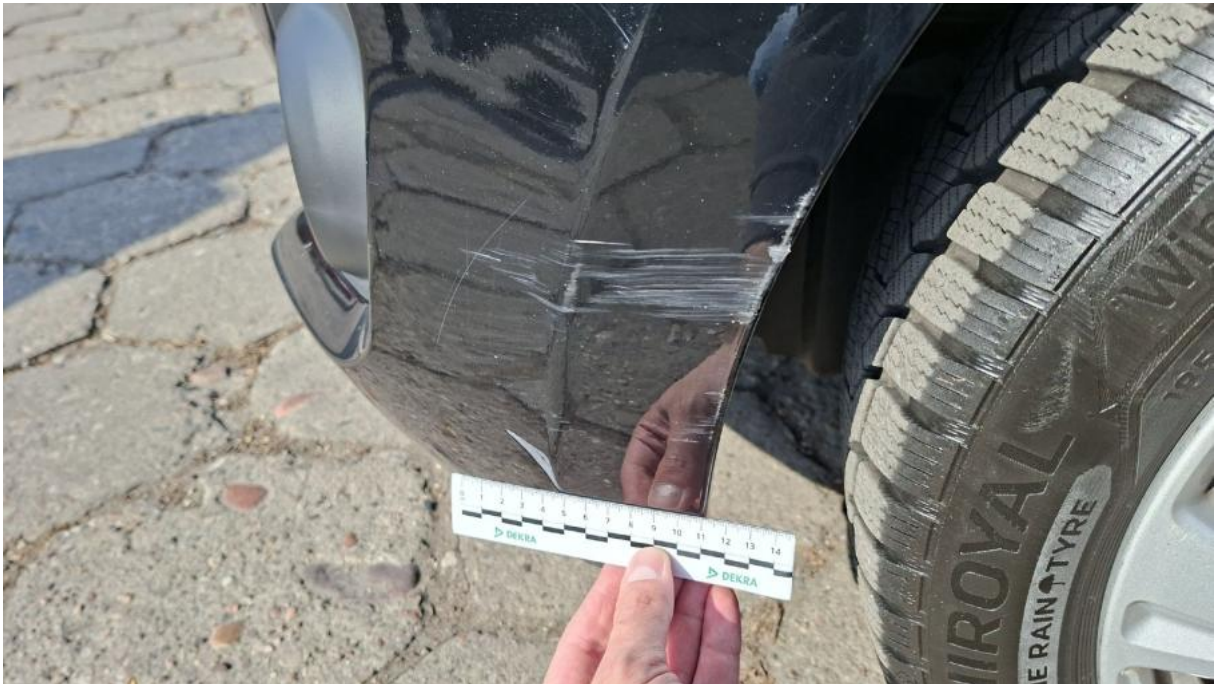
**Fot. 41**

Zderzak przedni cz L - Rysa/odprysk 1

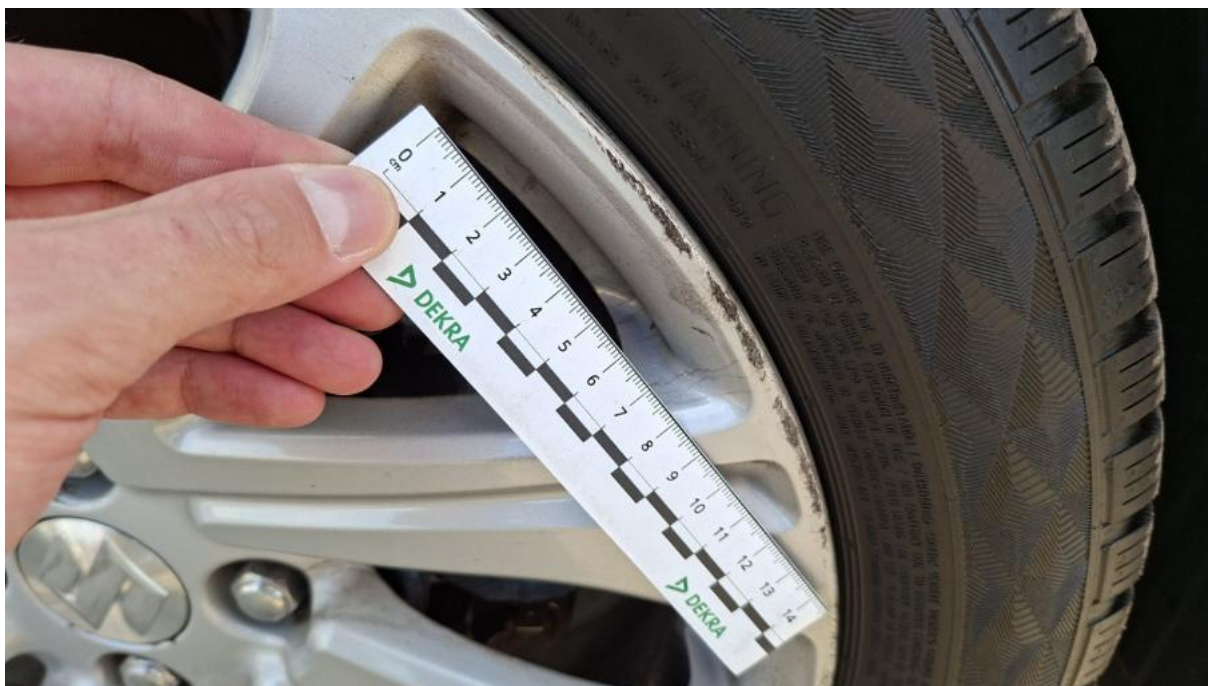
**Fot. 43**

Felga aluminiowa przednia P - Rysa/odprysk 1

| Poz. | Nazwa pozycji | Opis uszkodzeń | Kwalifik. | Naprawa [rbg] |
|---|---|---|---|---|
| 3 | Tarcza koła aluminiowa przód R | zarysowanie | WY | |

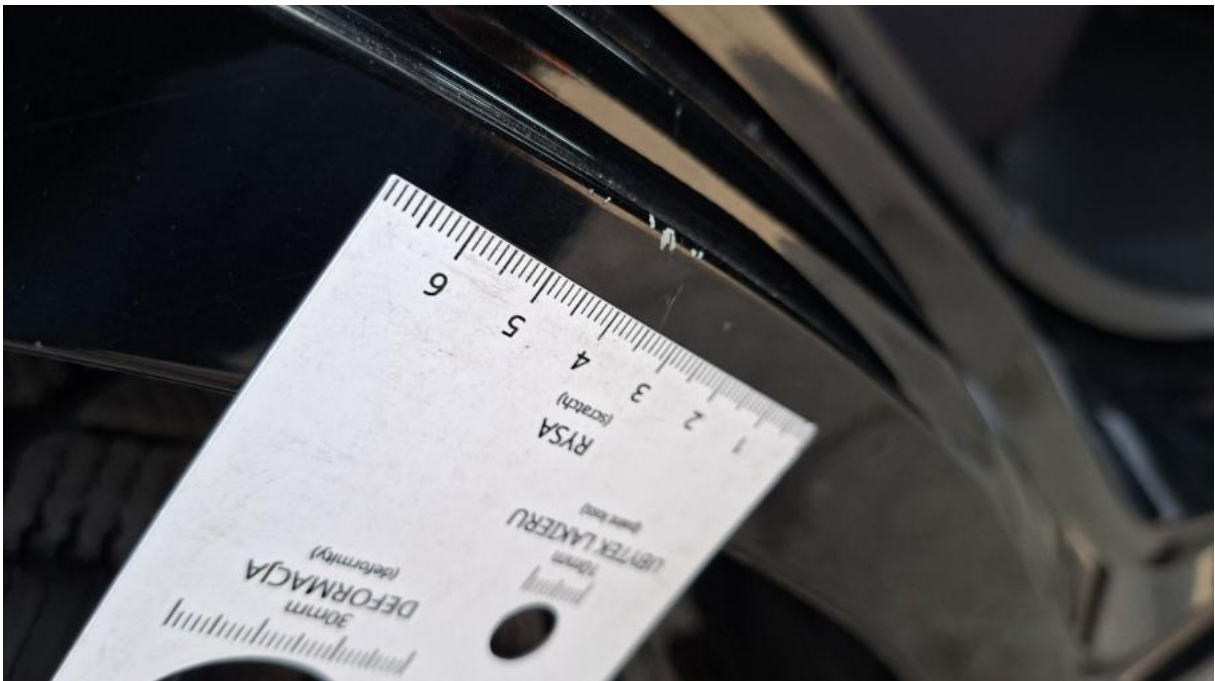
**Fot. 46**

Błotnik tylny P / Ściana boczna P - Rysa/odprysk 1

| Poz. | Nazwa pozycji | Opis uszkodzeń | Kwalifik. | Naprawa [rbg] |
|---|---|---|---|---|
| 13 | Łotnik tylny R | odpryski lakieru | | |

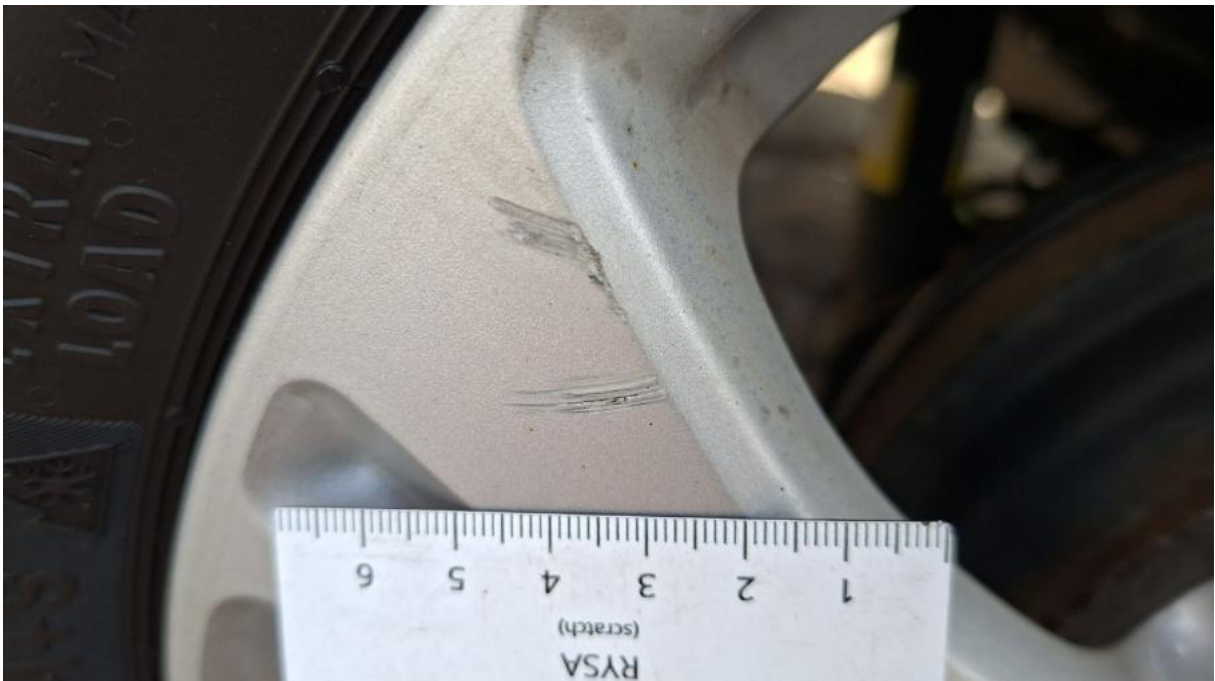
**Fot. 48**

Felga aluminiowa tylna P - Rysa/odprysk 1

| Poz. | Nazwa pozycji | Opis uszkodzeń | Kwalifik. | Naprawa [rbg] |
|---|---|---|---|---|
| 15 | Tarcza koła aluminiowa tył R | zarysowanie | | |

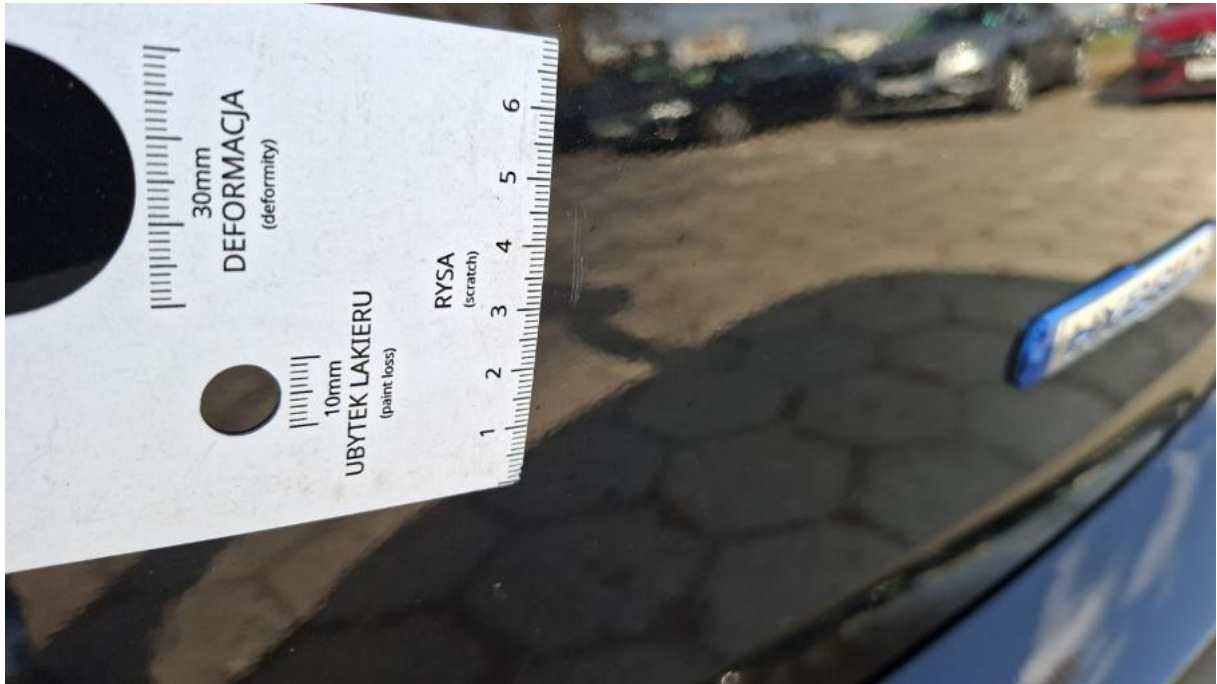
**Fot. 49**

Pokrywy bagażnika - Rysa/odprysk 1

| Poz. | Nazwa pozycji | Opis uszkodzeń | Kwalifik. | Naprawa [rbg] |
|---|---|---|---|---|
| 14 | Pokrywa tylna | zarysowanie | | |

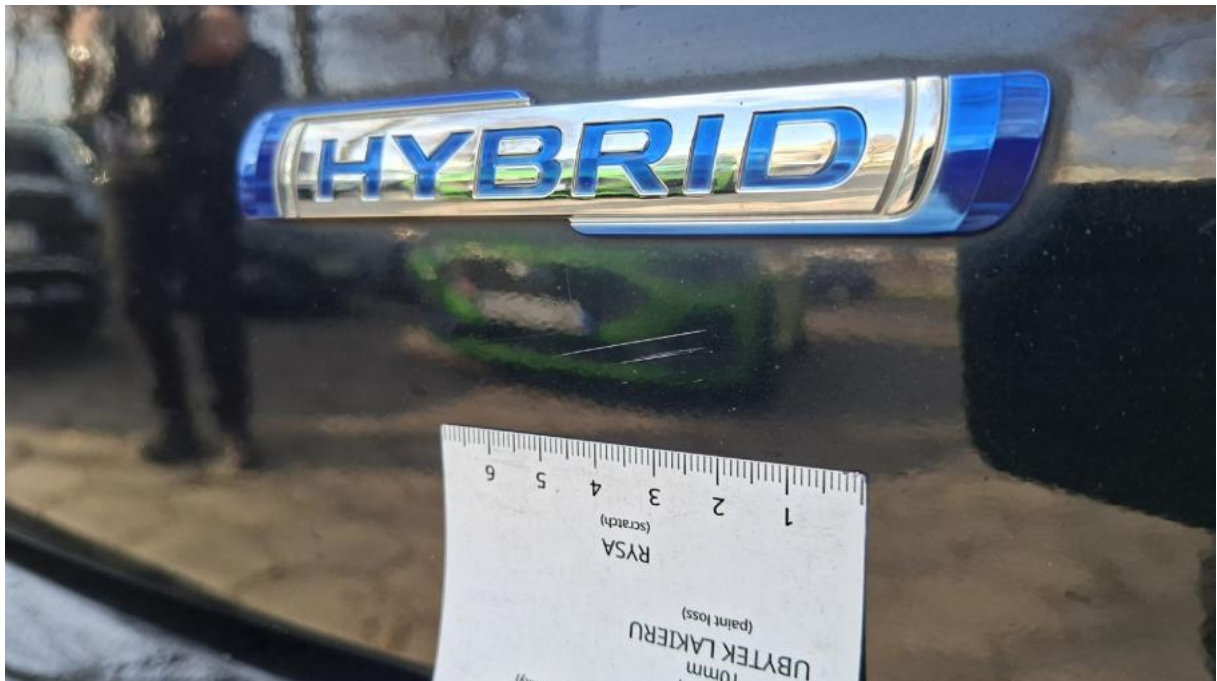
**Fot. 50**

Pokrywy bagażnika - Rysa/odprysk 2

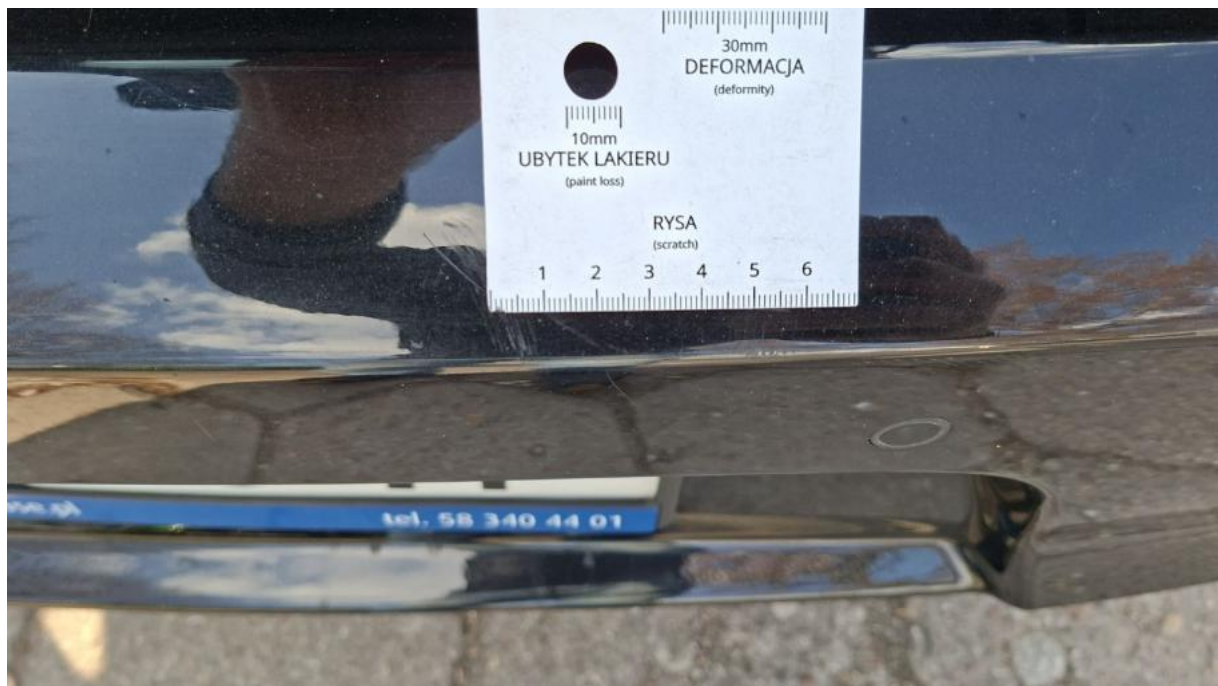
**Fot. 51**

Zderzak tylny - Rysa/odprysk 1

| Poz. | Nazwa pozycji | Opis uszkodzeń | Kwalifik. | Naprawa [rbg] |
|---|---|---|---|---|
| 1 | Okładzina zderzaka tylnego | wgniecenie/odkształcenie, odpryski lakieru, zarysowanie | WY | 0.5 |

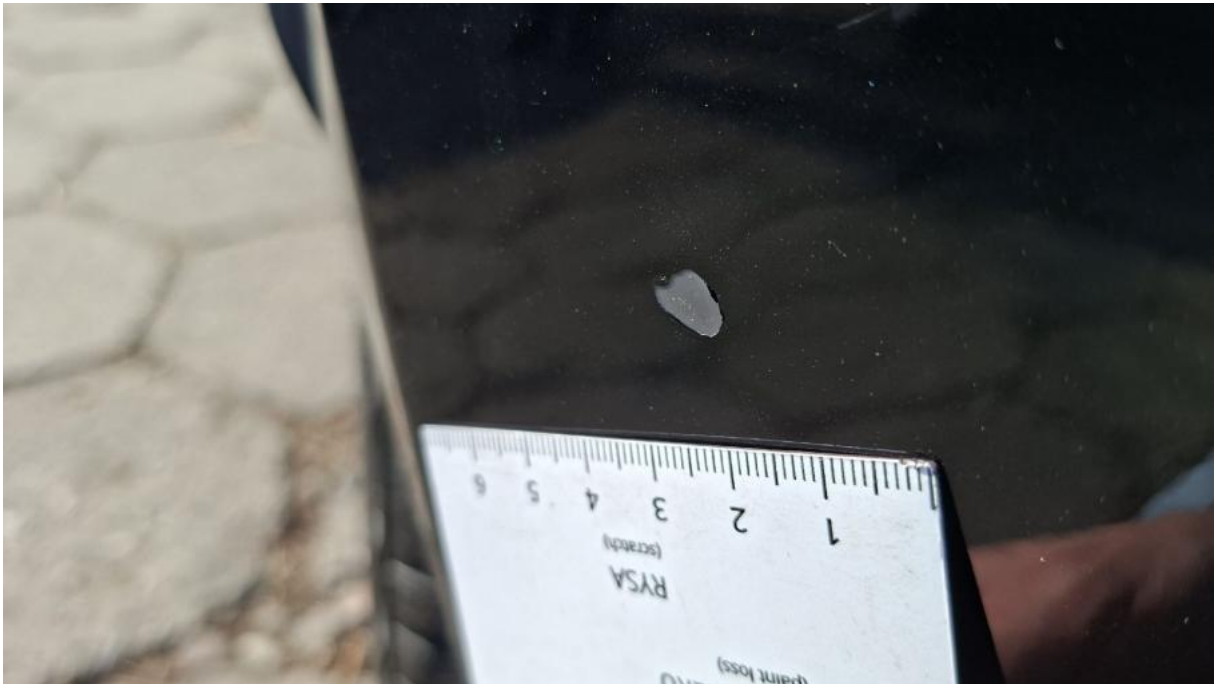
**Fot. 53**

Zderzak tylny cz L - Rysa/odprysk 1

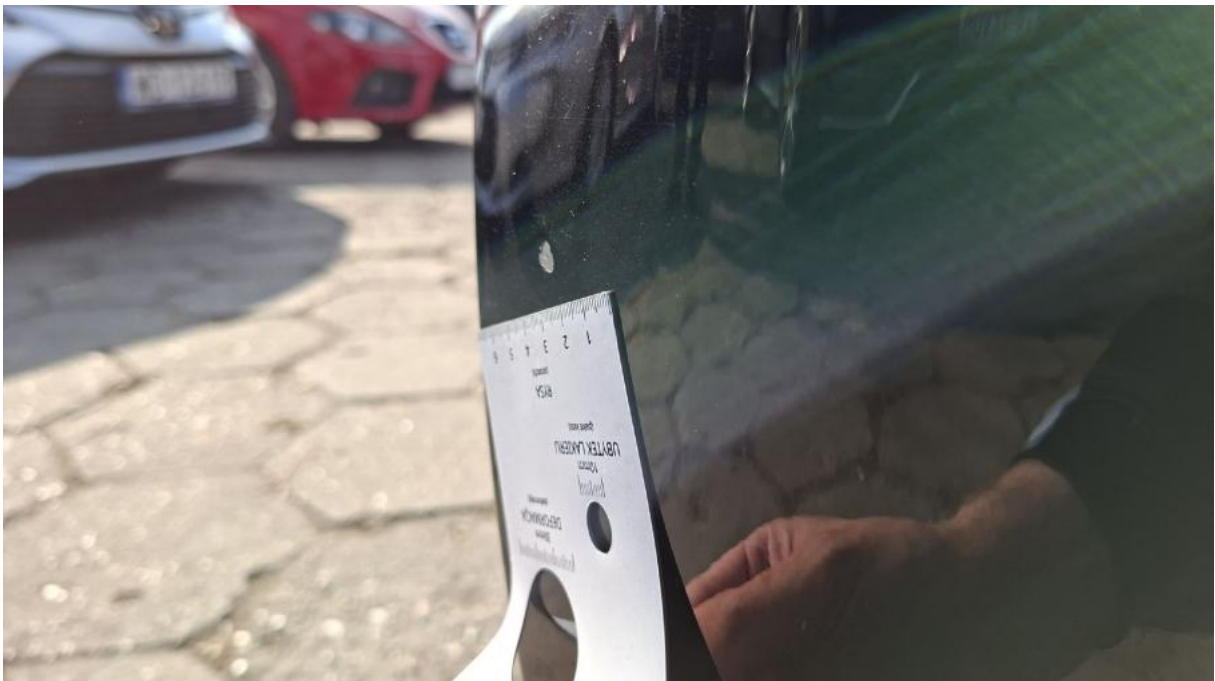
**Fot. 54**

Zderzak tylny cz L - Wgniecenie/odkształcenie 1

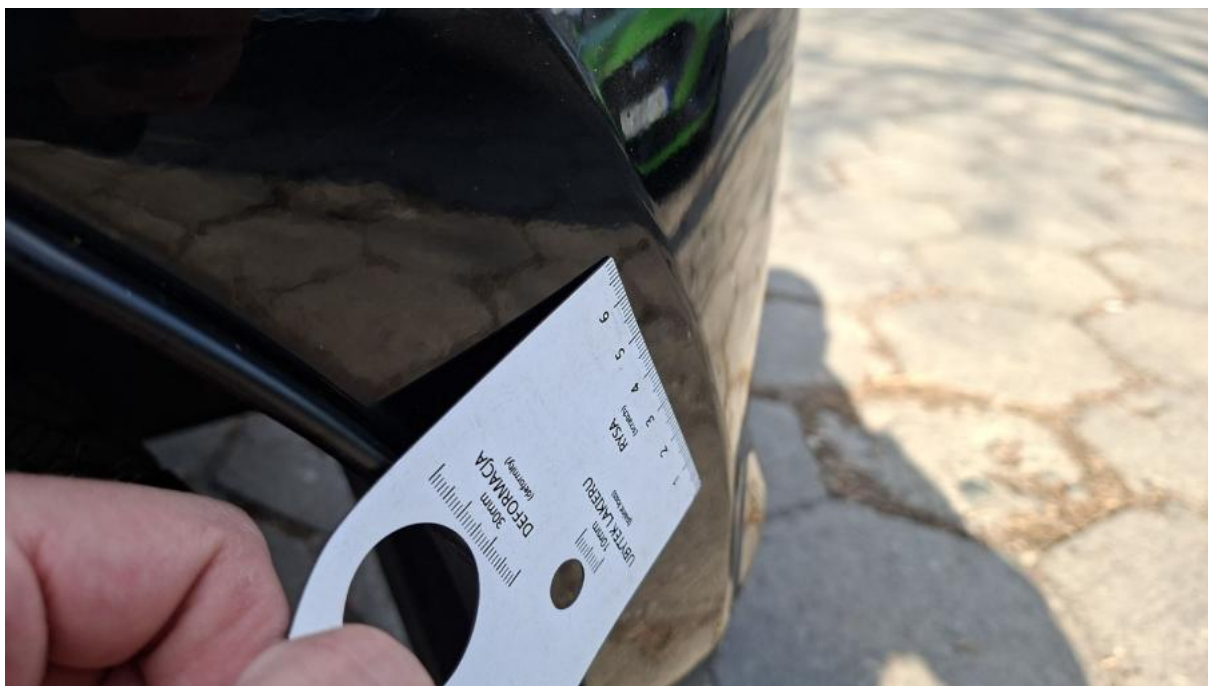
**Fot. 55**

Zderzak tylny cz L - Wgniecenie/odkształcenie 2

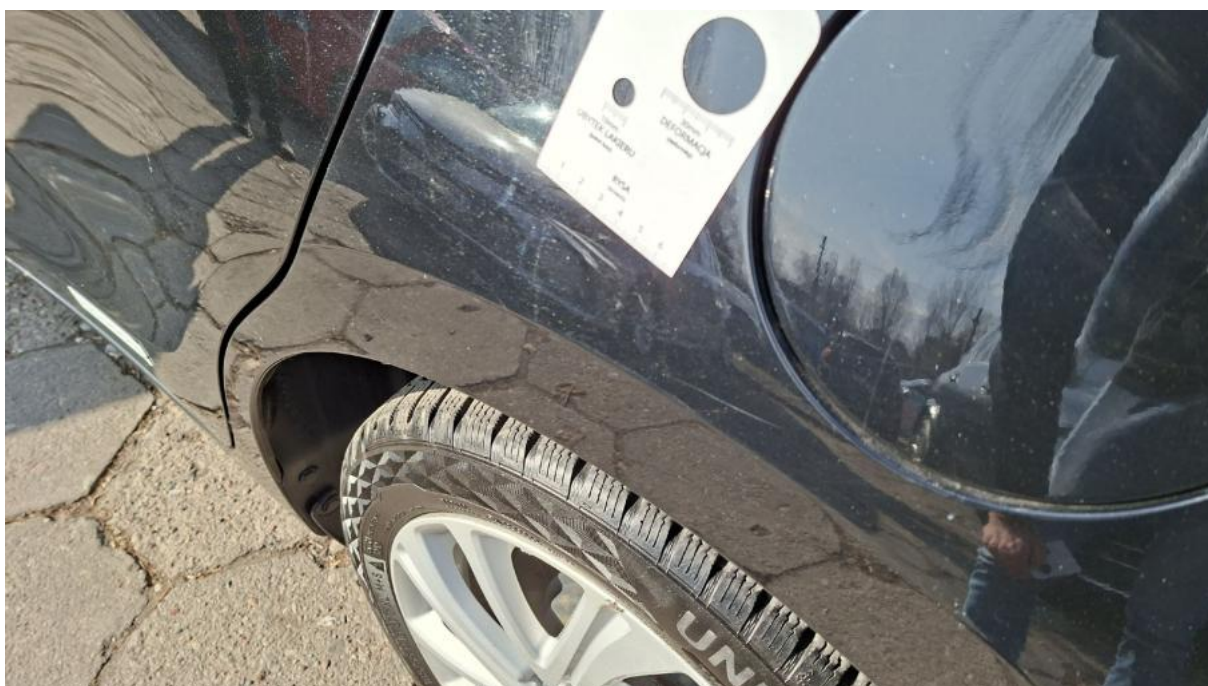
**Fot. 56**

Błotnik tylny L / Ściana boczna L - Rysa/odprysk 1

| Poz. | Nazwa pozycji | Opis uszkodzeń | Kwalifik. | Naprawa [rbg] |
|---|---|---|---|---|
| 12 | Łotnik tylny L | zarysowanie | | |

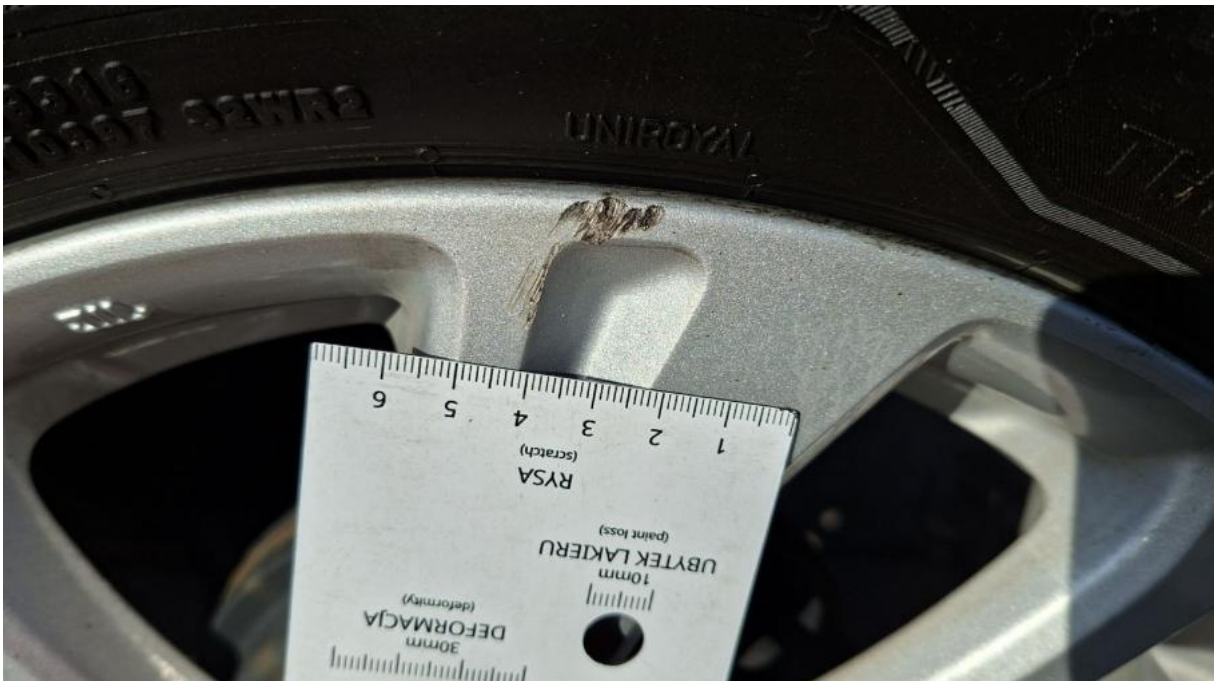
**Fot. 58**

Felga aluminiowa tylna L - Rysa/odprysk 1

| Poz. | Nazwa pozycji | Opis uszkodzeń | Kwalifik. | Naprawa [rbg] |
|---|---|---|---|---|
| 4 | Tarcza koła aluminiowa tył L | zarysowanie | WY | 0.5 |

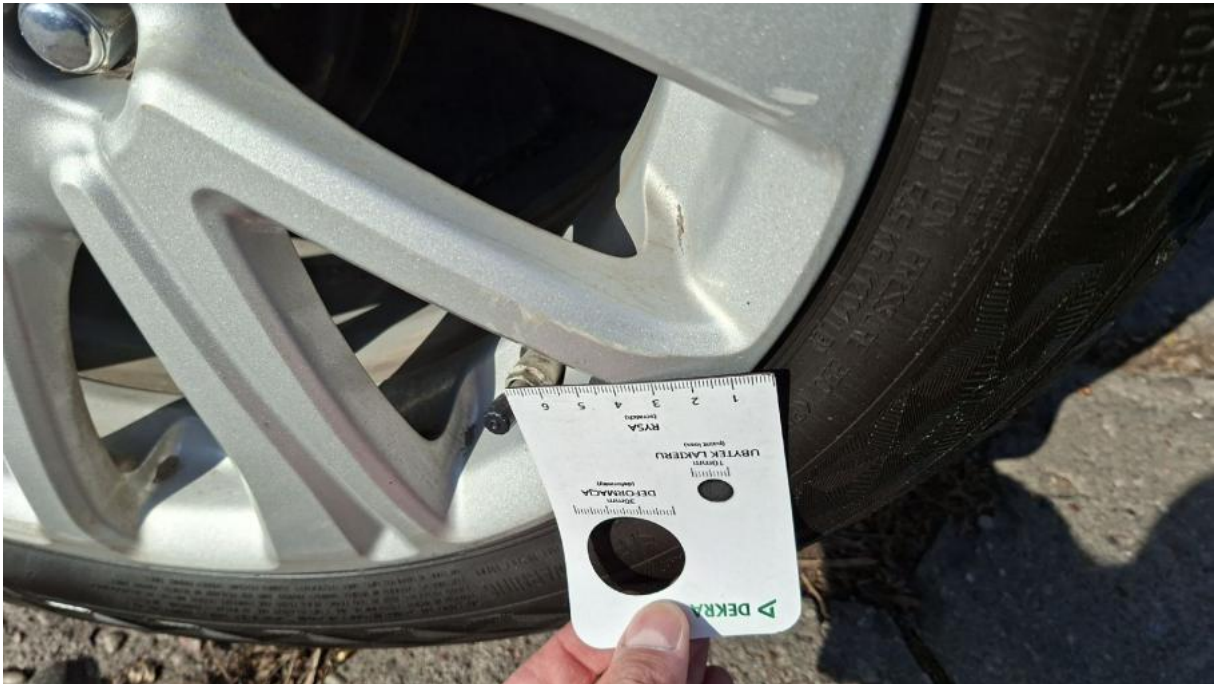
**Fot. 59**

Felga aluminiowa tylna L - Rysa/odprysk 2

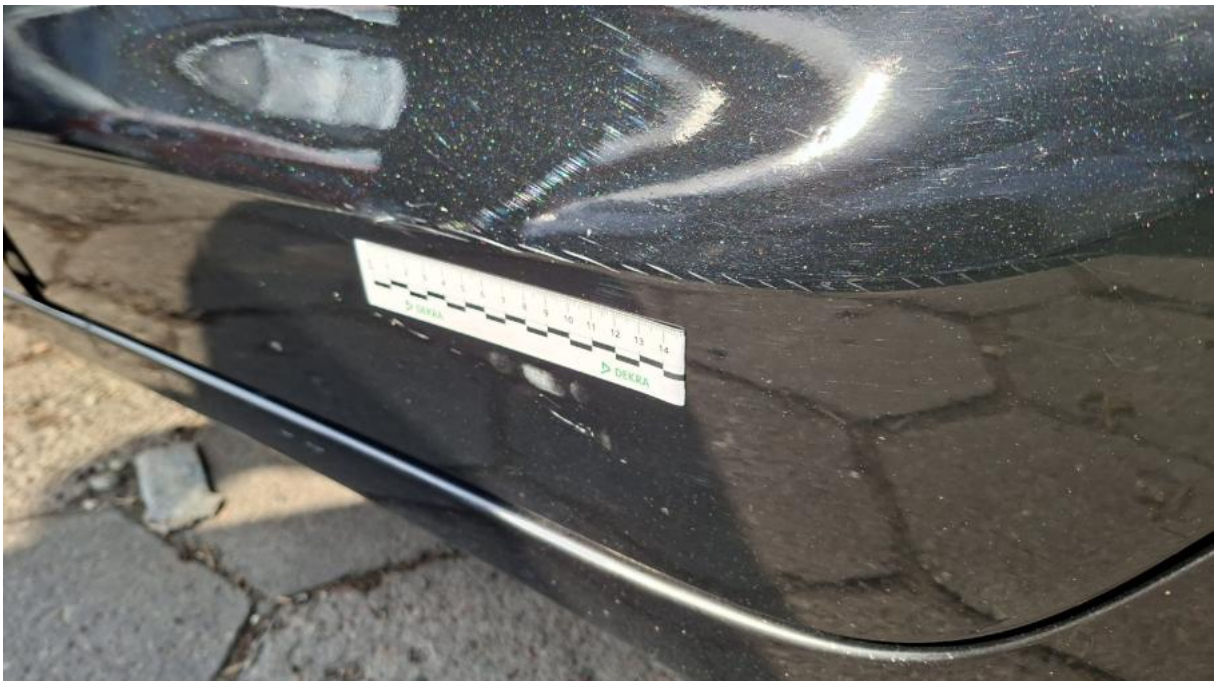
**Fot. 60**

Drzwi tylne L - Rysa/odprysk 1

| Poz. | Nazwa pozycji | Opis uszkodzeń | Kwalifik. | Naprawa [rbg] |
|---|---|---|---|---|
| 10 | Drzwi tylne (nieuzbrojone) L | zarysowanie | | |

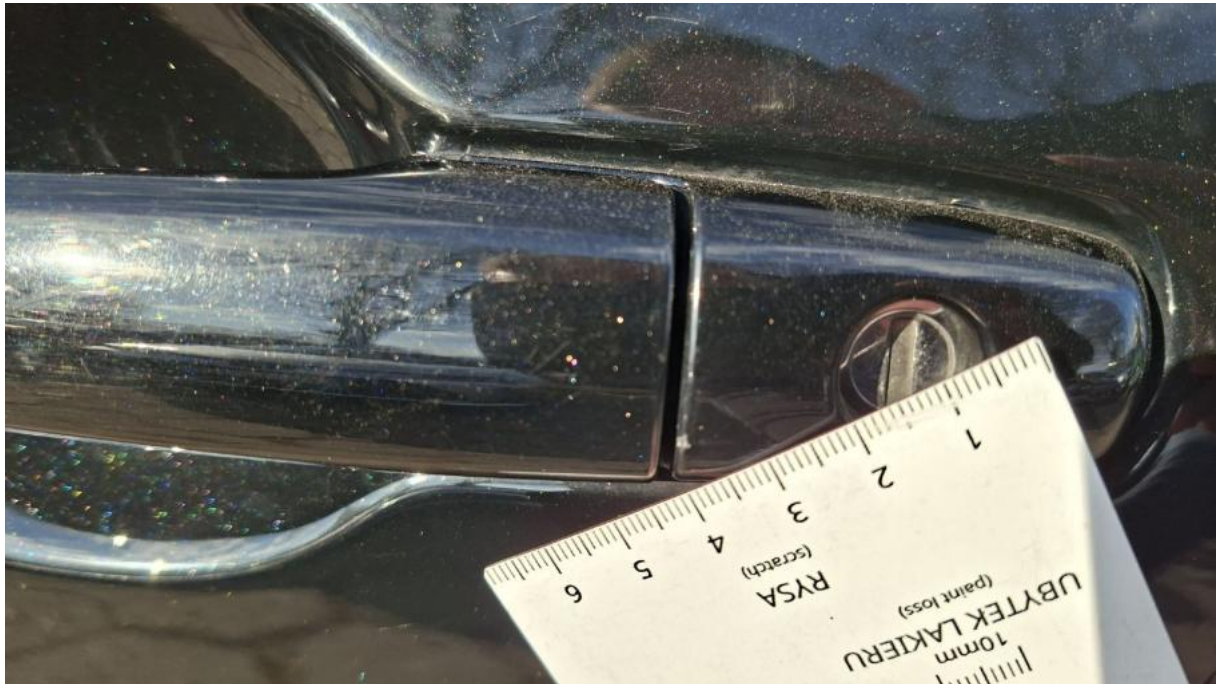
**Fot. 61**

Klamka drzwi prz L - Rysa/odprysk 1

| Poz. | Nazwa pozycji | Opis uszkodzeń | Kwalifik. | Naprawa [rbg] |
|---|---|---|---|---|
| 8 | Klamka zewnętrzna drzwi przednich L | odpryski lakieru | | |

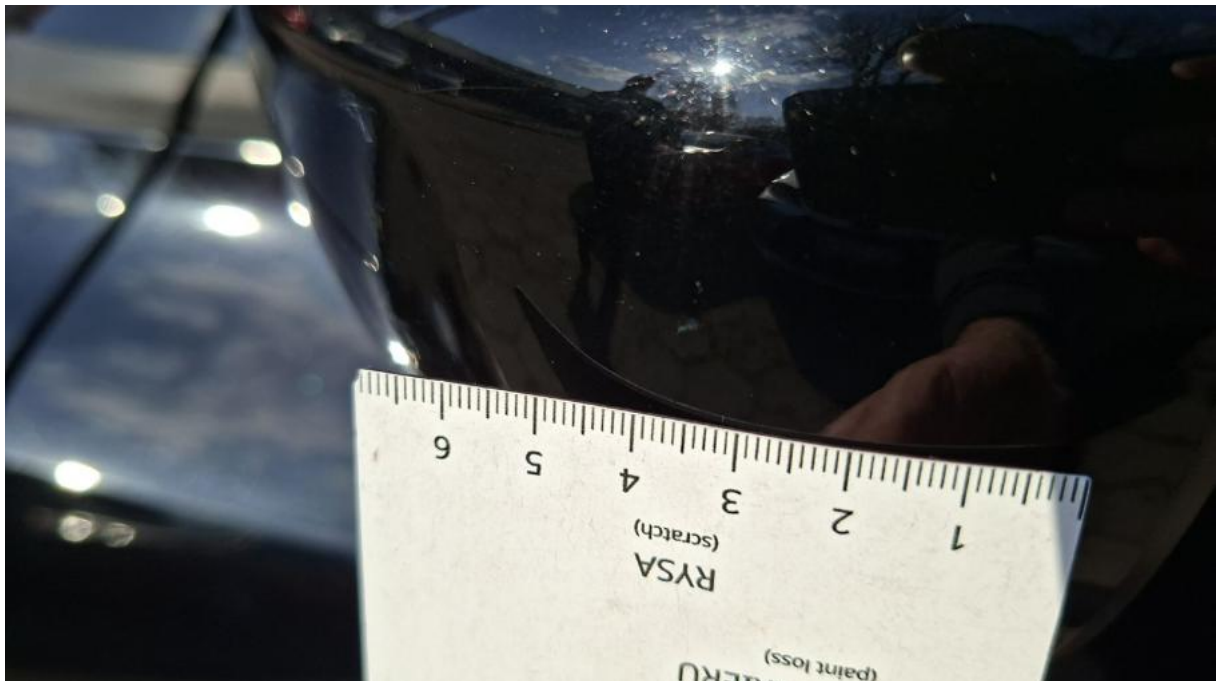
**Fot. 62**

Lusterko zew L - Rysa/odprysk 1

| Poz. | Nazwa pozycji | Opis uszkodzeń | Kwalifik. | Naprawa [rbg] |
|---|---|---|---|---|
| 9 | Oslona lusterka zewnętrznego L | zarysowanie | | |

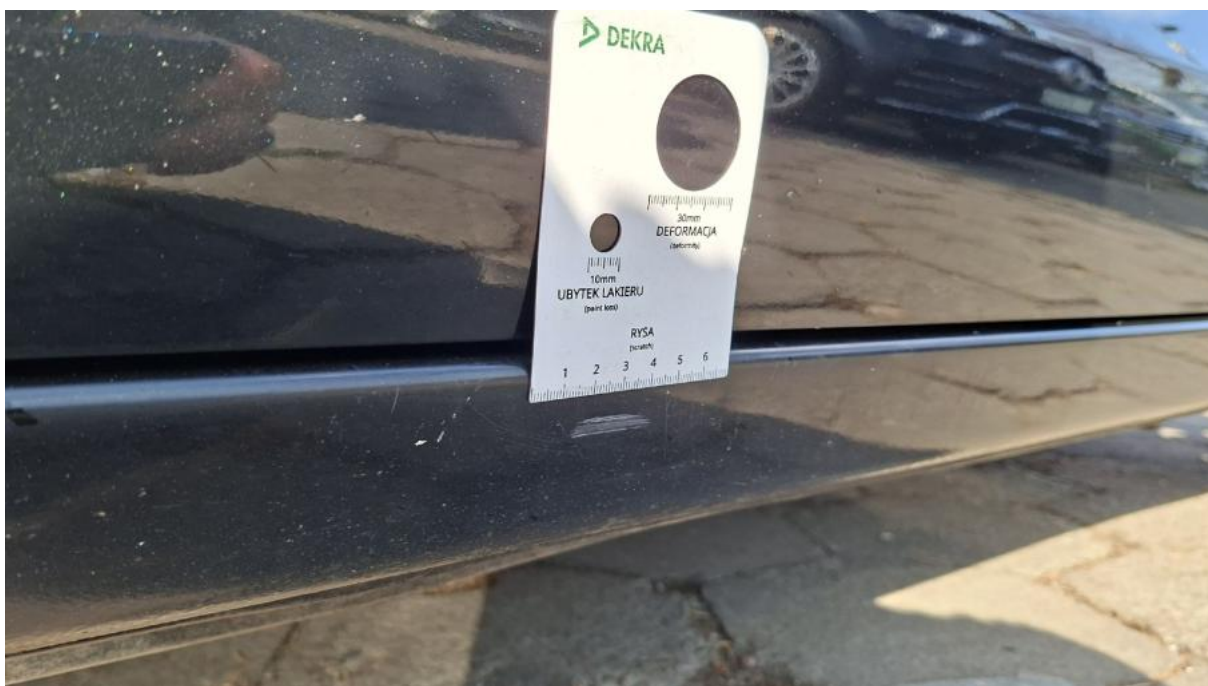
**Fot. 64**

Próg L - Rysa/odprysk 1

| Poz. | Nazwa pozycji | Opis uszkodzeń | Kwalifik. | Naprawa [rbg] |
|---|---|---|---|---|
| 6 | Próg L | zarysowanie, wtrącenia powłoki lakierowej | NA | |

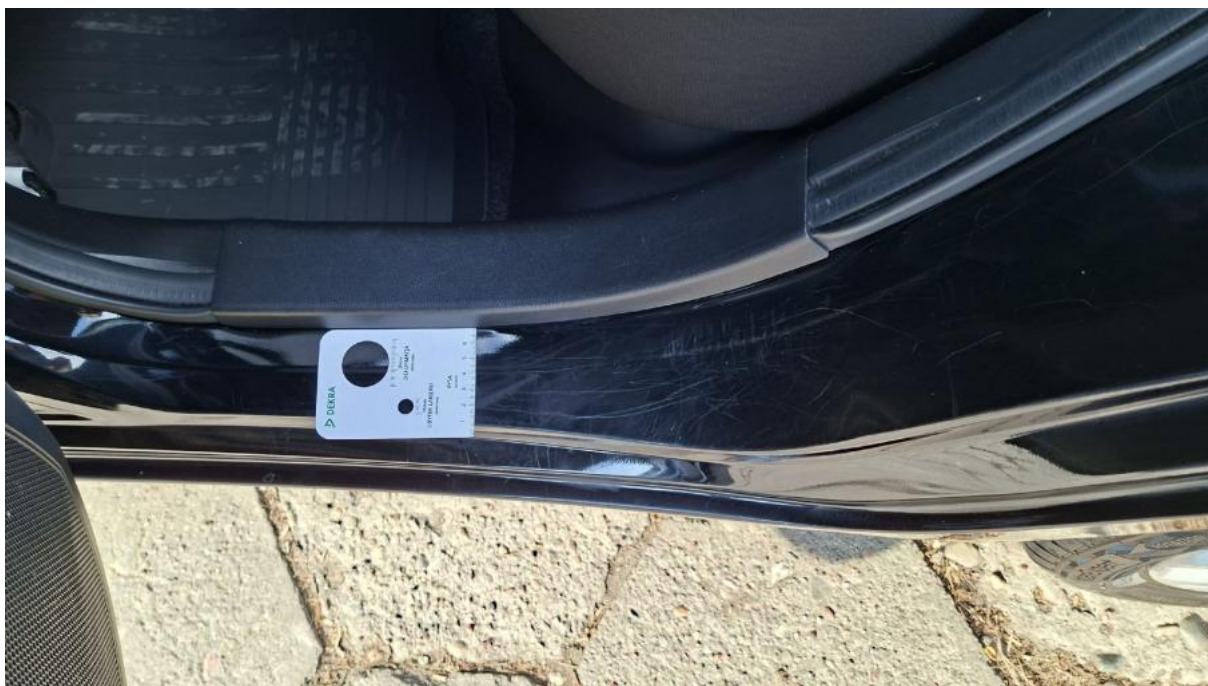
**Fot. 65**

Próg L - Rysa/odprysk 2

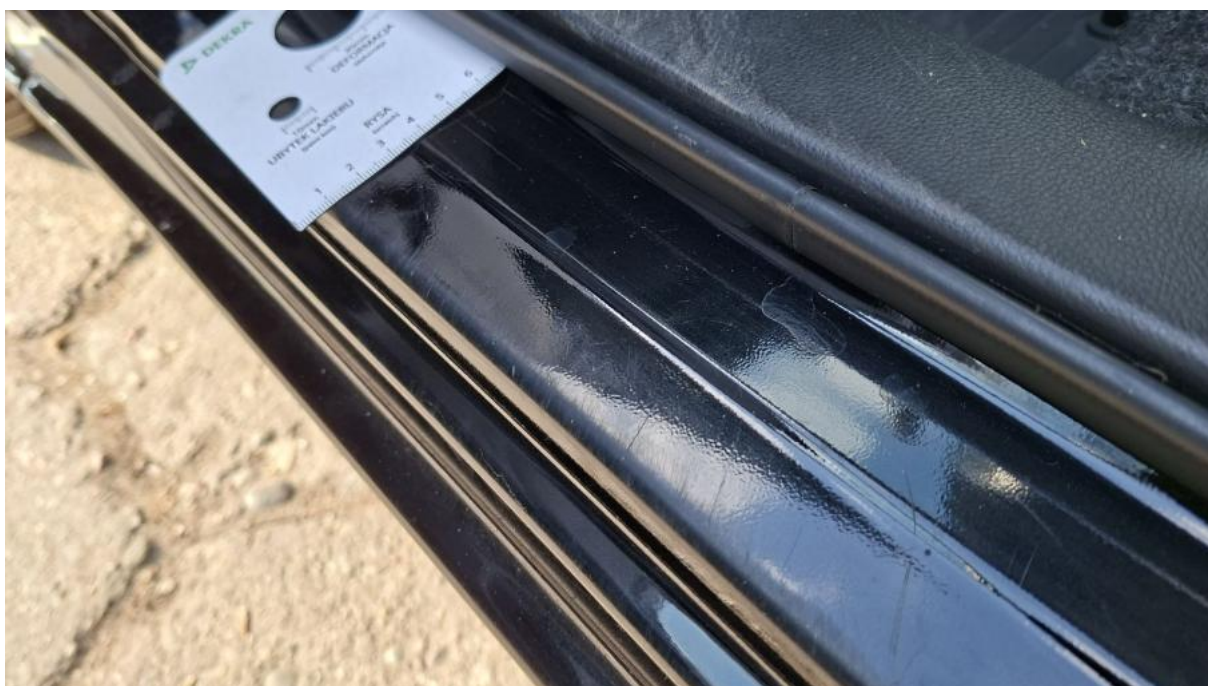
**Fot. 66**

Próg L - Inne 1

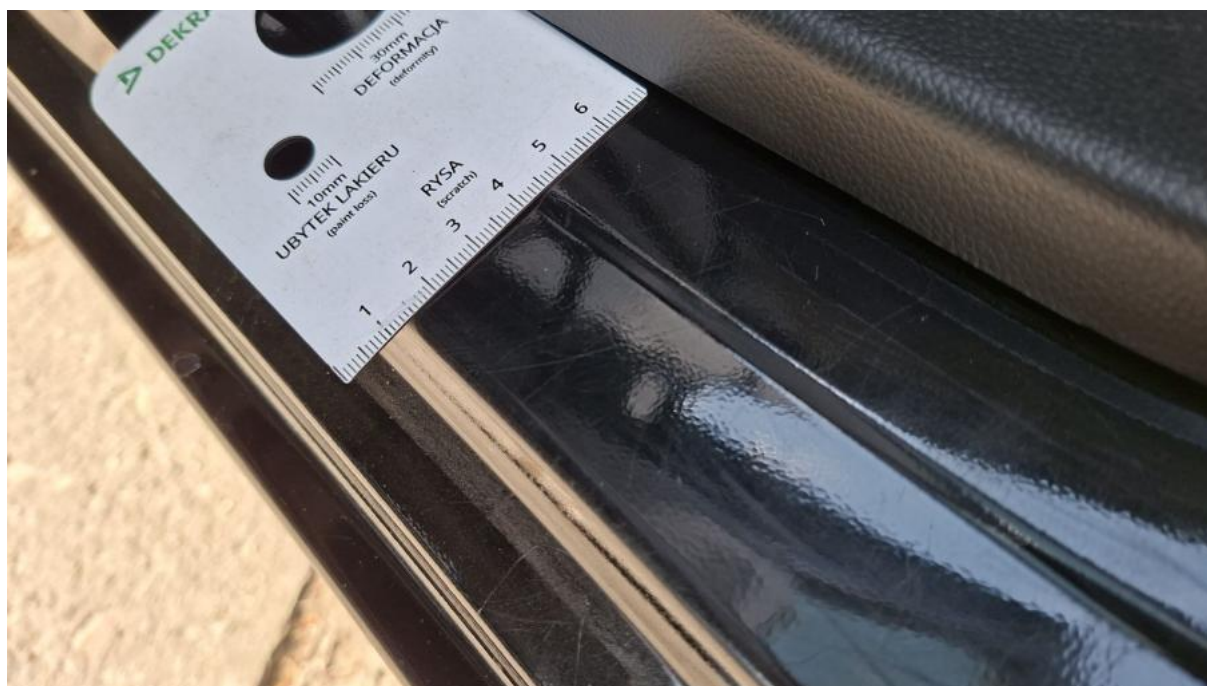
**Fot. 67**

Próg L - Inne 2

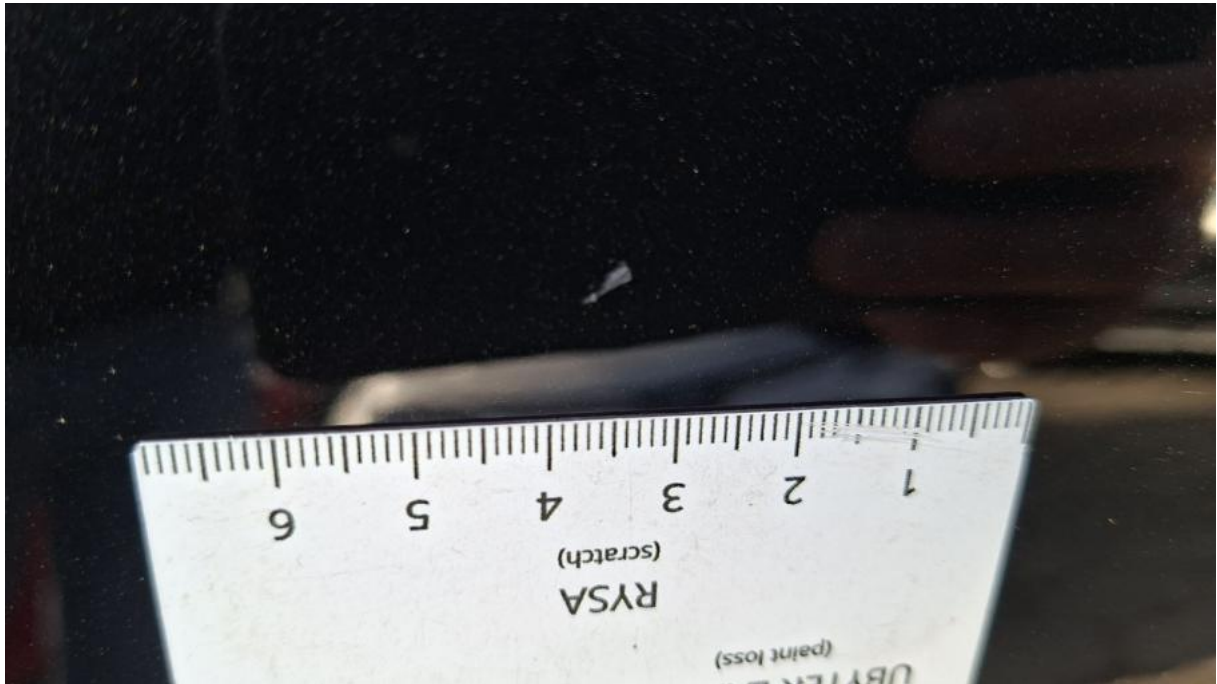
**Fot. 69**

Błotnik przedni L - Rysa/odprysk 1

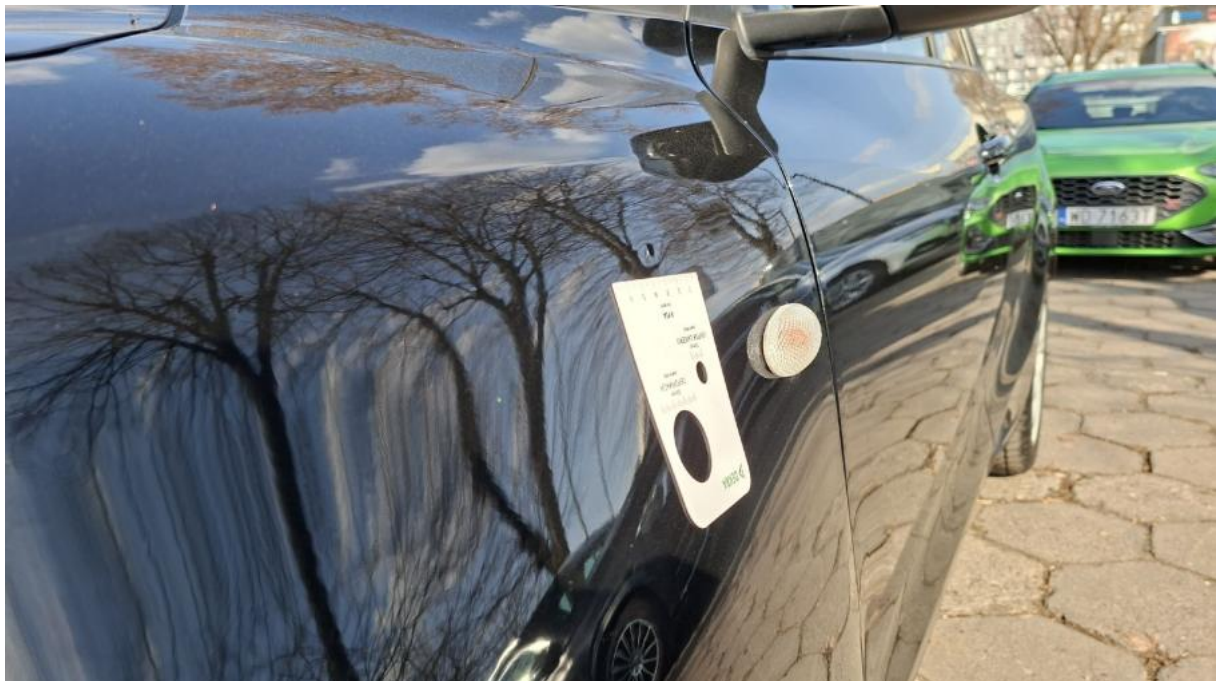
**Fot. 70**

Błotnik przedni L - Wgniecenie/odkształcenie 1

| Poz. | Nazwa pozycji | Opis uszkodzeń | Kwalifik. | Naprawa [rbg] |
|---|---|---|---|---|
| 7 | Łotnik przedni L | wgniecenie | | |

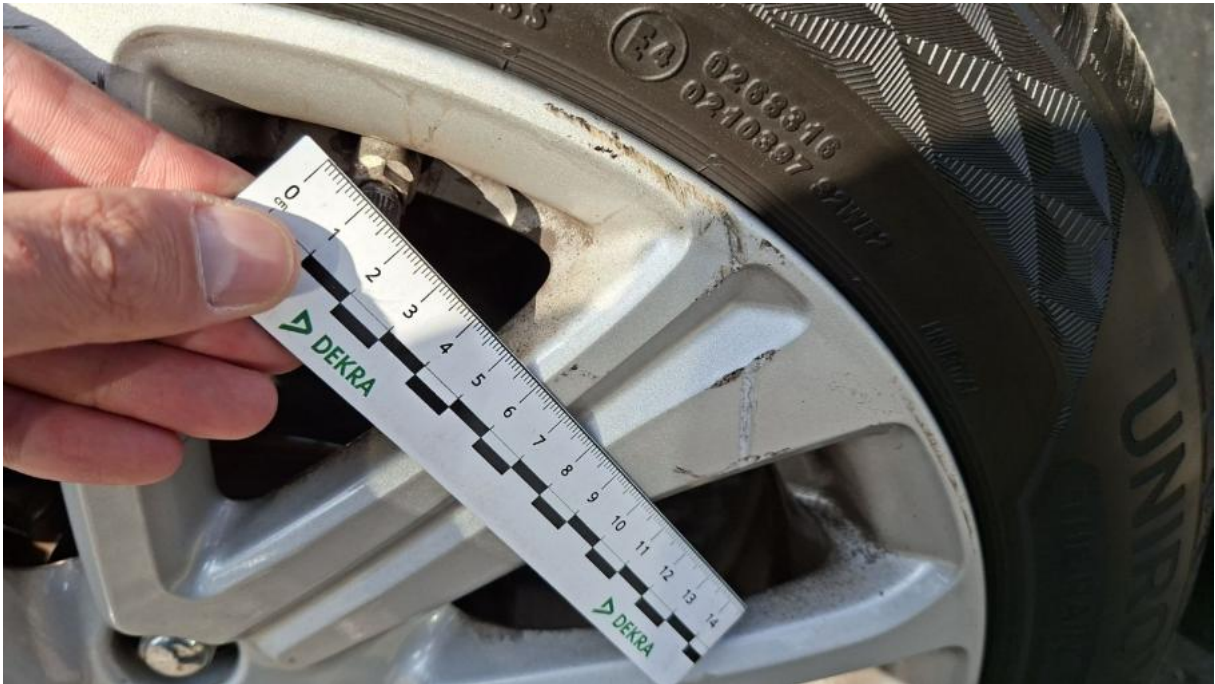
**Fot. 73**

Felga Aluminiowa przednia L - Rysa/odprysk 2

| Poz. | Nazwa pozycji | Opis uszkodzeń | Kwalifik. | Naprawa [rbg] |
|---|---|---|---|---|
| 2 | Tarcza koła aluminiowa przód L | zarysowanie | WY | |
