## Raport z oględzin pojazdu

| Numer raportu | 10633/3/26-15201 | Data raportu | 26-03-2026 |

| Marka, model | SUZUKI Swift 20-24 |
| Numer rejestracyjny | WD3681P |

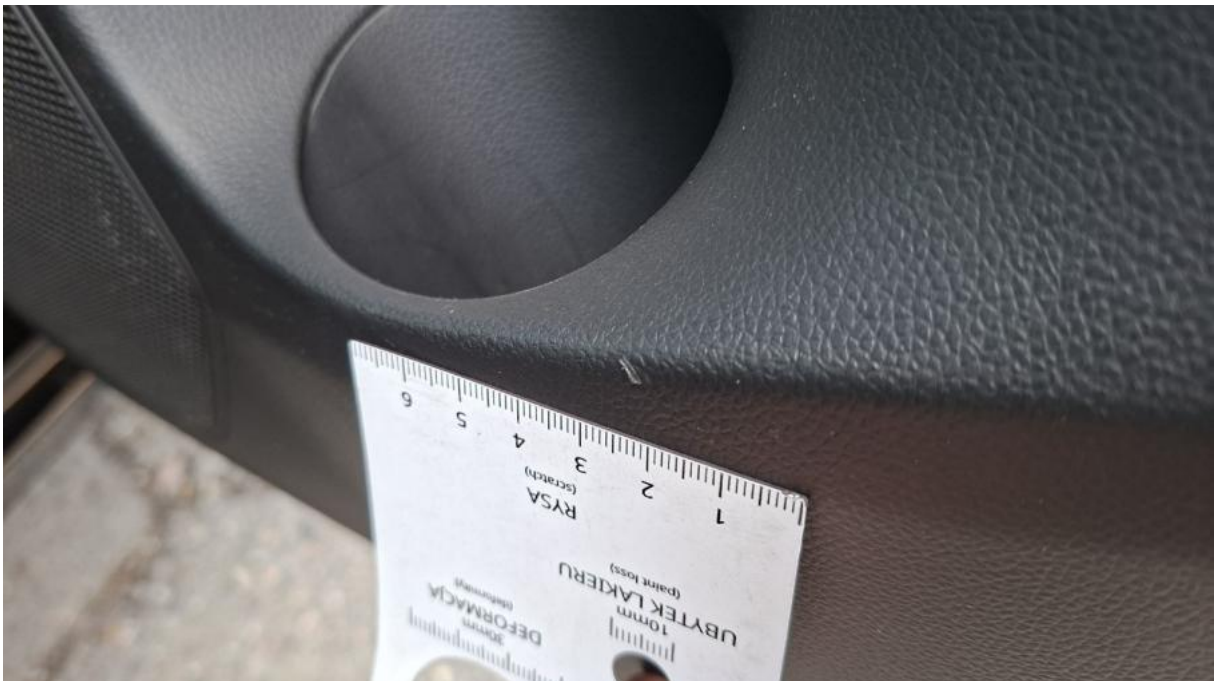
**Fot. 74**

Tapicerka drzwi tylnych P - Rysa/odprysk 1

| Poz. | Nazwa pozycji | Opis uszkodzeń | Kwalifik. | Naprawa [rbg] |
|---|---|---|---|---|
| 16 | Tapicerka drzwi tylnych R | zarysowanie | | |

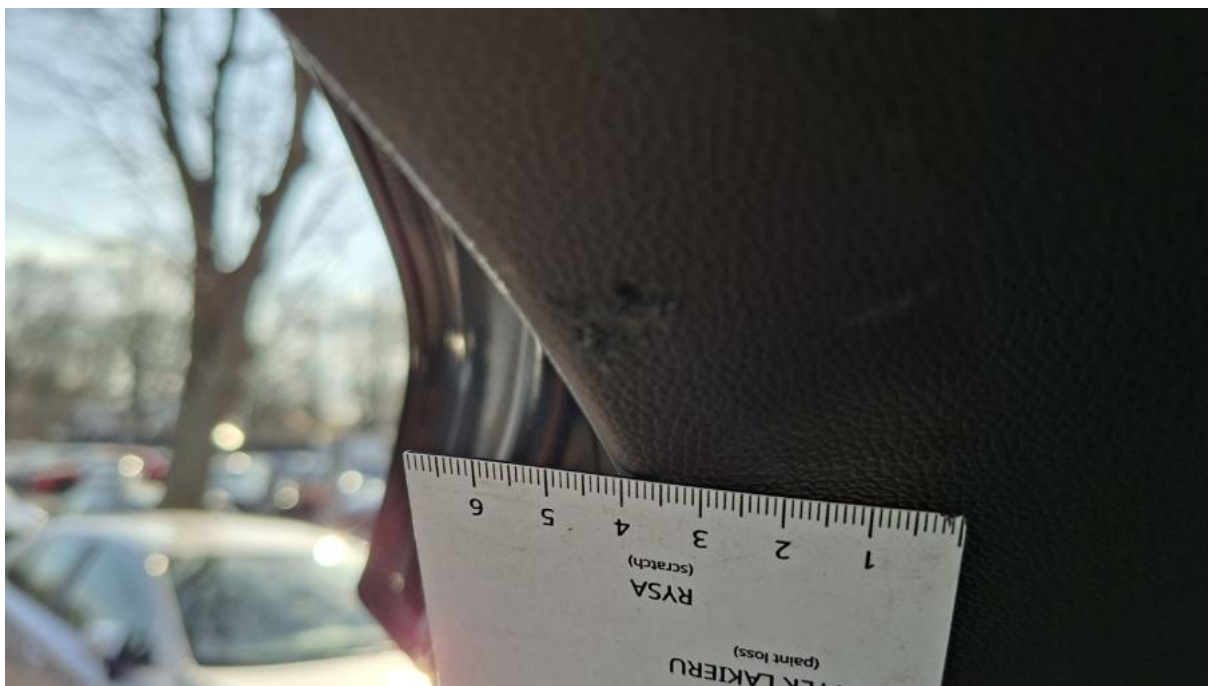
**Fot. 75**

Wykładzina pokrywy tylnej - Rysa/odprysk 1

| Poz. | Nazwa pozycji | Opis uszkodzeń | Kwalifik. | Naprawa [rbg] |
|---|---|---|---|---|
| 17 | Komplet nakładek pokrywy tylnej | zarysowanie | | |
