## Raport z oględzin pojazdu

| Numer raportu | 219396/5/26-11401 | Data raportu | 26-05-2026 |

| Marka, model | TOYOTA Corolla TS Kombi 22- |
| Numer rejestracyjny | WJ1749M |

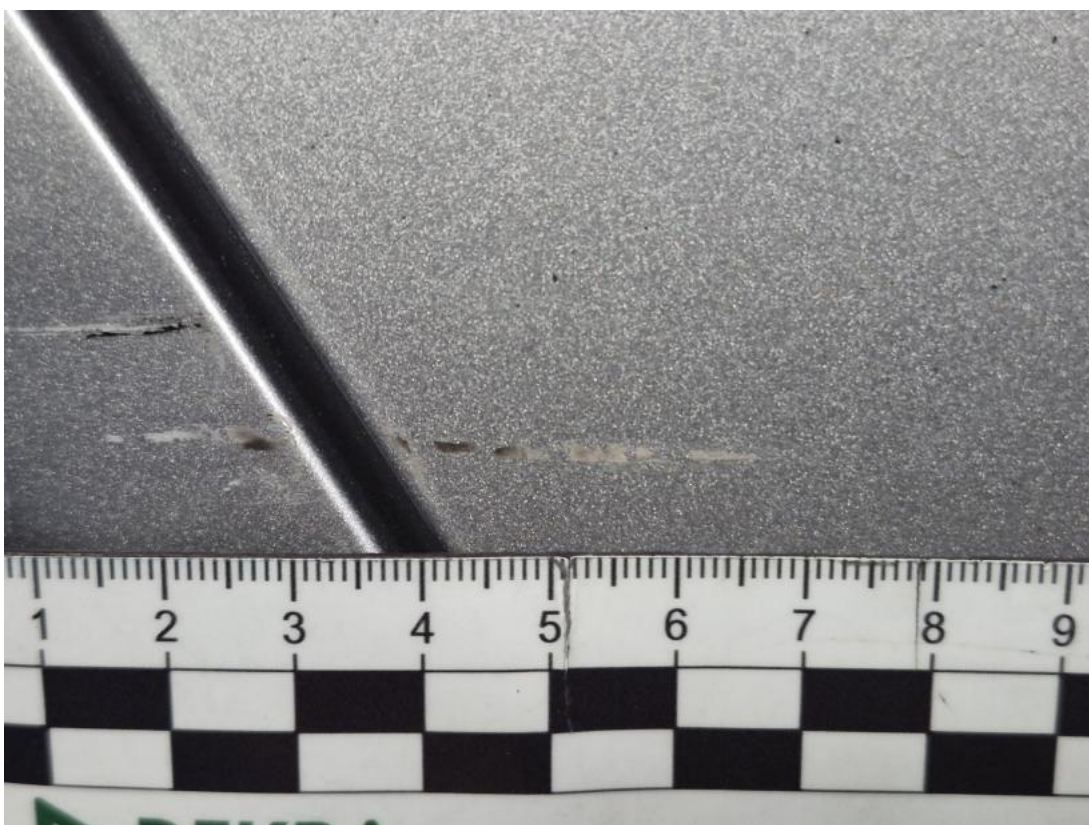
**Fot. 40**

| Poz. | Nazwa pozycji | Opis uszkodzeń | Kwalifik. | Naprawa [rbg] |
|---|---|---|---|---|
| 5 | Drzwi tylne (nieuzbrojone) R | rysa/odprysk | | |

Drzwi tylne P - Rysa/odprysk 1

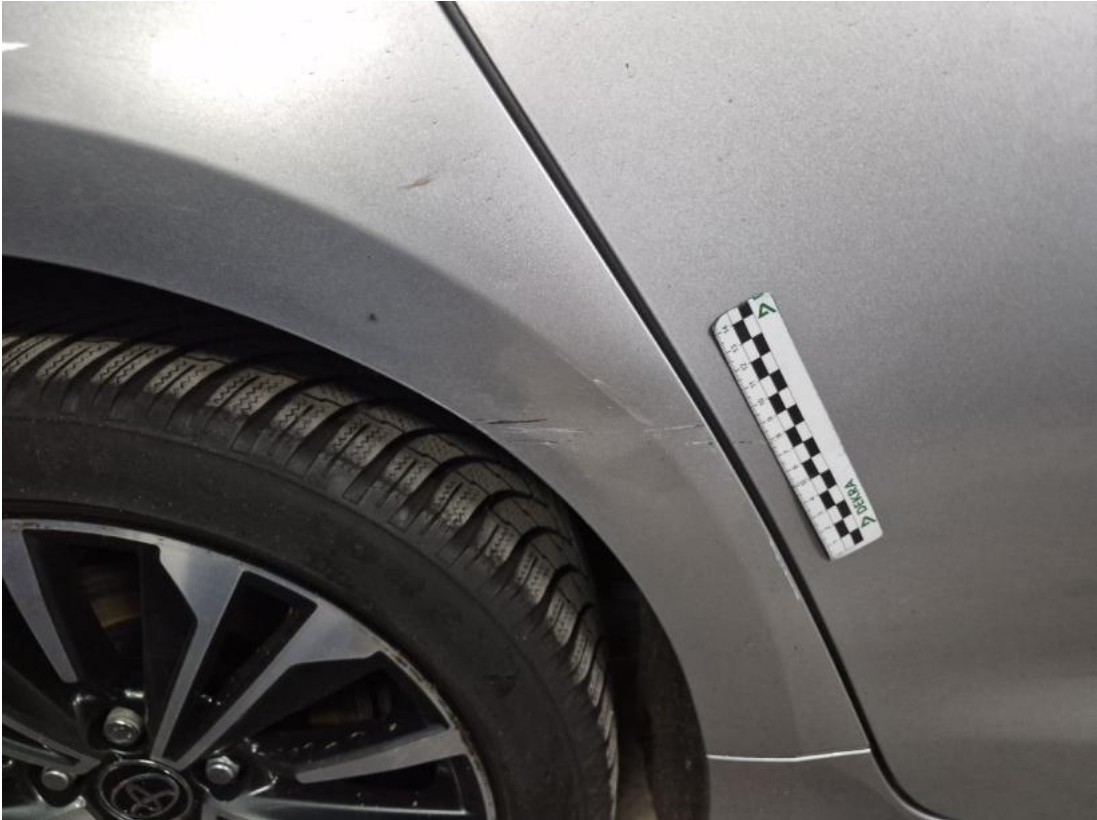
**Fot. 41**

| Poz. | Nazwa pozycji | Opis uszkodzeń | Kwalifik. | Naprawa [rbg] |
|---|---|---|---|---|
| 4 | Błotnik tylny R | rysa/odprysk, wgniecenie/odkształcenie | NA | 1 |

Błotnik tylny P / Ściana boczna P - Rysa/odprysk 1

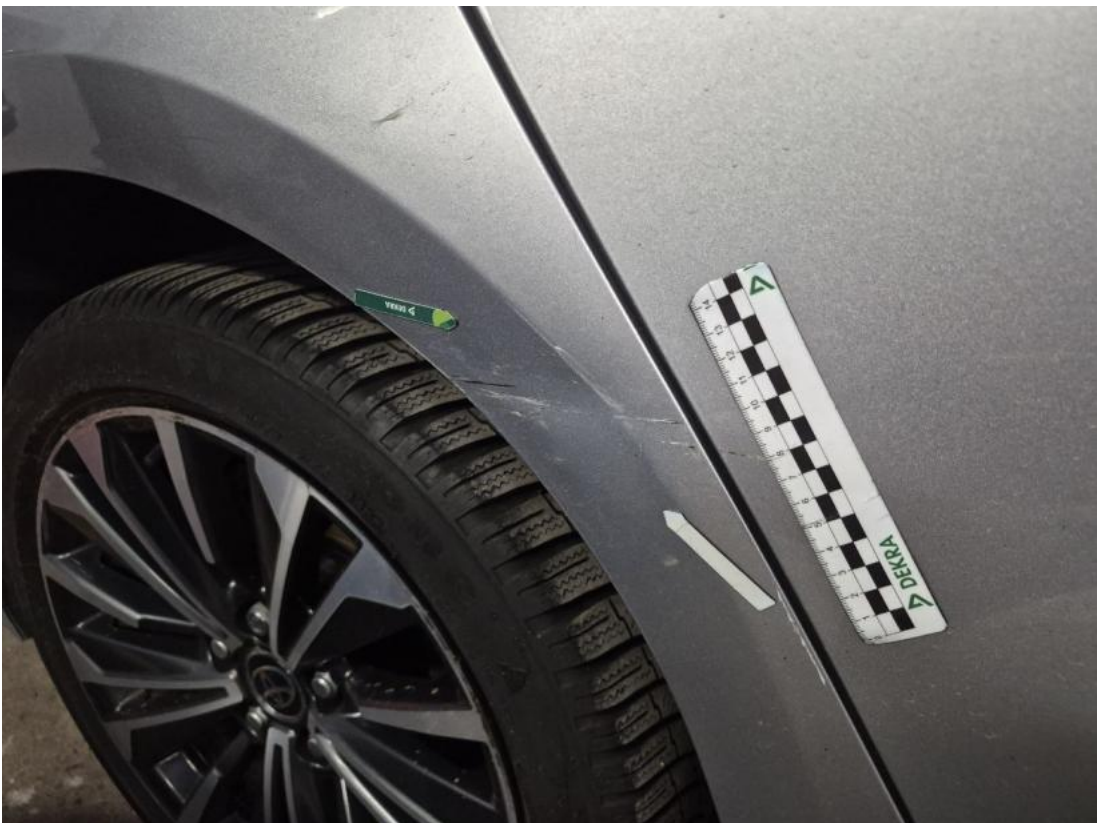
**Fot. 42**

Błotnik tylny P / Ściana boczna P - Wgniecenie/odkształcenie 1

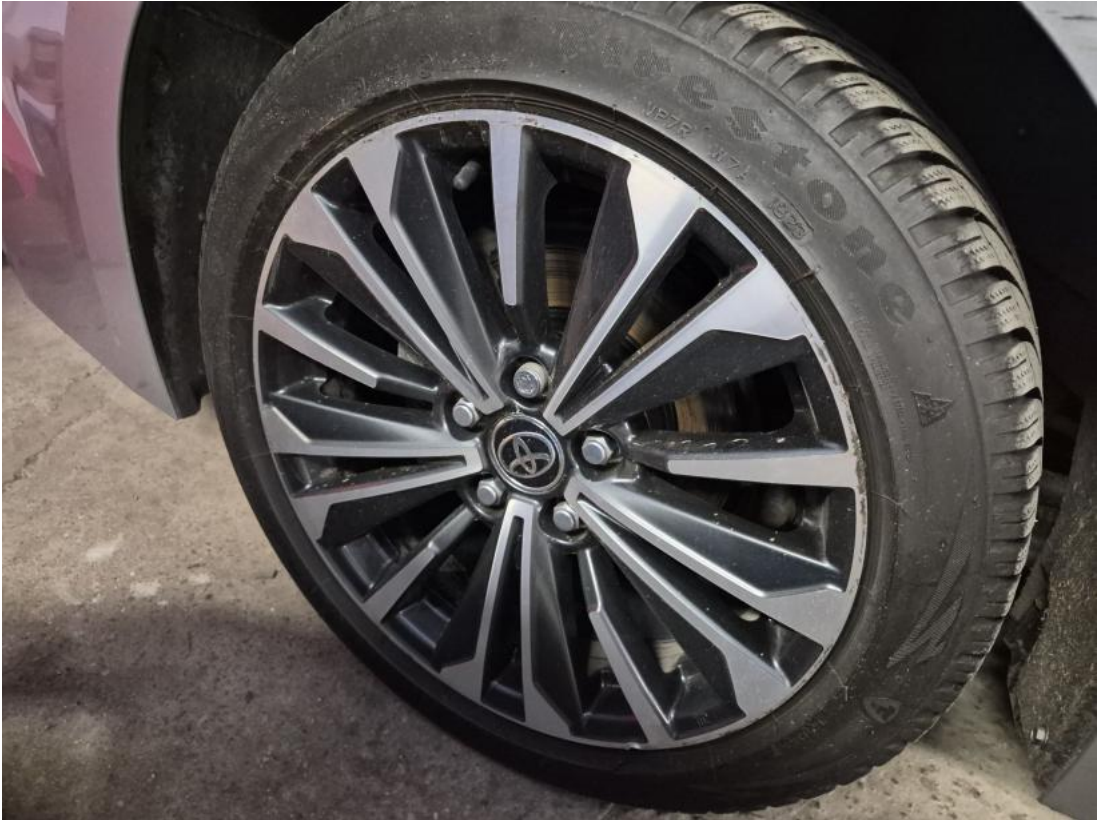
**Fot. 43**

| Poz. | Nazwa pozycji | Opis uszkodzeń | Kwalifik. | Naprawa [rbg] |
|---|---|---|---|---|
| 1 | Tarcza koła aluminiowa tył R | wgniecenie/odkształcenie | WY | 0.7 |

Felga aluminiowa tylna P - zdjęcie pogładowe 1

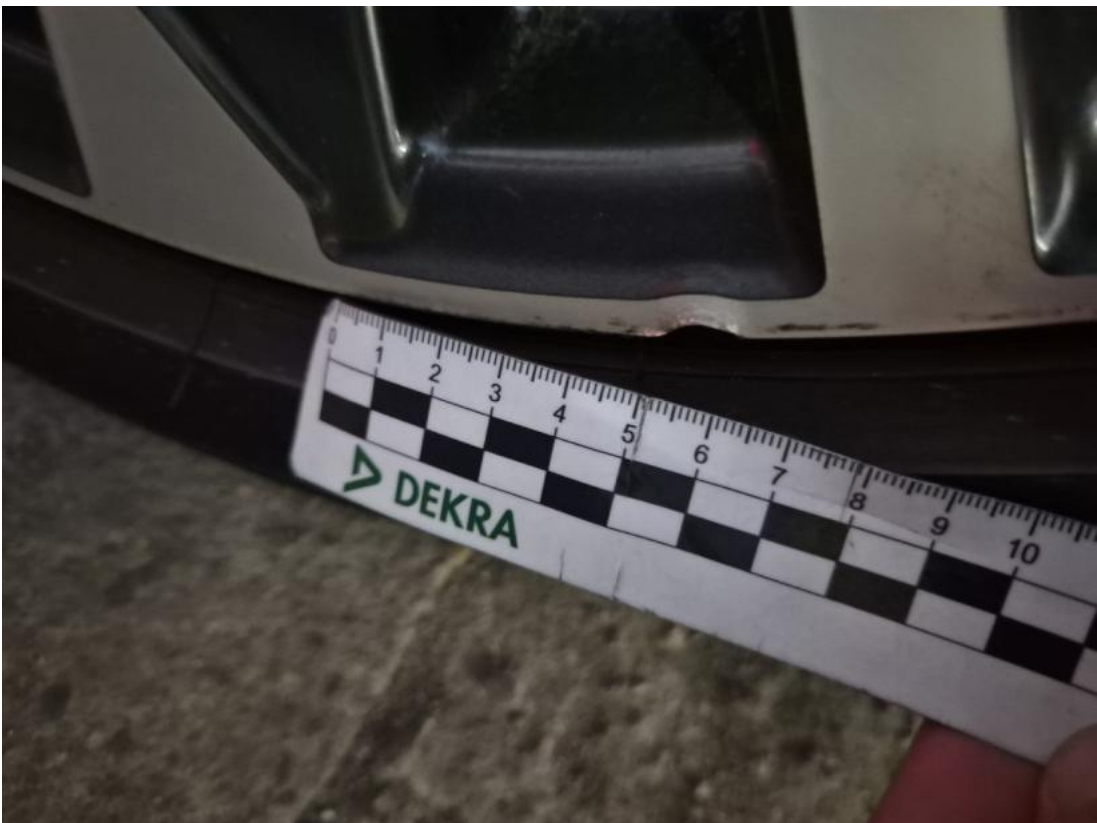
**Fot. 44**

Felga aluminiowa tylna P - Wgniecenie/odkształcenie 1

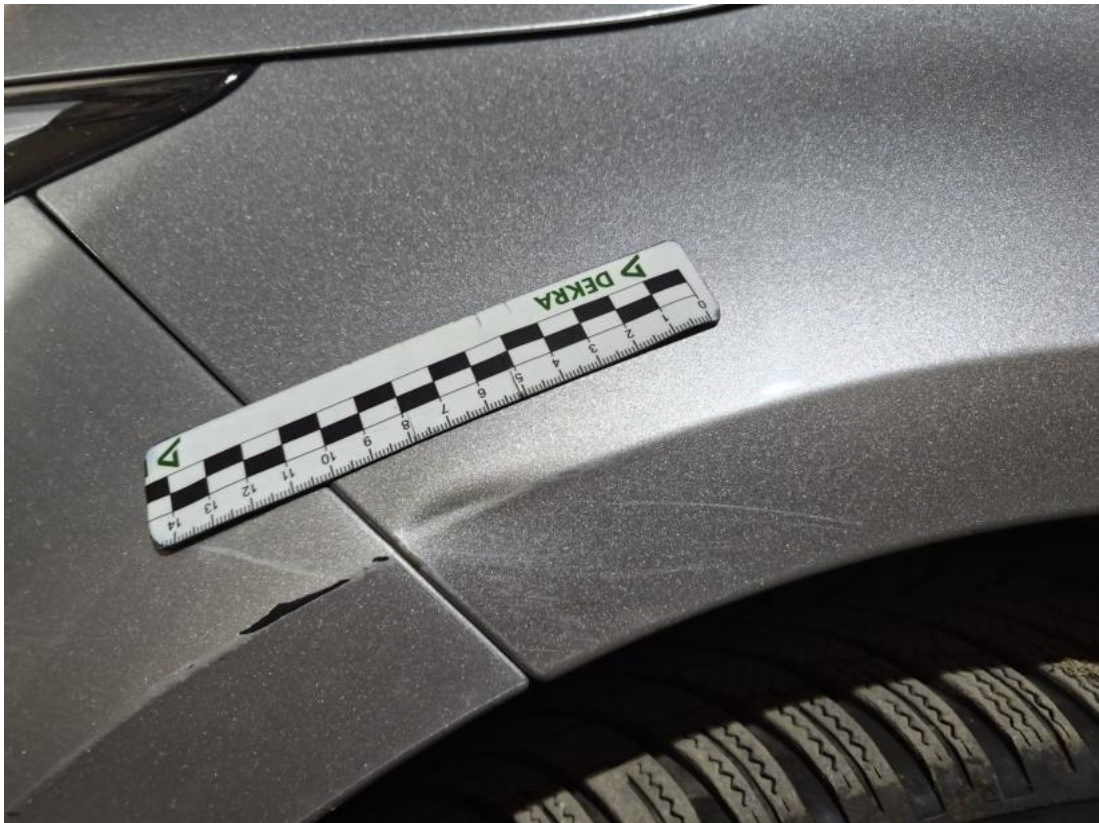
**Fot. 45**

| Poz. | Nazwa pozycji | Opis uszkodzeń | Kwalifik. | Naprawa [rbg] |
|---|---|---|---|---|
| 3 | Błotnik przedni L | rysa/odprysk, wgniecenie/odkształcenie | NA | 0.7 |

Błotnik przedni L - Rysa/odprysk 1

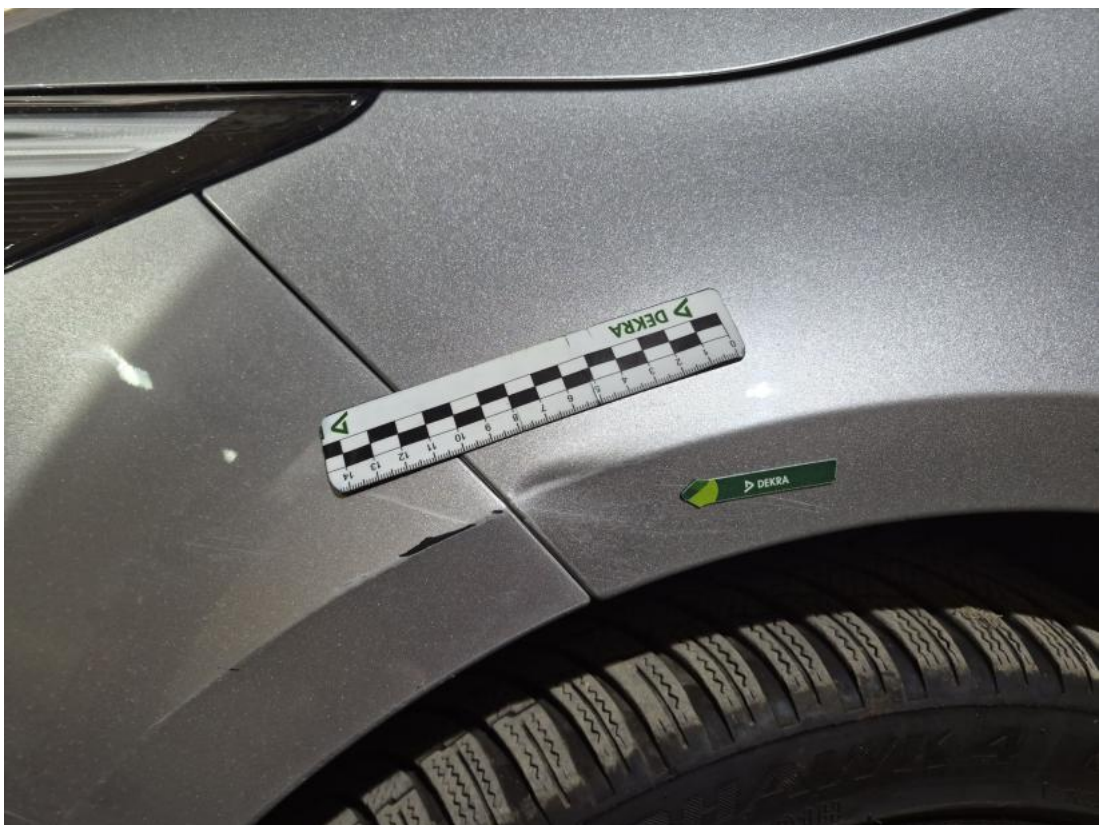
**Fot. 46**

Błotnik przedni L - Wgniecenie/odkształcenie 1
