## Ocena stanu technicznego pojazdu

| Eurotax-Kod EC | Marka, model, typ pojazdu<br><b>HYUNDAI, I30 17-, I30 1.5 DPI Comfort</b> | | | | Rodzaj nadwozia<br><b>HTB</b> |
| Nr rej. pojazdu<br><b>WD7208P</b> | Nr nadwozia (VIN)<br><b>TMAH351CAMJ160172</b> | | Data 1-rej./rok prod.<br><b>24-06-2021/2021</b> | Następne bad. tech.<br><b>19-06-2026</b> | Lakier<br>srebrny/2-warstwowy<br>metalizowany |

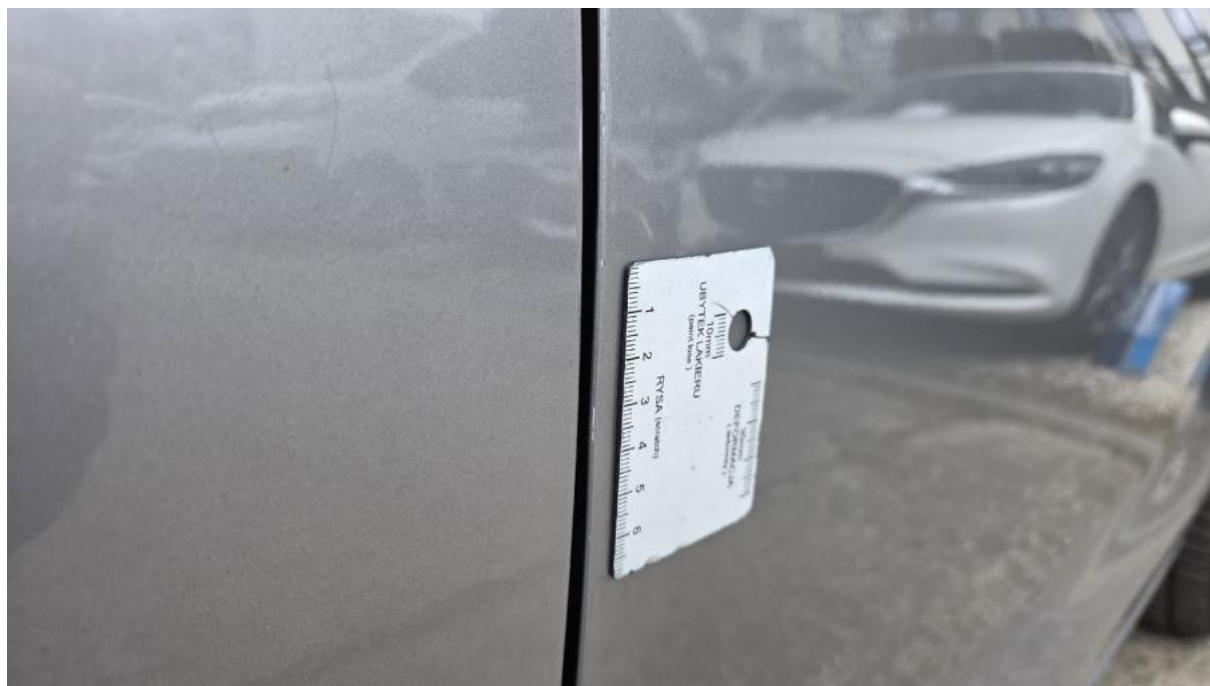
**Fot. 33**

Drzwi przednie P - Rysa/odprysk 1

| Poz. | Nazwa części | Nr katalogowy | Opis uszkodzenia | Czas [rbg] |
|---|---|---|---|---|
| 2 | Drzwi P P | | wgniecenie, zarysowanie | |

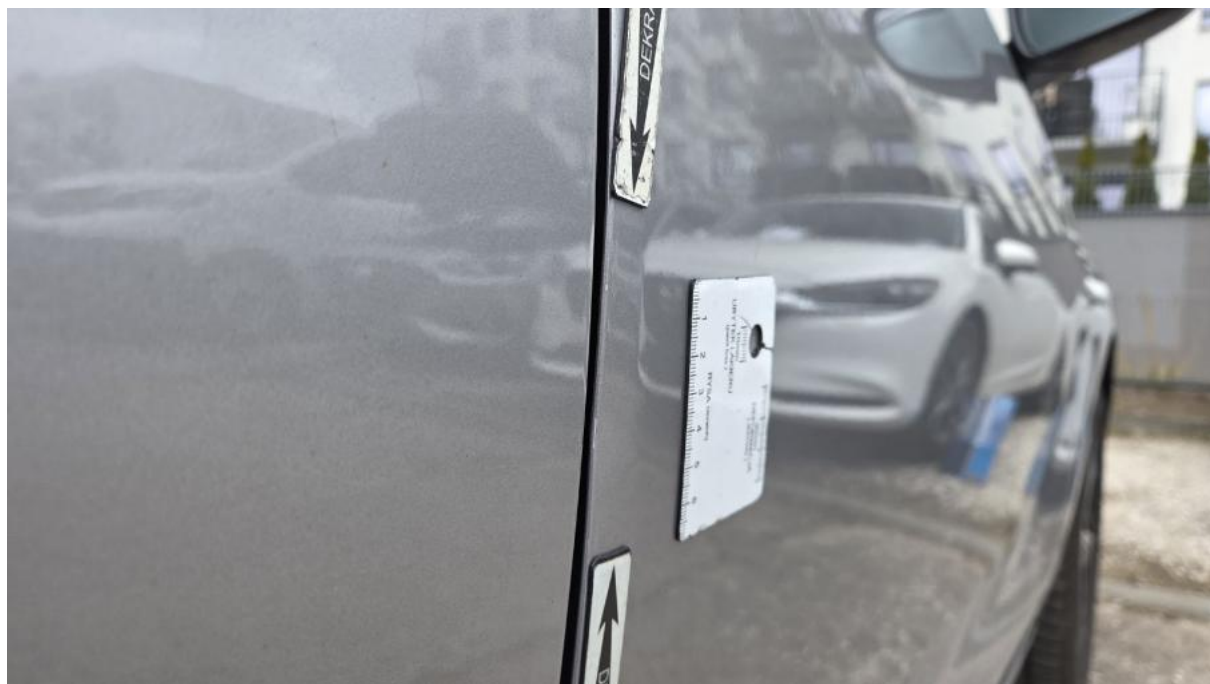
**Fot. 34**

Drzwi przednie P - Wgniecenie/odkształcenie 1

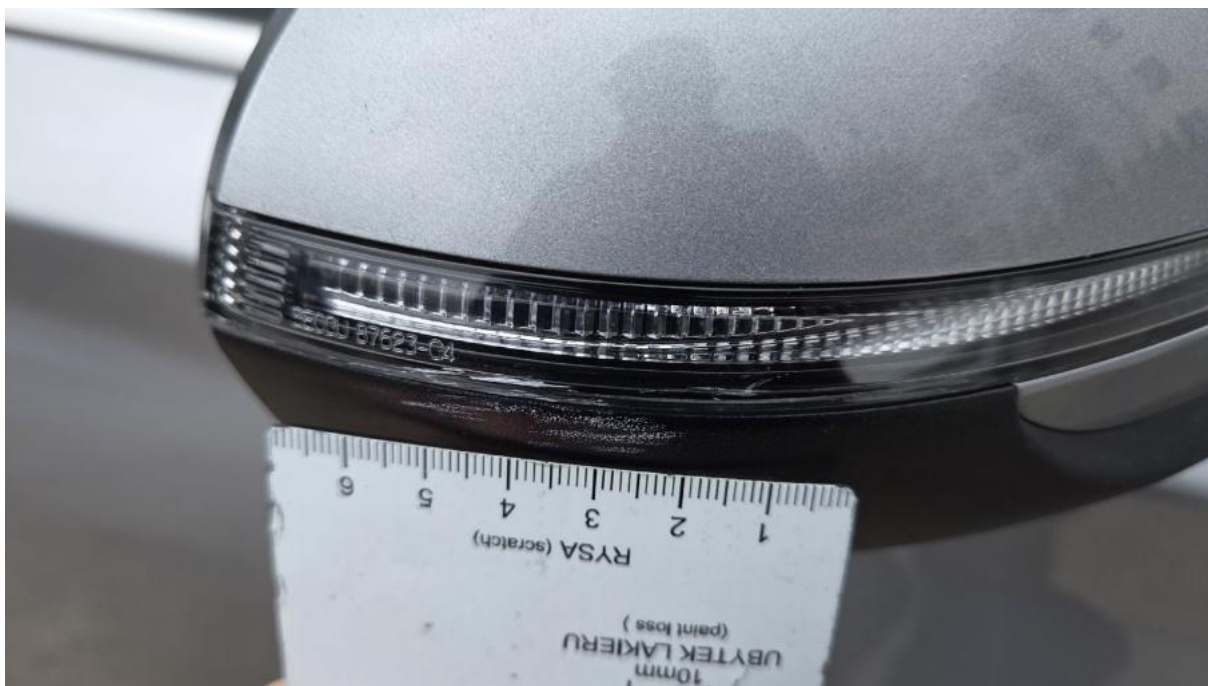
**Fot. 35**

| Poz. | Nazwa części | Nr katalogowy | Opis uszkodzenia | Czas [rbg] |
|---|---|---|---|---|
| 4 | Obudowa lusterka zewnętrznego P | | zarysowanie | |

Obudowa lusterka zew P - Rysa/odprysk 1

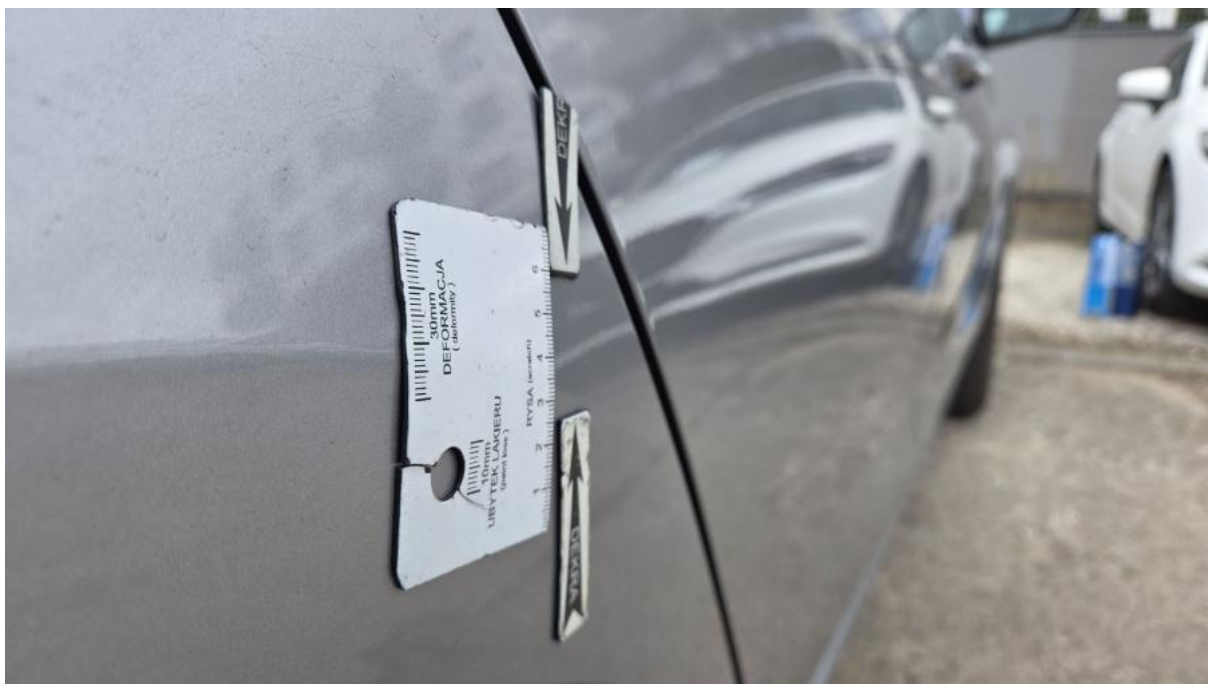
**Fot. 36**

Łotnik tylny P / Ściana boczna P - Wgniecenie/odkształcenie 1

| Poz. | Nazwa części | Nr katalogowy | Opis uszkodzenia | Czas [rbg] |
|---|---|---|---|---|
| 1 | Błotnik TP | | wgniecenie | |

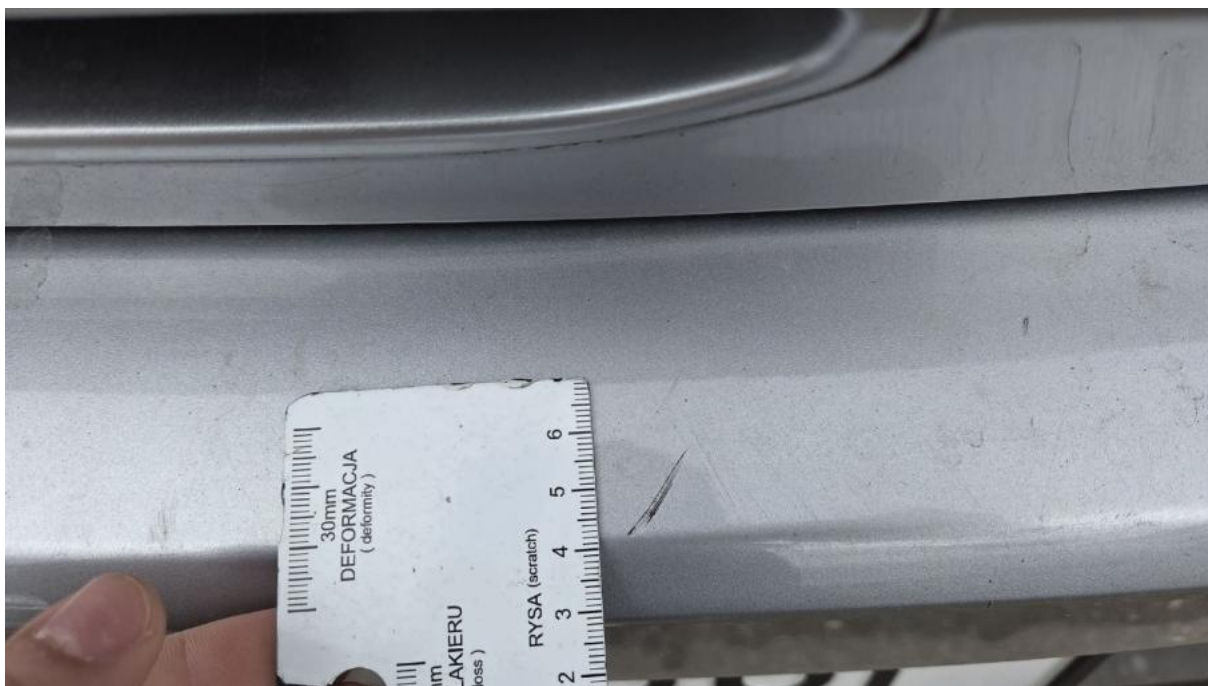
**Fot. 37**

| Poz. | Nazwa części | Nr katalogowy | Opis uszkodzenia | Czas [rbg] |
|---|---|---|---|---|
| 2 | Zderzak TYŁ | | zarysowanie | |

Zderzak tylny - Rysa/odprysk 1

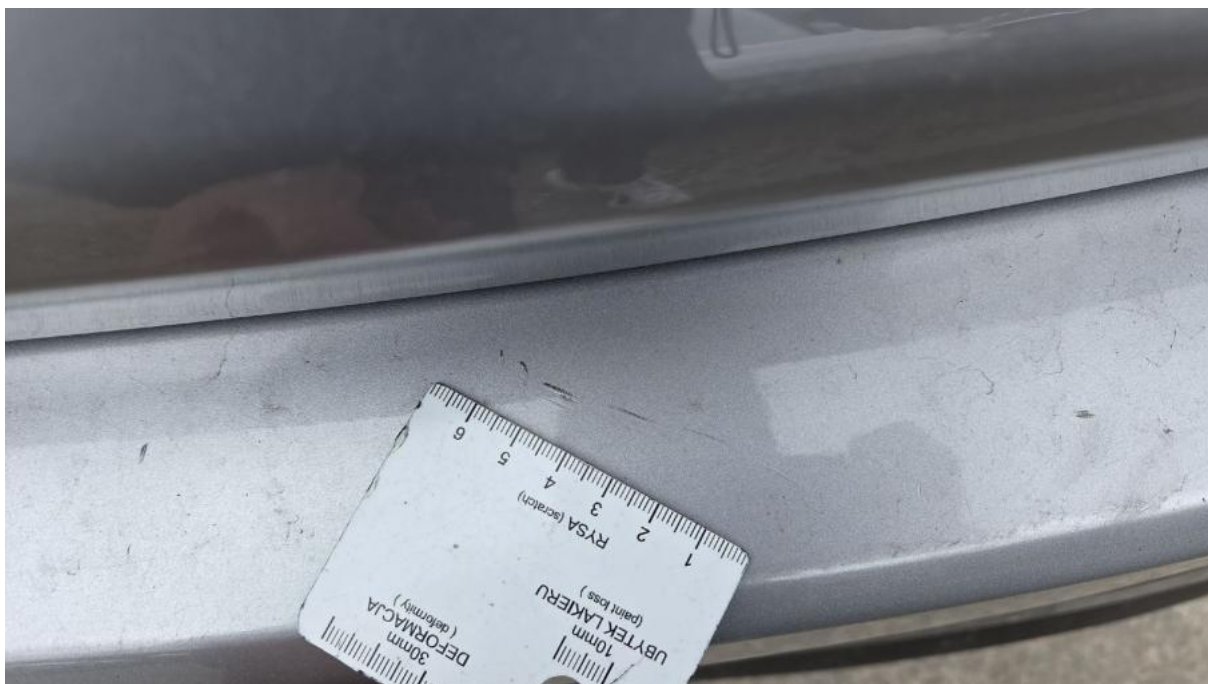
**Fot. 38**

Zderzak tylny - Rysa/odprysk 2

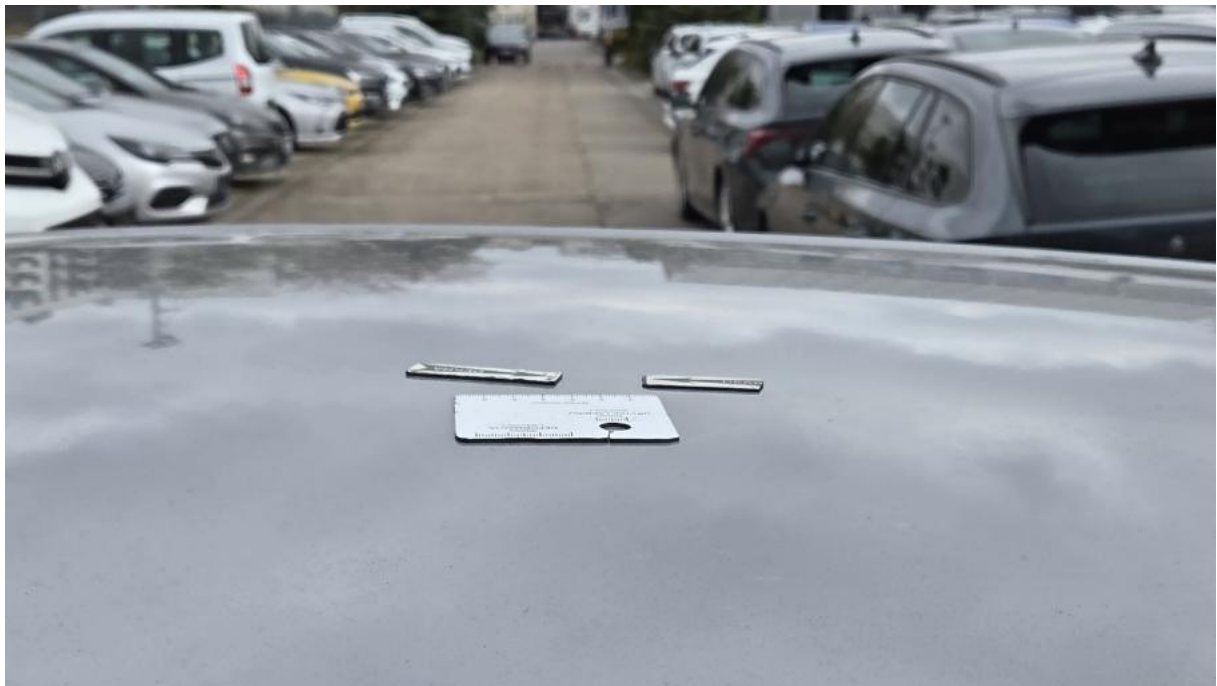
**Fot. 39**

| Poz. | Nazwa części | Nr katalogowy | Opis uszkodzenia | Czas [rbg] |
|---|---|---|---|---|
| 3 | Dach | | wgniecenie | |

Dach - Wgniecenie/odkształcenie 1

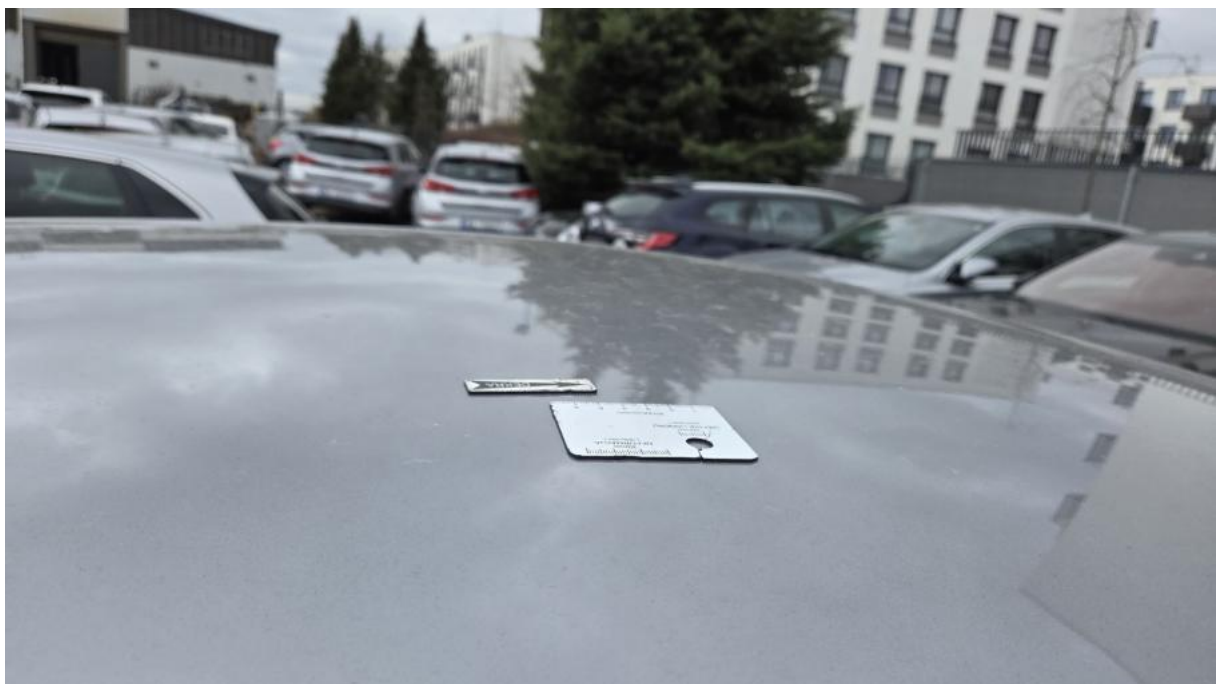
**Fot. 40**

Dach - Wgniecenie/odkształcenie 2

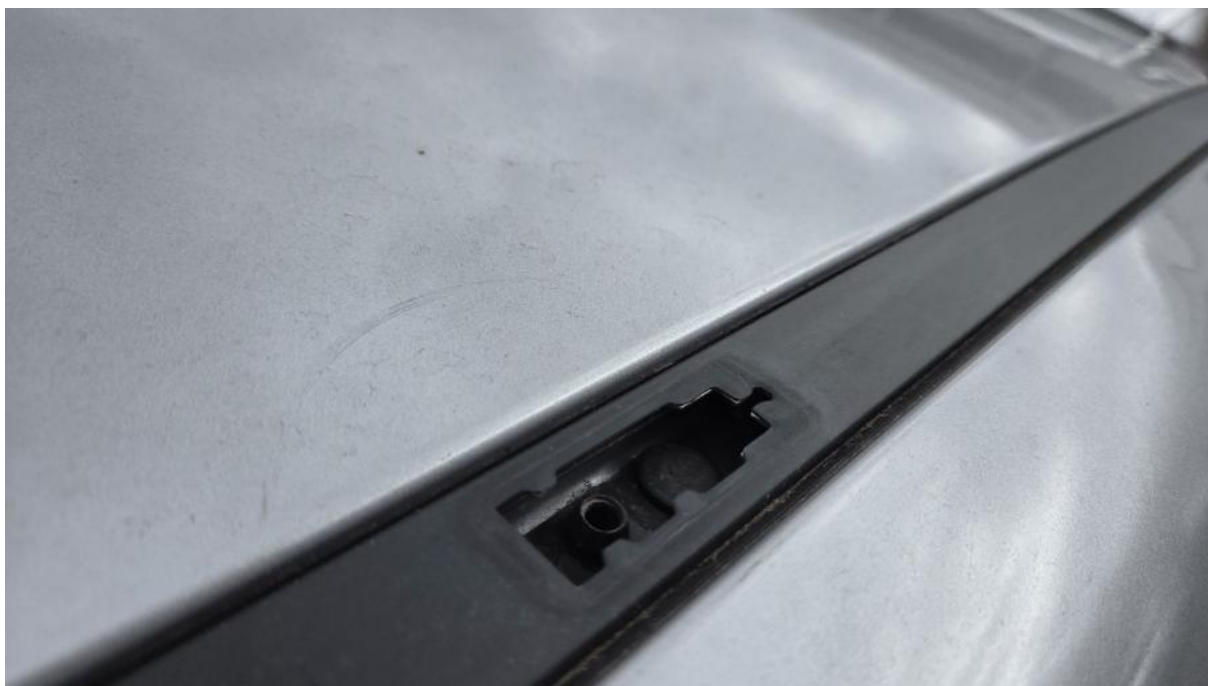
**Fot. 41**

Reling L - Inne 1

| Poz. | Nazwa części | Nr katalogowy | Opis uszkodzenia | NS [%] |
|---|---|---|---|---|
| 1 | Listwa dachu L | | niekompletność | |

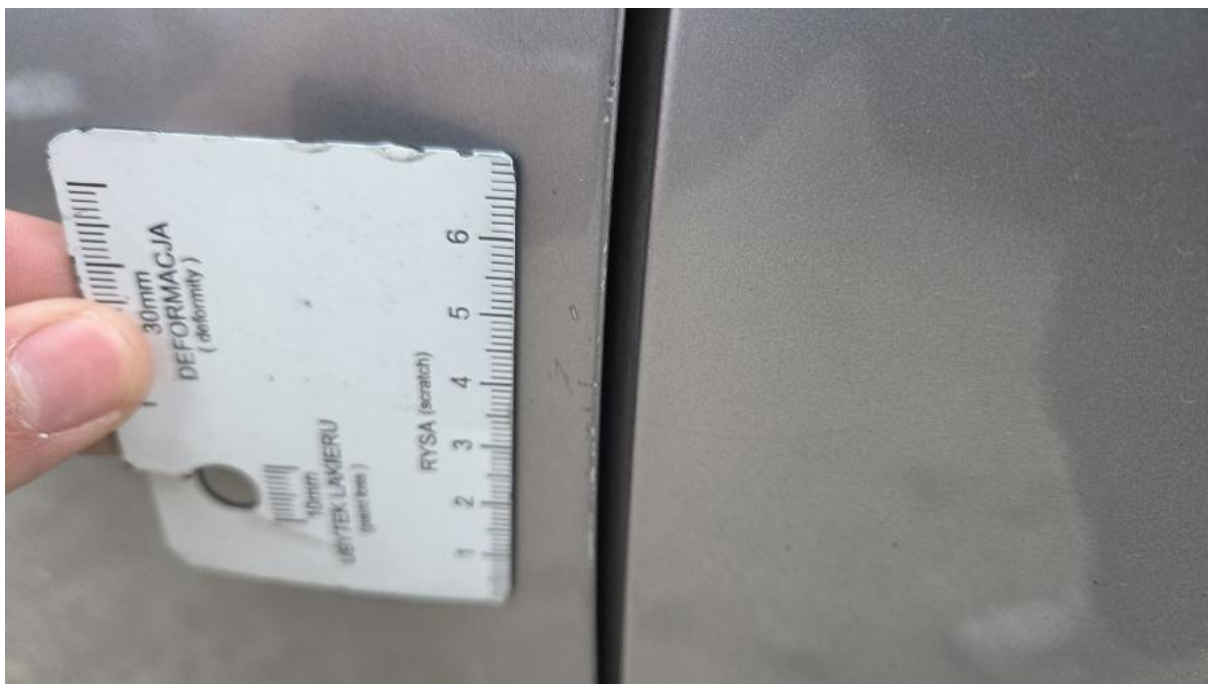
**Fot. 42**

Drzwi przed L - Rysa/odprysk 1

| Poz. | Nazwa części | Nr katalogowy | Opis uszkodzenia | Czas [rbg] |
|---|---|---|---|---|
| 3 | Drzwi P L | | wgniecenie, zarysowanie | |

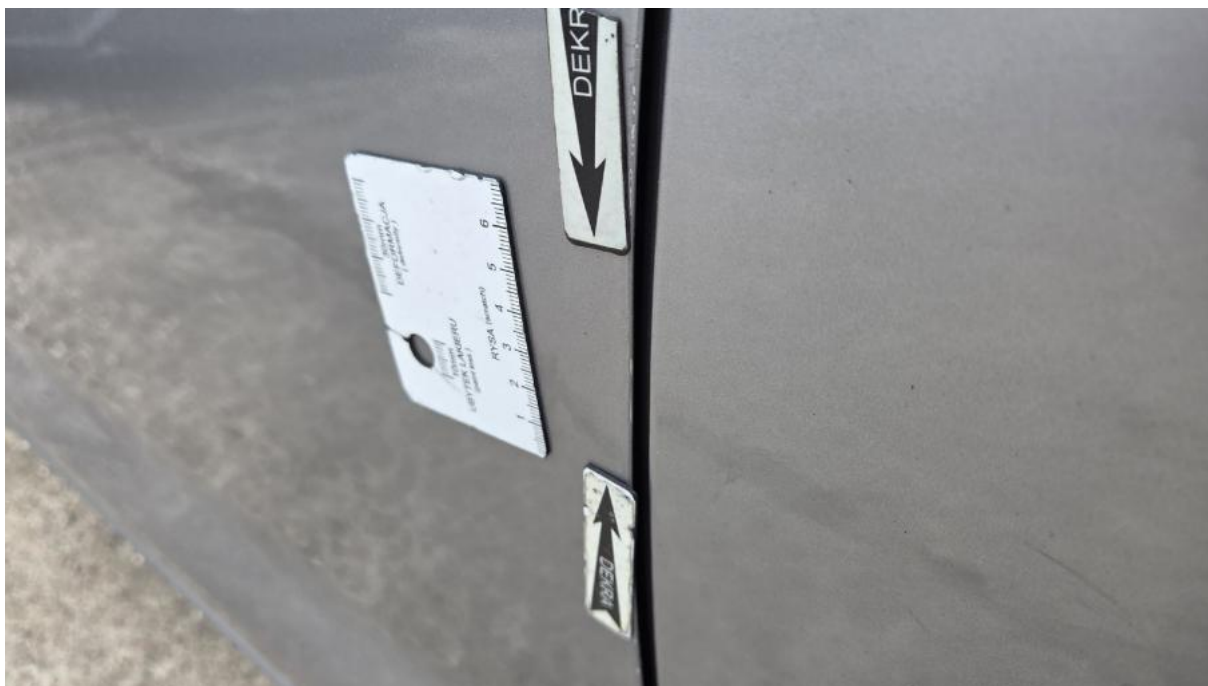
**Fot. 43**

Drzwi przed L - Wgniecenie/odkształcenie 1

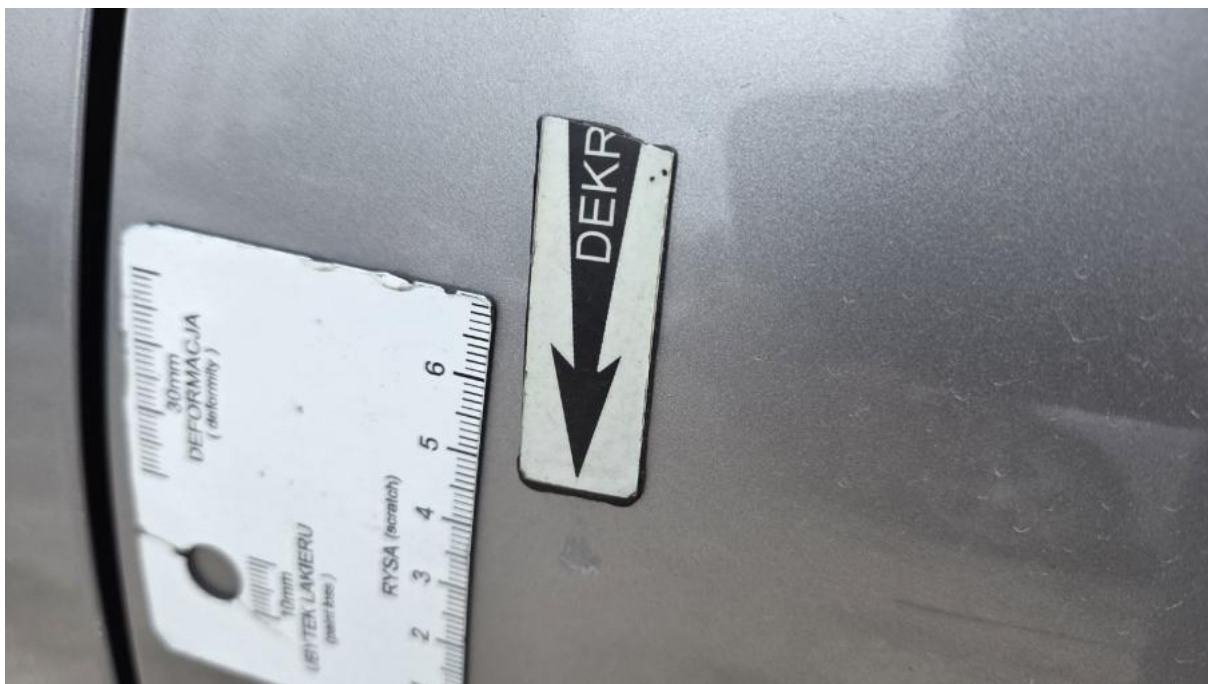
**Fot. 44**

Drzwi tylne L - Rysa/odprysk 1

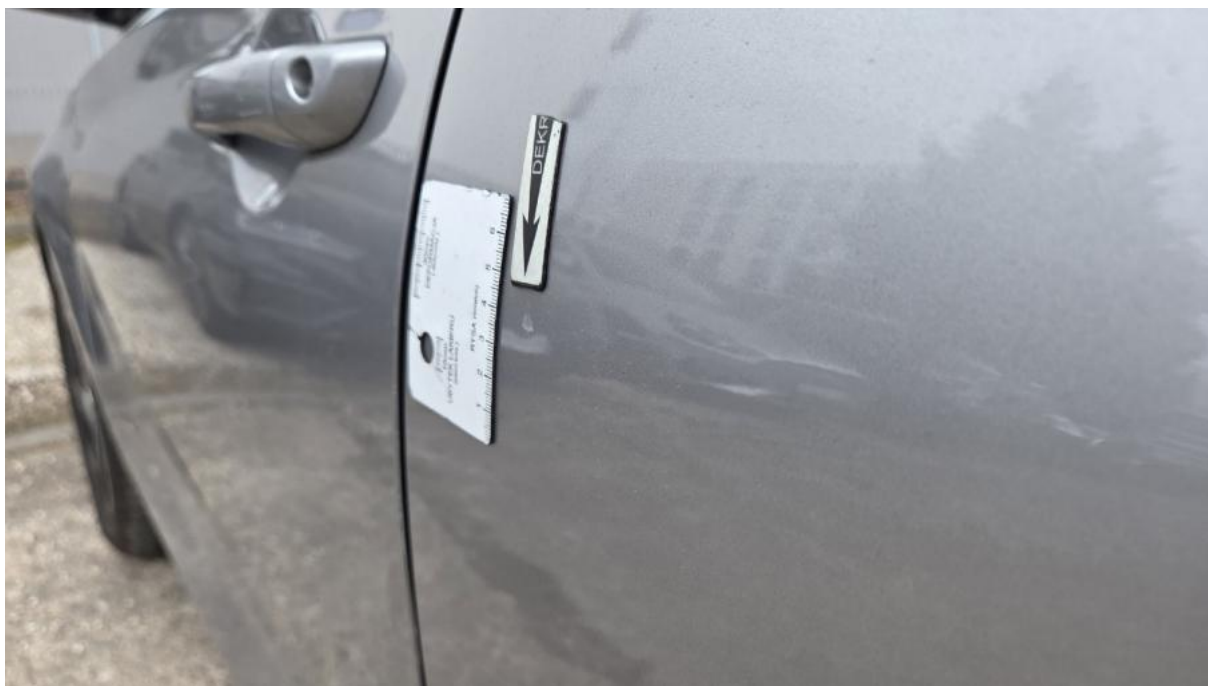
**Fot. 45**

| Poz. | Nazwa części | Nr katalogowy | Opis uszkodzenia | Czas [rbg] |
|---|---|---|---|---|
| 1 | Drzwi T L | | wgniecenie | |

Drzwi tylne L - Wgniecenie/odkształcenie 1

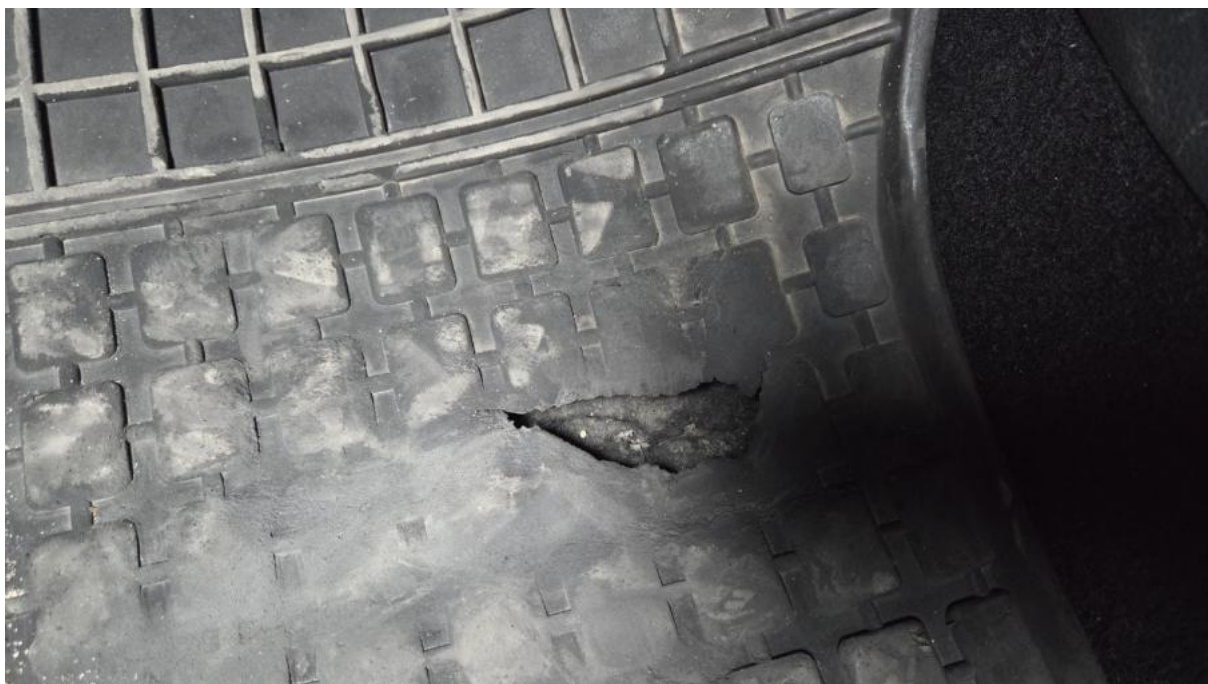
**Fot. 46**

Dywanik prze L - Pęknięcie/rozerwanie 1

| Poz. | Nazwa części | Nr katalogowy | Opis uszkodzenia | NS [%] |
|---|---|---|---|---|
| 2 | Dywanik PL | | pęknięcie | |
