Nr zlecenia: 124/25/06/2026/CarArena STANDARD

# WYCENA

Zadanie: Określenie wartości rynkowej pojazdu

| DANE IDENTYFIKACYJNE POJAZDU | | Dane: [O] VII-2026 | |
|---|---|---|---|
| Model pojazdu: | <b>Ceed 1.0 MR`18 E6</b> | Nr Info-Ekspert: | <b>052-01392</b> |

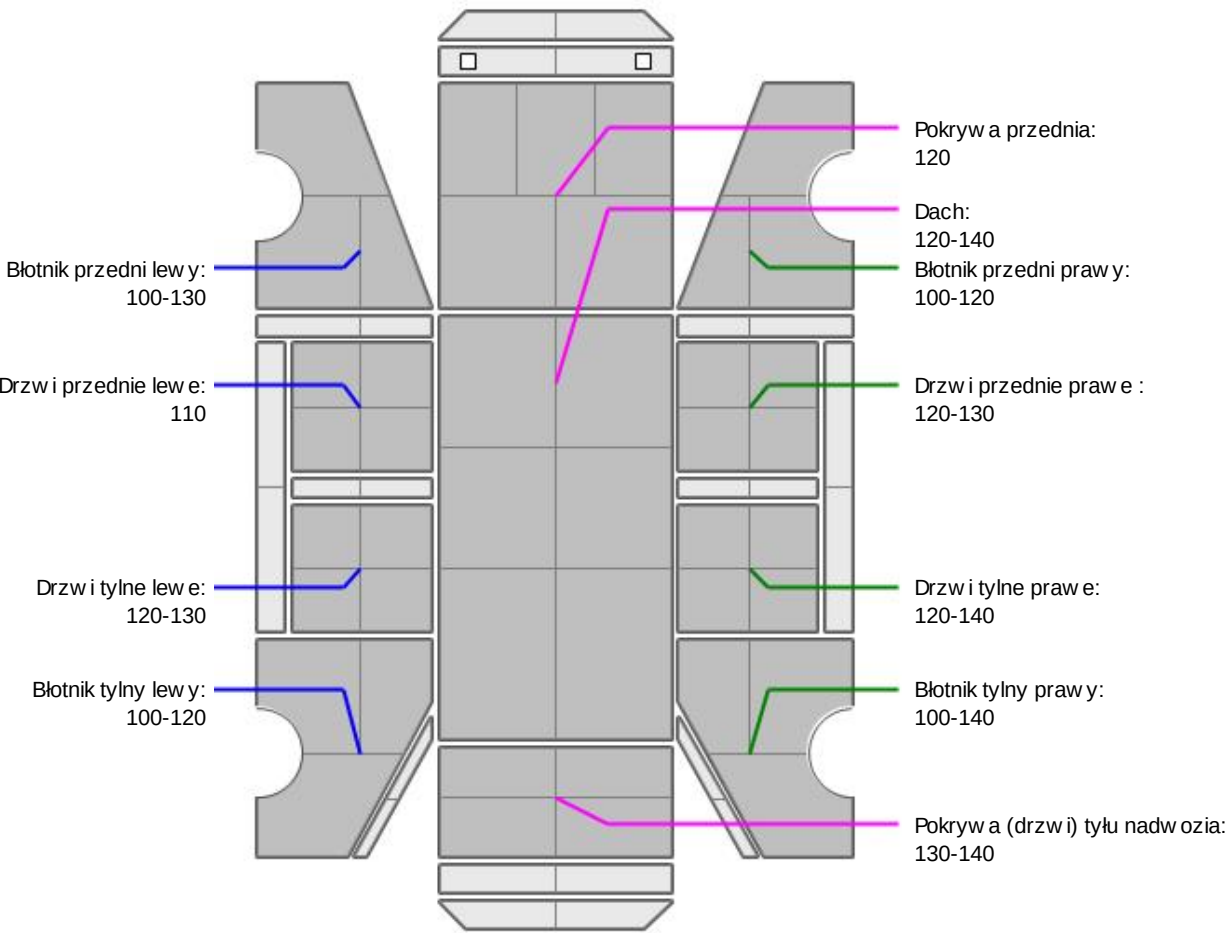
### NADWOZIE – Opis powłoki lakierowej

| L.p. | Nazwa elementu | L / P | Grubość powłoki [µm] | Opis |
| 1 | Pokrywa przednia | | 120 | |
| 2 | Dach | | 120-140 | |
| 3 | Błotnik przedni | L | 100-130 | |
| 4 | Drzwi przednie | L | 110 | |
| 5 | Drzwi tylne | L | 120-130 | |
| 6 | Błotnik tylny | L | 100-120 | |
| 7 | Błotnik przedni | P | 100-120 | |
| 8 | Drzwi przednie | P | 120-130 | |
| 9 | Drzwi tylne | P | 120-140 | |
| 10 | Błotnik tylny | P | 100-140 | |
| 11 | Pokrywa (drzwi) tyłu nadwozia | | 130-140 | |
