Nr zlecenia: 127/25/06/2026/CarArena STANDARD

# WYCENA

Zadanie: Określenie wartości rynkowej pojazdu

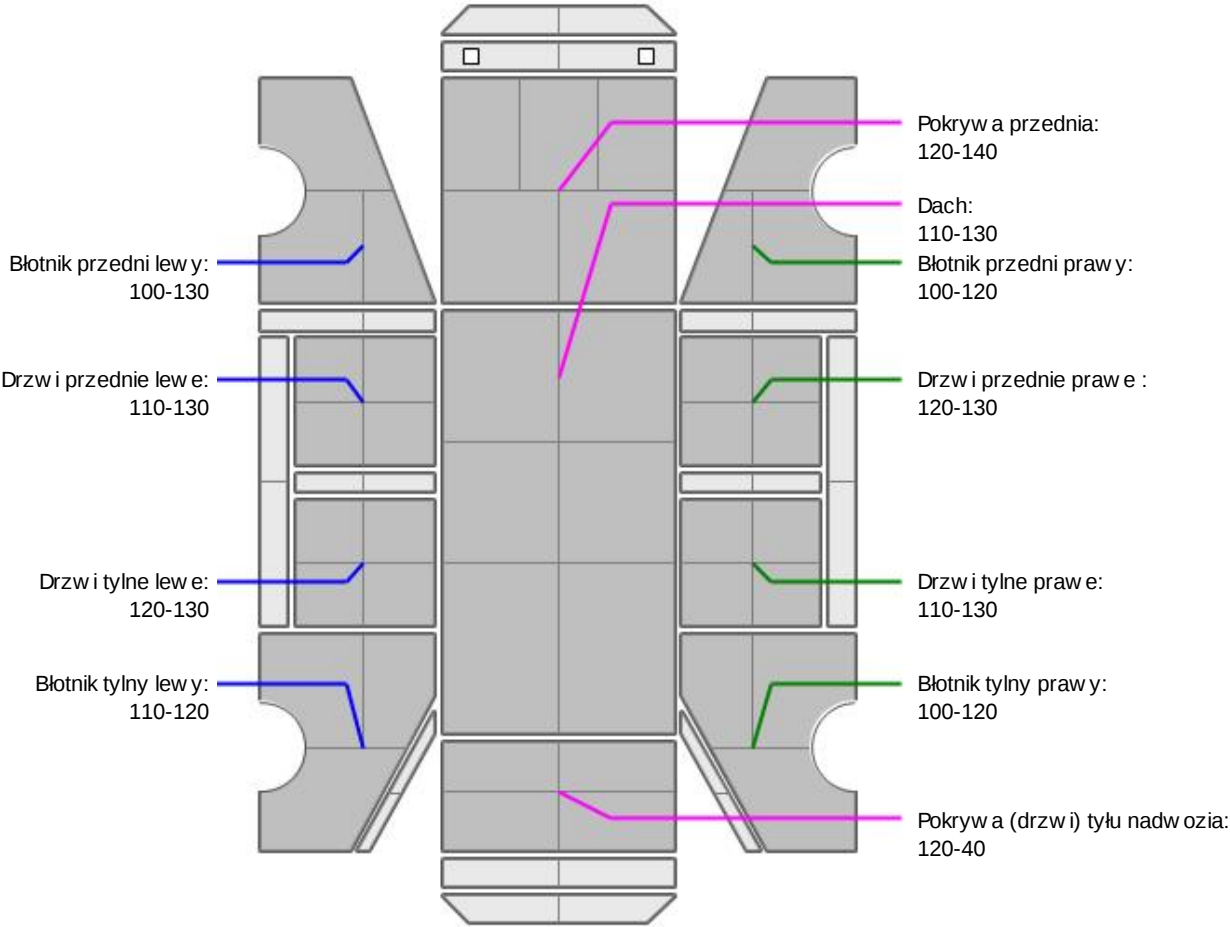
**NADWOZIE – Opis powłoki lakierowej**

| L.p. | Nazwa elementu | L / P | Grubość powłoki [μm] | Opis |

Podane przedziały grubości powłoki lakierowej poszczególnych elementów dotyczą wyłącznie punktów pomiarowych, tj. trzech wybranych miejsc na danym elemencie nadwozia. Nie oznacza to, że w pozostałych obszarach danego elementu grubość powłoki jest jednakowa ani że nie może wykraczać poza wskazane zakresy. Pomiary wykonano urządzeniem będącym w posiadaniu rzeczoznawcy. Pomiar wykonany innym przyrządem może się różnić.
