Nr zlecenia: 133/25/06/2026/CarArena STANDARD

## WYCENA

Zadanie: Określenie wartości rynkowej pojazdu

| DANE IDENTYFIKACYJNE POJAZDU | | Dane: [O] VII-2026 | |
|---|---|---|---|
| Model pojazdu: | <b>Yaris 1.5 MR`17 E6c</b> | Nr Info-Ekspert: | <b>037-02961</b> |

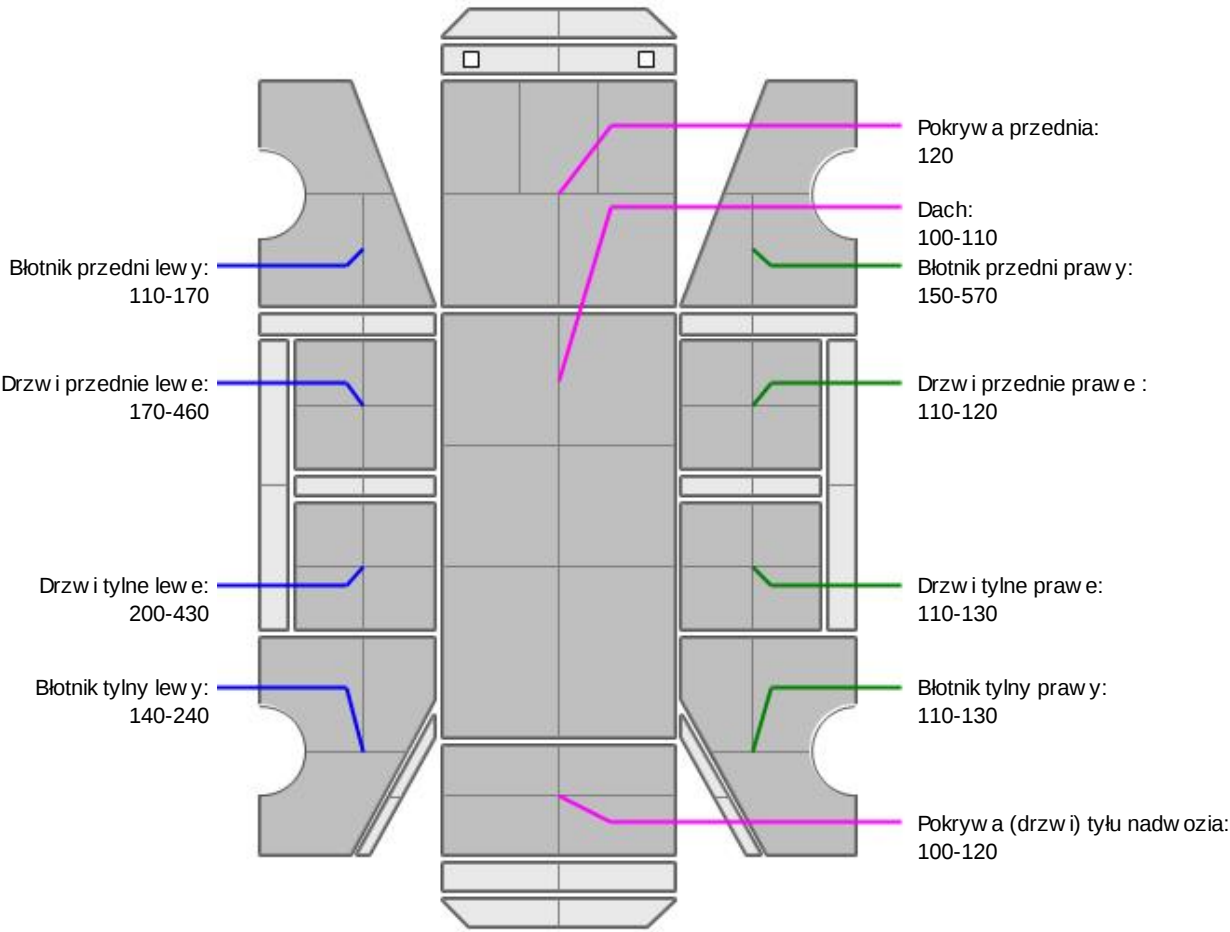
NADWOZIE – Opis powłoki lakierowej

| L.p. | Nazwa elementu | L / P | Grubość powłoki [µm] | Opis |
| 1 | Pokrywa przednia | | 120 | |
| 2 | Dach | | 100-110 | |
| 3 | Błotnik przedni | L | 110-170 | |
| 4 | Drzwi przednie | L | 170-460 | |
| 5 | Drzwi tylne | L | 200-430 | |
| 6 | Błotnik tylny | L | 140-240 | |
| 7 | Błotnik przedni | P | 150-570 | |
| 8 | Drzwi przednie | P | 110-120 | |
| 9 | Drzwi tylne | P | 110-130 | |
| 10 | Błotnik tylny | P | 110-130 | |
| 11 | Pokrywa (drzwi) tyłu nadwozia | | 100-120 | |

Podane przedziały grubości powłoki lakierowej poszczególnych elementów dotyczą wyłącznie punktów pomiarowych, tj. trzech wybranych miejsc na danym elemencie nadwozia. Nie oznacza to, że w pozostałych obszarach danego elementu grubość powłoki jest jednakowa ani że nie może wykraczać poza wskazane zakresy. Pomiary wykonano urządzeniem będącym w posiadaniu rzeczoznawcy. Pomiar wykonany innym przyrządem może się różnić.
