## Raport z oględzin pojazdu

| Numer raportu | 417481/12/25-9571 | Data raportu | 19-12-2025 |

| Marka, model | VOLVO XC60 17-21 |
| Numer rejestracyjny | WZ8508X |

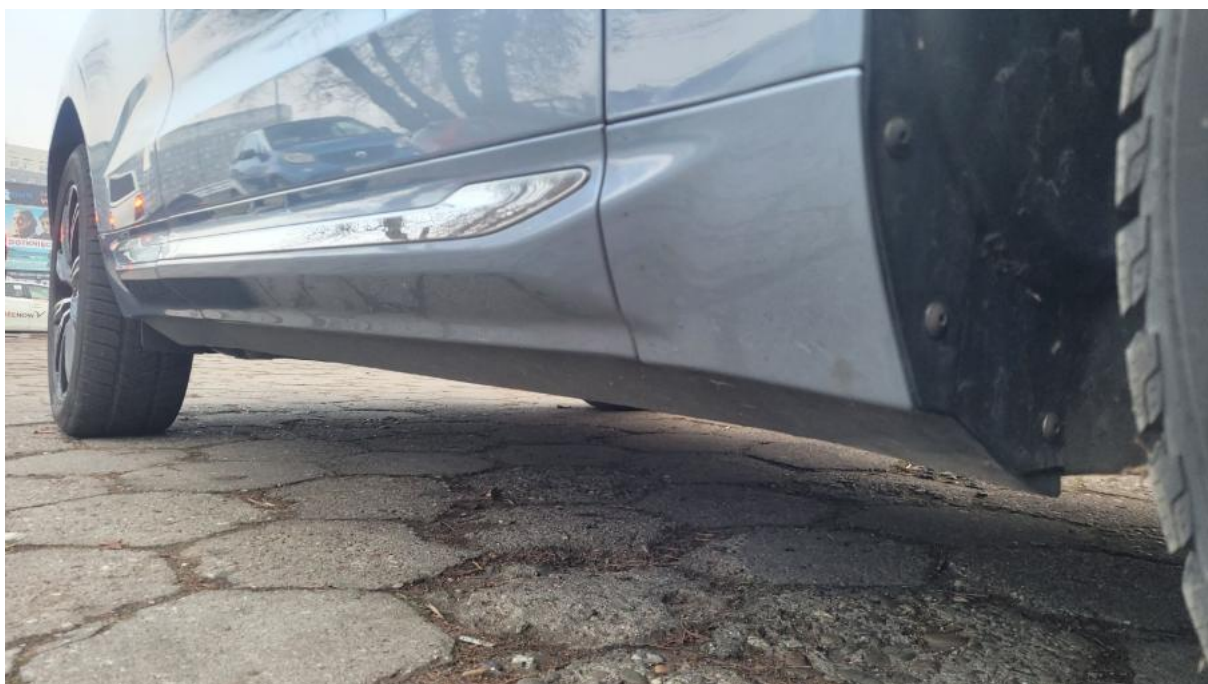
**Fot. 4**

Próg prawy (widok od przodu)

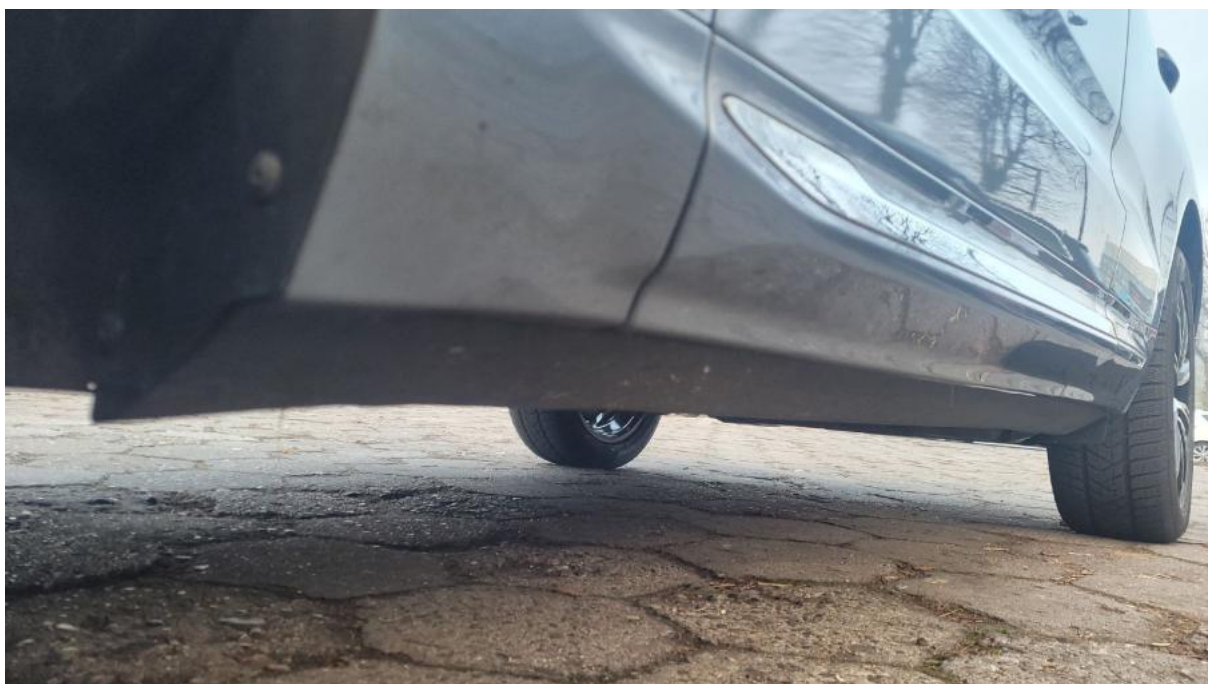
**Fot. 12**

Próg lewy (widok od przodu)

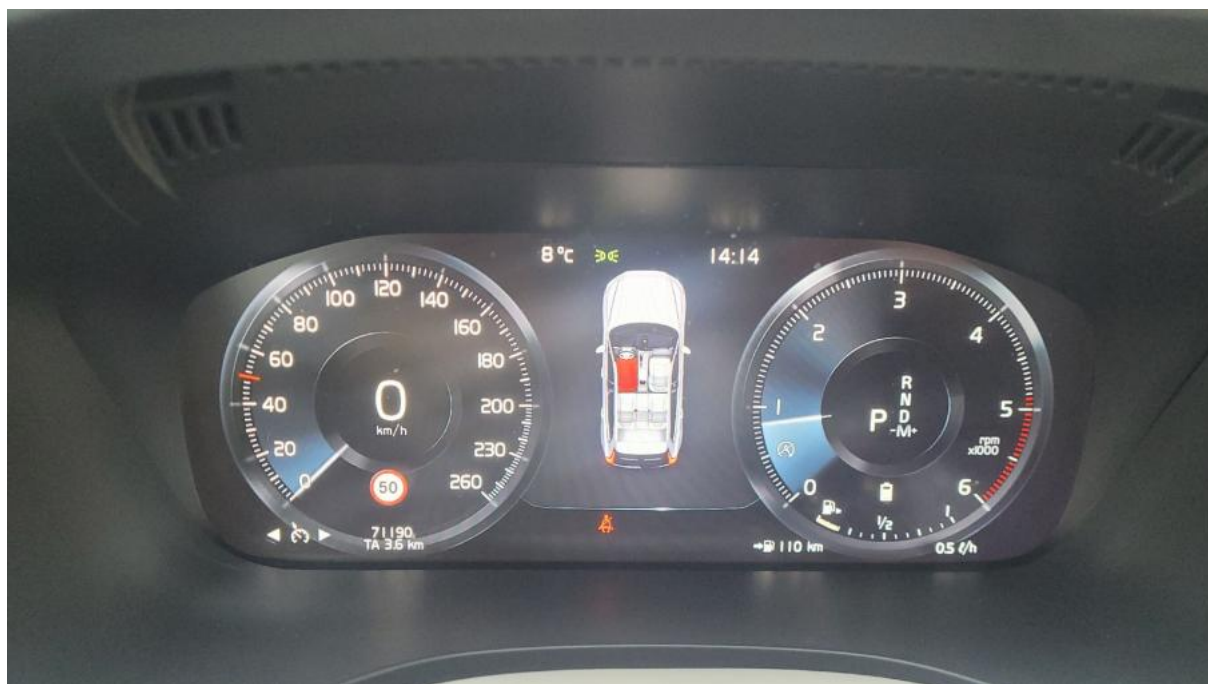
**Fot. 15**

Zestaw wskaźników - przebieg

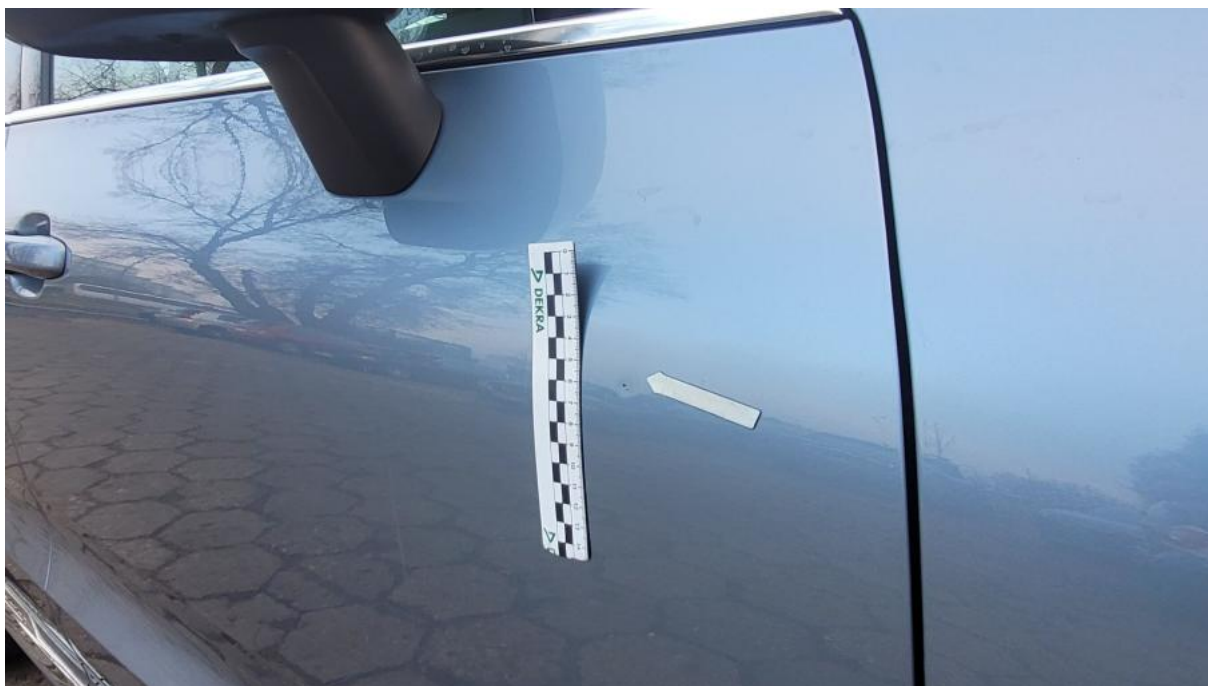
**Fot. 33**

| Poz. | Nazwa pozycji | Opis uszkodzeń | Kwalifik. | Naprawa [rbg] |
|---|---|---|---|---|
| 2 | Drzwi przednie (nieuzbrojone) R | wgniecenie/odkształcenie | | |

Drzwi przednie P - Wgniecenie/odkształcenie 1

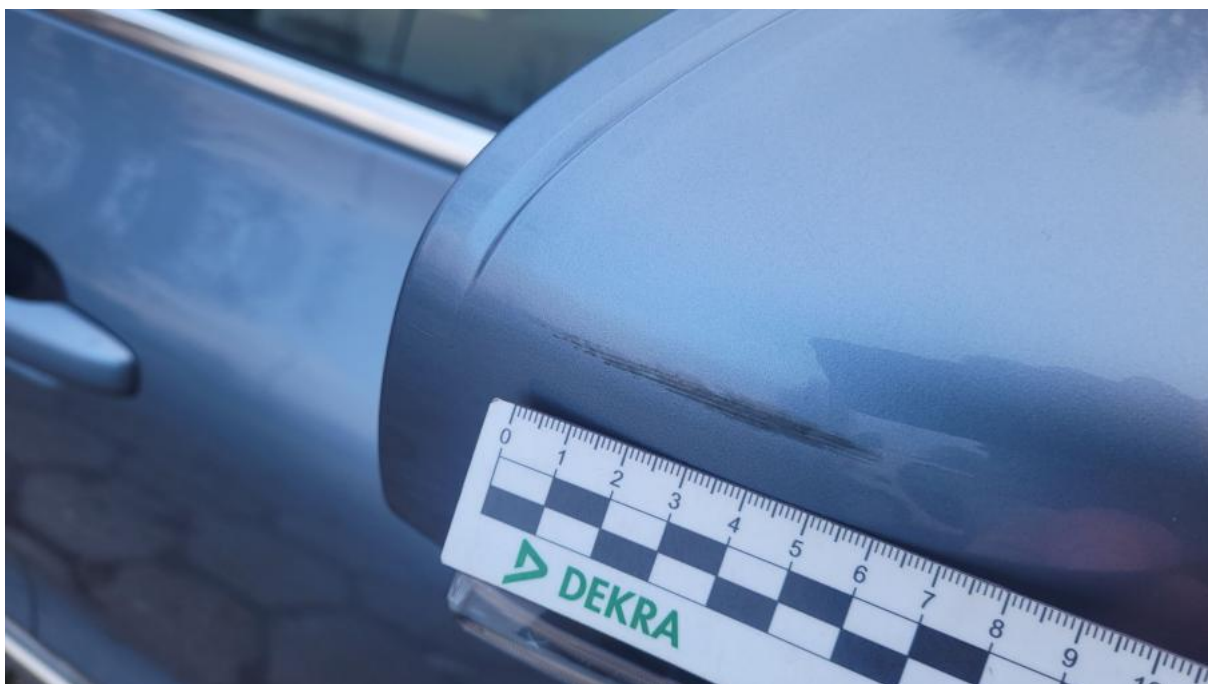
**Fot. 34**

| Poz. | Nazwa pozycji | Opis uszkodzeń | Kwalifik. | Naprawa [rbg] |
|---|---|---|---|---|
| 3 | Oslona lusterka zewnętrznego R | rysa/odprysk | | |

Lusterko zew P - Rysa/odprysk 1

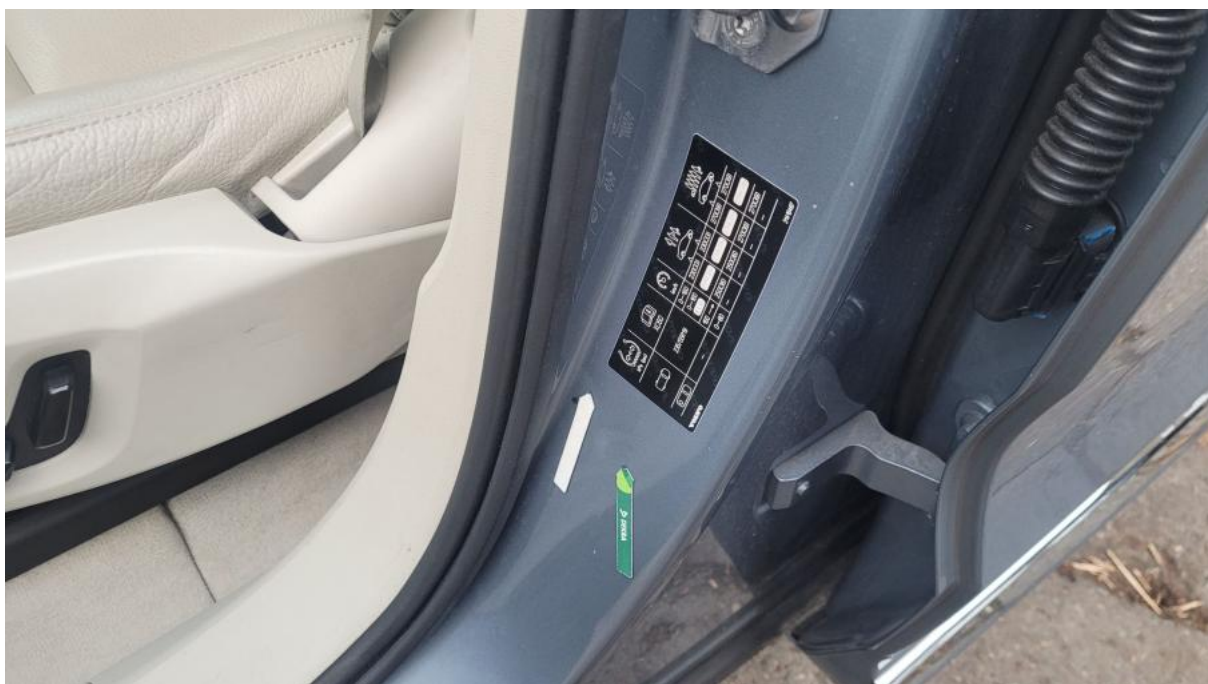
**Fot. 36**

| Poz. | Nazwa pozycji | Opis uszkodzeń | Kwalifik. | Naprawa [rbg] |
|---|---|---|---|---|
| 4 | Rama drzwi, przód L | wgniecenie/odkształcenie | | |

Słupek środkowy L - Wgniecenie/odkształcenie 1

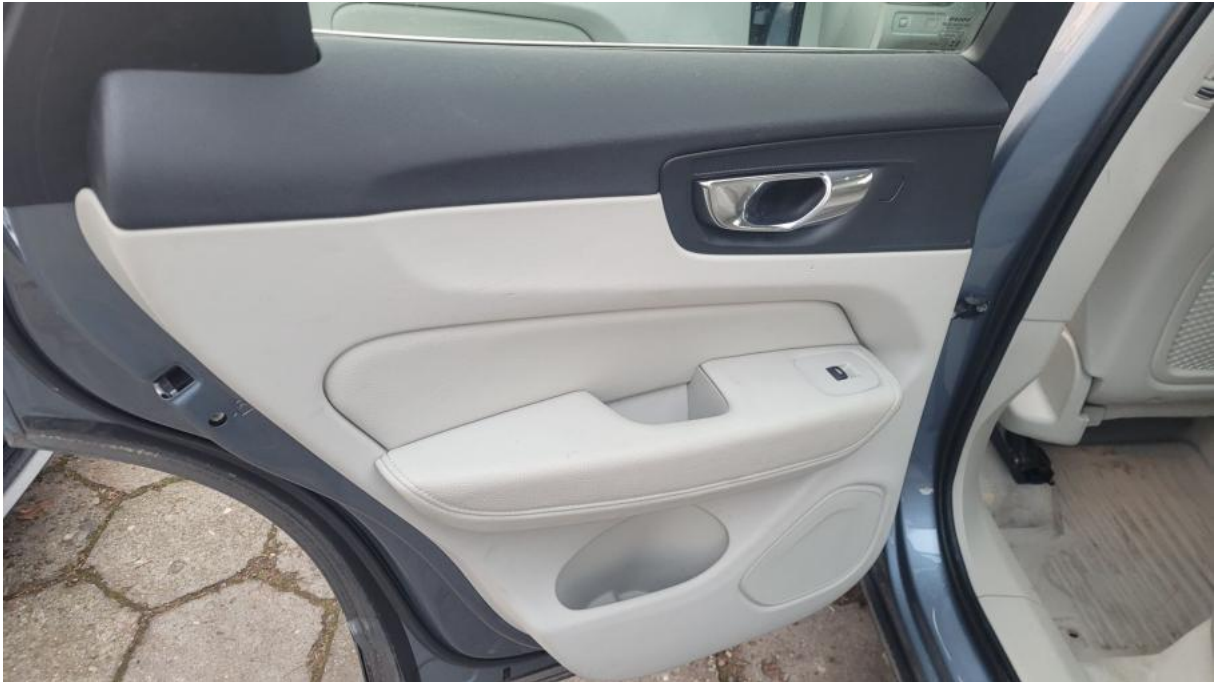
**Fot. 37**

Tapicerka drzwi tylnych L - zdjęcie poglądowe 1

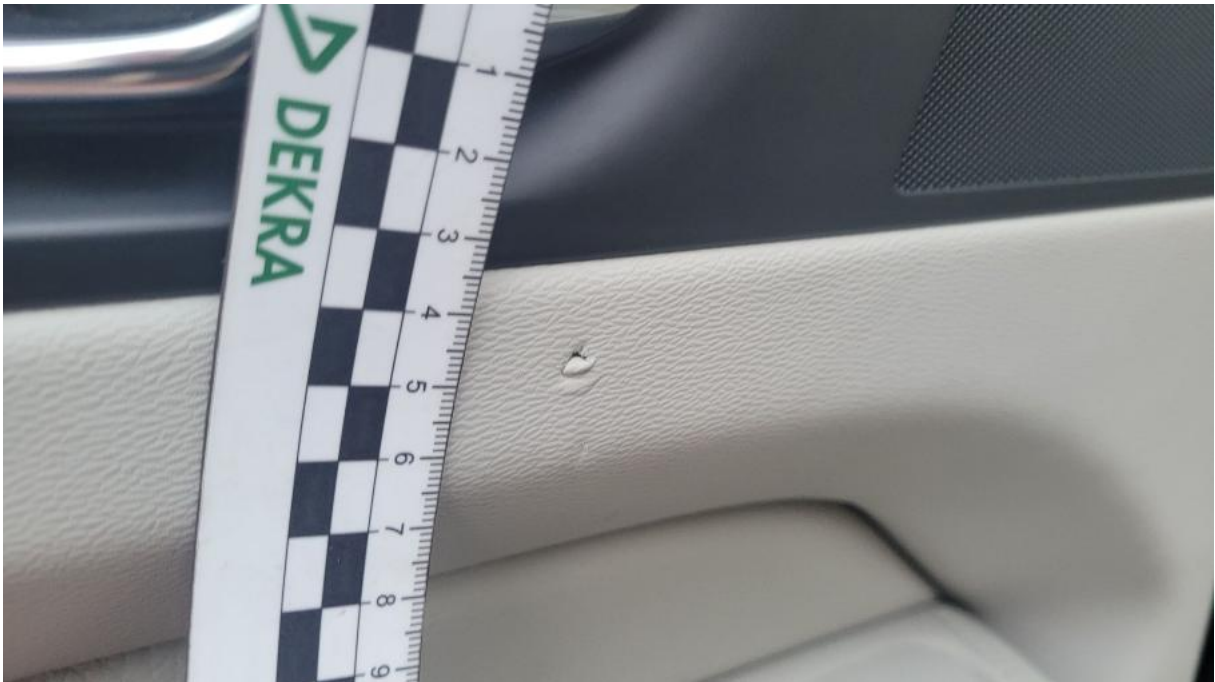
**Fot. 38**

| Poz. | Nazwa pozycji | Opis uszkodzeń | Kwalifik. | Naprawa [rbg] |
|---|---|---|---|---|
| 1 | Boczek tapicerski drzwi kpl. L | pęknięcie/rozerwanie | WY | 0.6 |

Tapicerka drzwi tylnych L - Pęknięcie/rozerwanie 1
