Nr zlecenia: 14/14/07/2026/CarArena STANDARD

## Wycena wartości

Zadanie: Określenie wartości rynkowej pojazdu

| DANE IDENTYFIKACYJNE POJAZDU | | Dane: [O] VII-2026 | |
|---|---|---|---|
| Marka: | OPEL | Nr rejestracyjny: | WE6M267 |

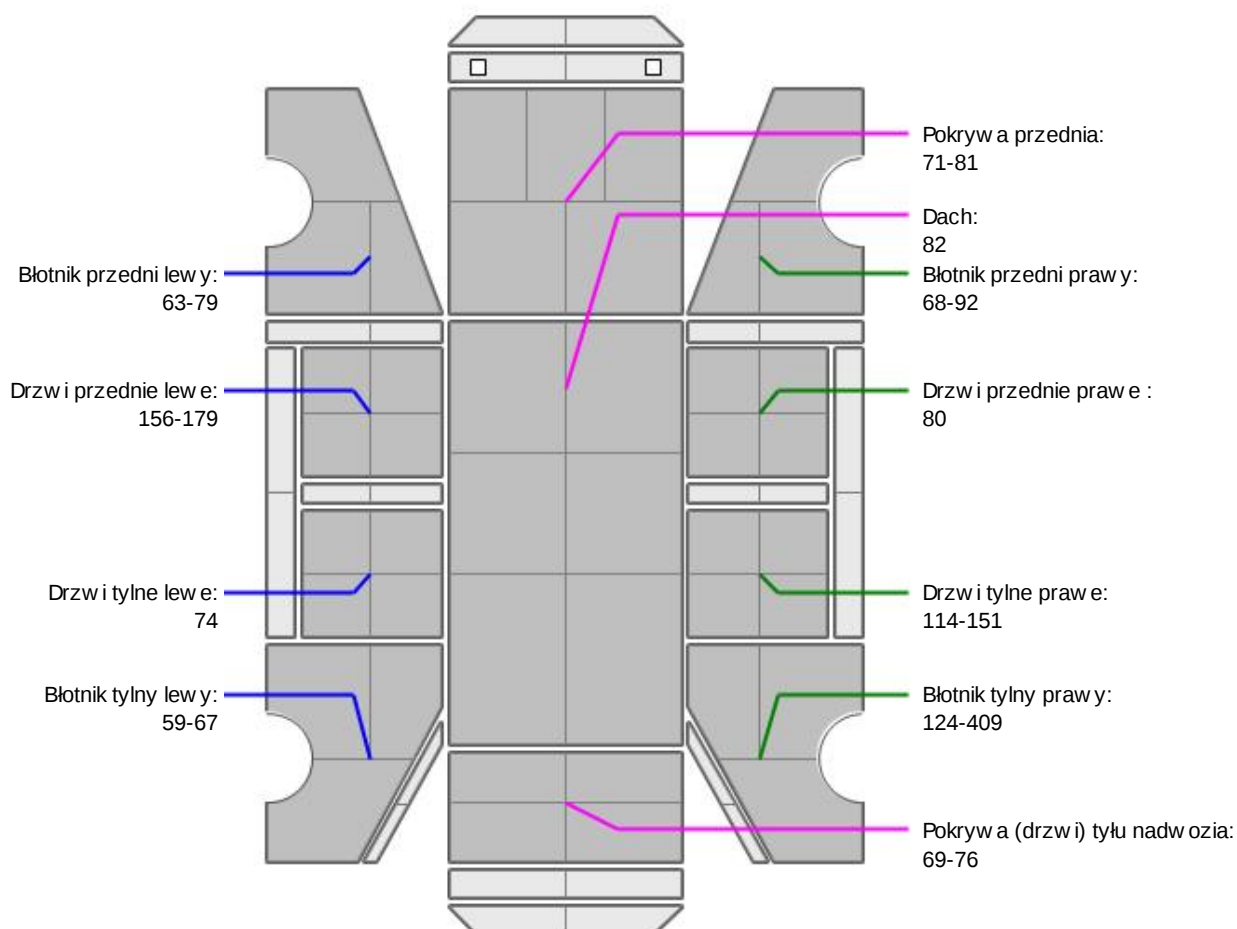
### NADWOZIE – Opis powłoki lakierowej

| L.p. | Nazwa elementu | L / P | Grubość powłoki [µm] | Opis |
| 1 | Pokrywa przednia | | 71-81 | |

| 2 | Dach | | 82 | |
| 3 | Błotnik przedni | L | 63-79 | |
| 4 | Drzwi przednie | L | 156-179 | |
| 5 | Drzwi tylne | L | 74 | |
| 6 | Błotnik tylny | L | 59-67 | |
| 7 | Błotnik przedni | P | 68-92 | |
| 8 | Drzwi przednie | P | 80 | |
| 9 | Drzwi tylne | P | 114-151 | |
| 10 | Błotnik tylny | P | 124-409 | |
| 11 | Pokrywa (drzwi) tyłu nadwozia | | 69-76 | |

Podane przedziały grubości powłoki lakierowej poszczególnych elementów dotyczą wyłącznie punktów pomiarowych, tj. trzech wybranych miejsc na danym elemencie nadwozia. Nie oznacza to, że w pozostałych obszarach danego elementu grubość powłoki jest jednakowa ani że nie może wykaczać poza wskazane zakresy. Pomiary wykonano urządzeniem będącym w posiadaniu rzeczoznawcy. Pomiar wykonany innym przyrządem może się różnić.
