Nr zlecenia: 130/13/07/2026/CarArena STANDARD

## Wycena wartości

Zadanie: Określenie wartości rynkowej pojazdu

| DANE IDENTYFIKACYJNE POJAZDU | | Dane: [O] VII-2026 | |
|---|---|---|---|
| Model pojazdu: | Octavia III 1.6 TDI-CR MR`18 E6 | Nr Info-Ekspert: | 034-03713 |

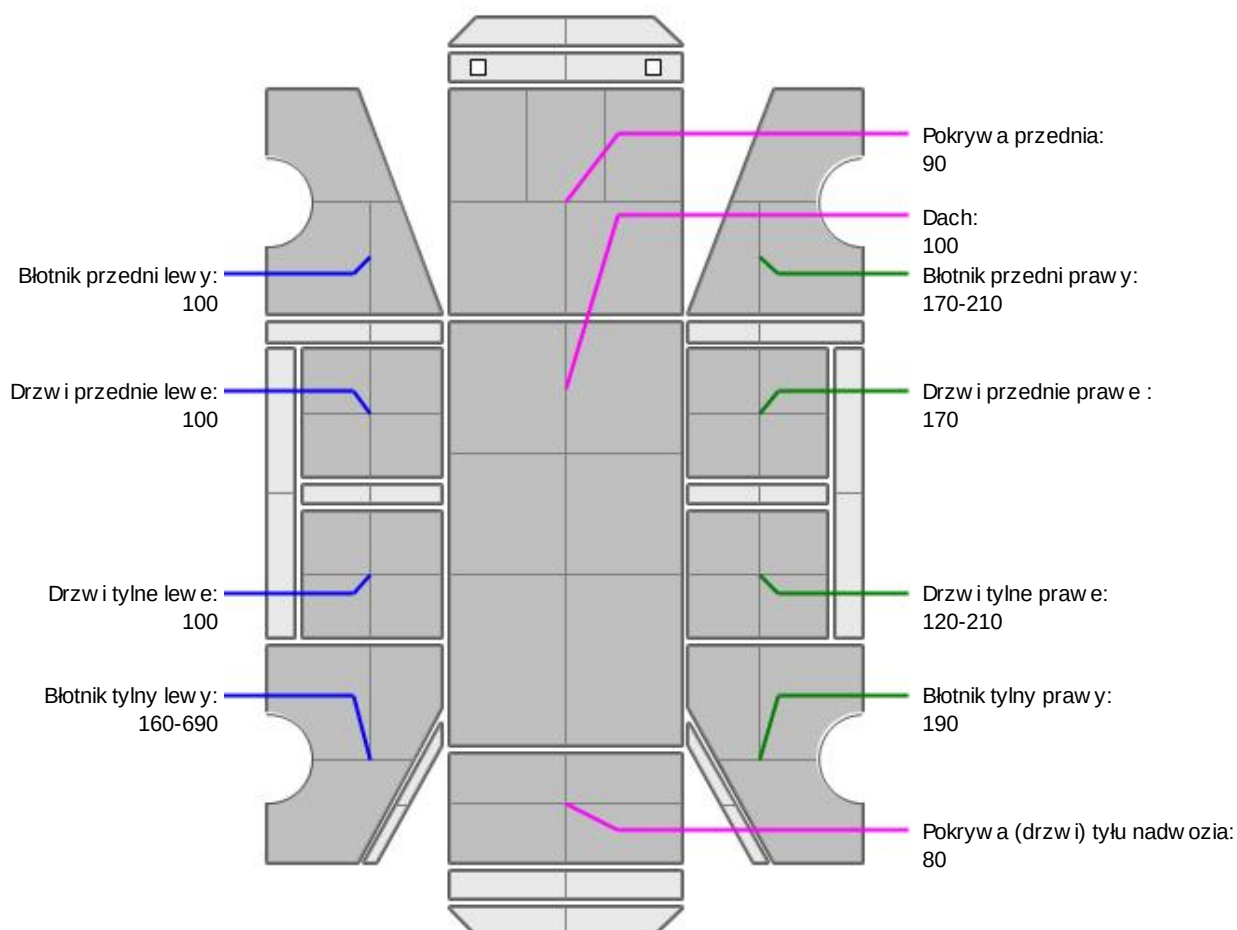
**NADWOZIE – Opis powłoki lakierowej**

| L.p. | Nazwa elementu | L / P | Grubość powłoki<br>[μm] | Opis |
| 1 | Pokrywa przednia | | 90 | |
| 2 | Dach | | 100 | |
| 3 | Błotnik przedni | L | 100 | |
| 4 | Drzwi przednie | L | 100 | |
| 5 | Drzwi tylne | L | 100 | |
| 6 | Błotnik tylny | L | 160-690 | |
| 7 | Błotnik przedni | P | 170-210 | |
| 8 | Drzwi przednie | P | 170 | |
| 9 | Drzwi tylne | P | 120-210 | |
| 10 | Błotnik tylny | P | 190 | |
| 11 | Pokrywa (drzwi) tyłu nadwozia | | 80 | |

Podane przedziały grubości powłoki lakierowej poszczególnych elementów dotyczą wyłącznie punktów pomiarowych, tj. trzech wybranych miejsc na danym elemencie nadwozia. Nie oznacza to, że w pozostałych obszarach danego elementu grubość powłoki jest jednakowa ani że nie może wykroczyć poza wskazane zakresy. Pomiary wykonano urządzeniem będącym w posiadaniu rzeczoznawcy. Pomiar wykonany innym przyrządem może się różnić.
