Nr zlecenia: 15/09/07/2026/CarArena STANDARD

## WYCENA WARTOŚCI

Zadanie: Ocena stanu technicznego i określenie wartości rynkowej pojazdu

| DANE IDENTYFIKACYJNE POJAZDU | | Dane: [D] VII-2026 | |
|---|---|---|---|
| Model pojazdu: | Crafter 35 TDI-CR MR`17 E6 3.5t | Nr Info-Ekspert: | 040-08936 |

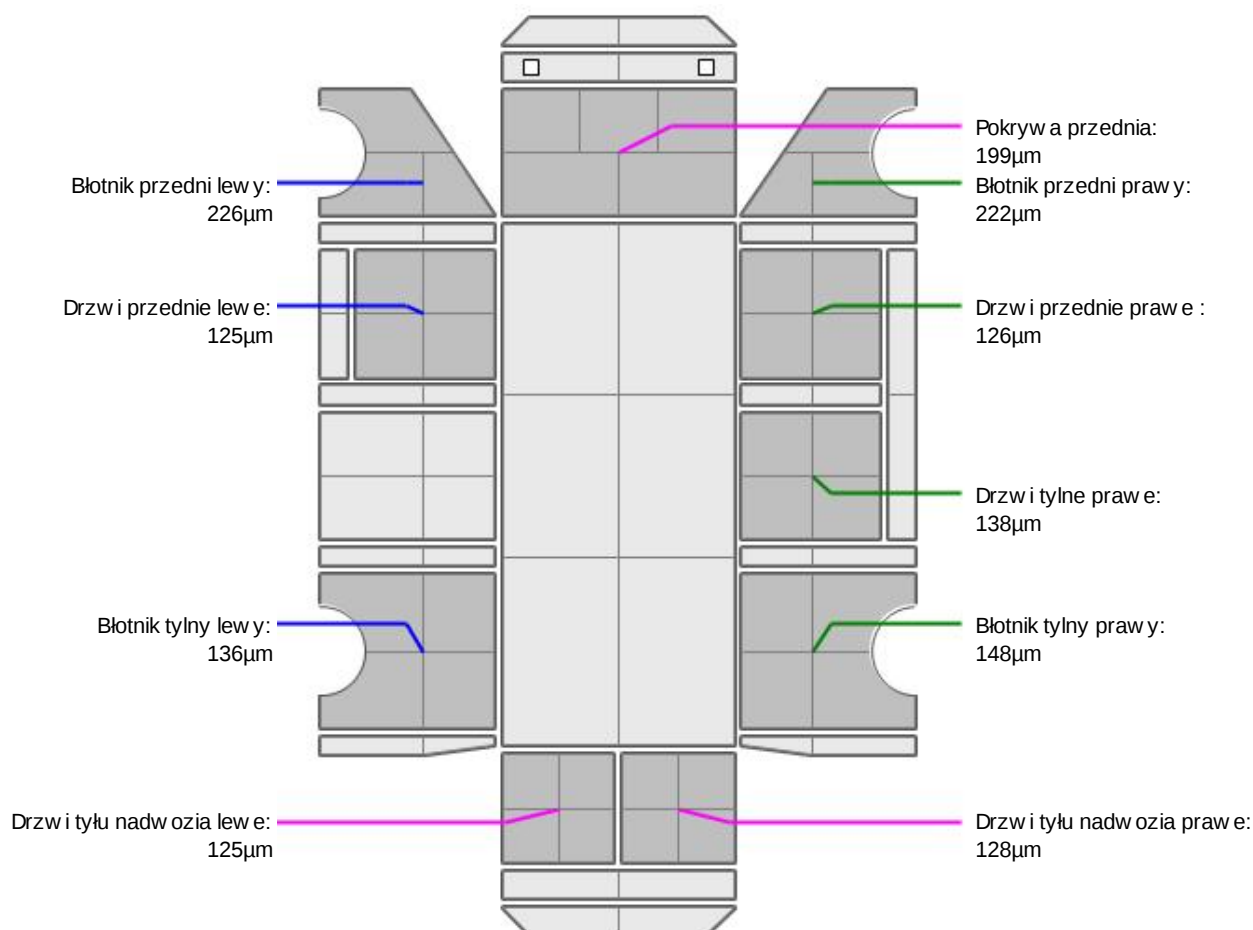
**NADWOZIE – Opis powłoki lakierowej**

| L.p. | Nazwa elementu | L / P | Grubość powłoki [µm] | Opis |
| 1 | Pokrywa przednia | | 199µm | |
| 2 | Błotnik przedni | L | 226µm | |
| 3 | Drzwi przednie | L | 125µm | |
| 4 | Błotnik tylny | L | 136µm | |
| 5 | Drzwi tyłu nadwozia | | 125µm | |
| 6 | Błotnik przedni | P | 222µm | |
| 7 | Drzwi przednie | P | 126µm | |
| 8 | Drzwi tylne | P | 138µm | |
| 9 | Błotnik tylny | P | 148µm | |
| 10 | Drzwi tyłu nadwozia | | 128µm | |

Podane przedziały grubości powłoki lakierowej poszczególnych elementów dotyczą wyłącznie punktów pomiarowych, tj. trzech wybranych miejsc na danym elemencie nadwozia. Nie oznacza to, że w pozostałych obszarach danego elementu grubość powłoki jest jednakowa ani że nie może wykroczyć poza wskazane zakresy. Pomiary wykonano urządzeniem będącym w posiadaniu rzeczoznawcy. Pomiar wykonany innym przyrządem może się różnić.
