Nr zlecenia: 109/13/07/2026/CarArena STANDARD

## WYCENA WARTOŚCI

Zadanie: Ocena stanu technicznego i określenie wartości rynkowej pojazdu

| Marka: | <b>BMW</b> | Nr rejestracyjny: | <b>PZ5U082</b> |

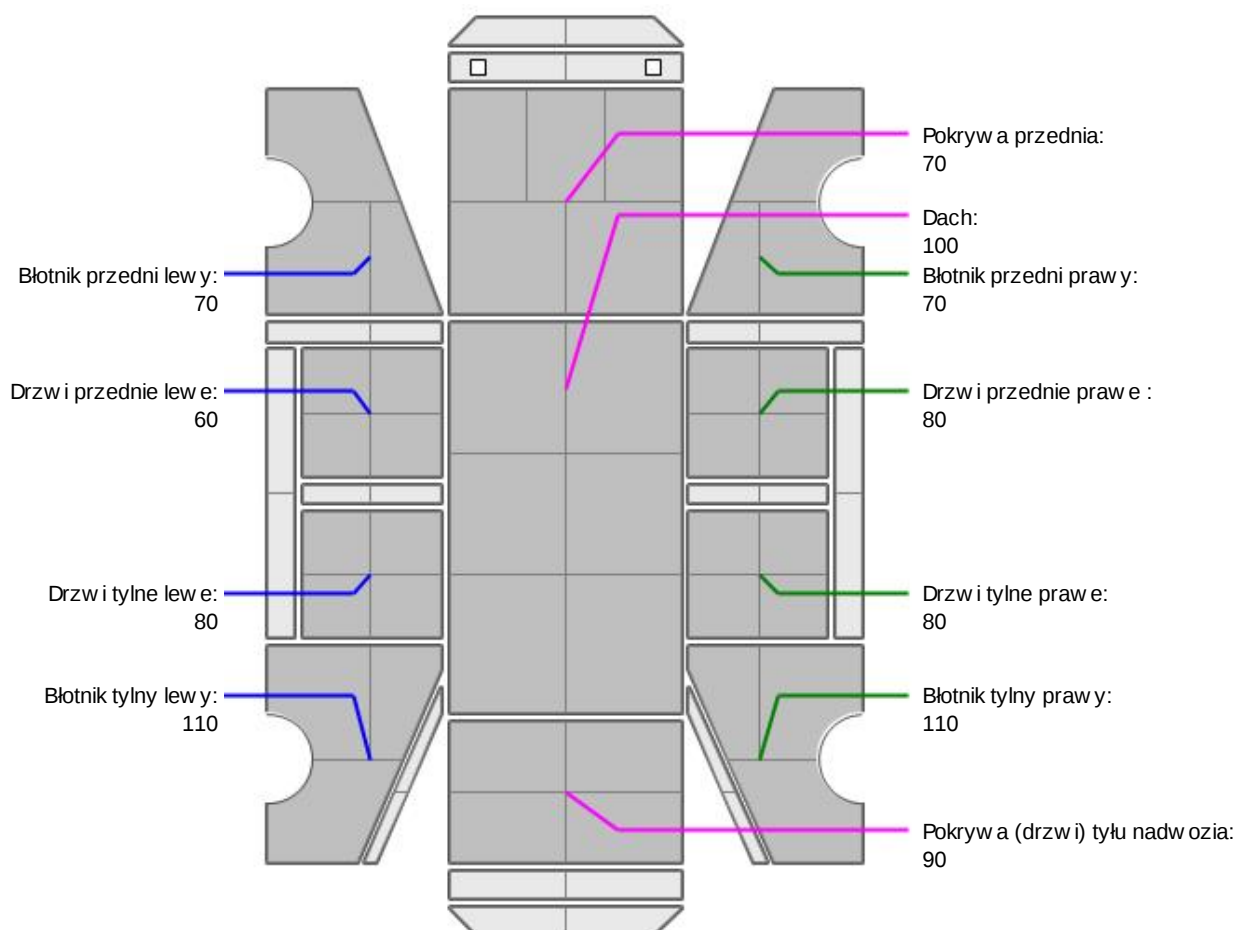
**KABINA KIEROWCY – Opis powłoki lakierowej**

| L.p. | Nazwa elementu | L / P | Grubość powłoki [μm] | Opis |
| 1 | Pokrywa przednia | | 70 | |
| 2 | Dach | | 100 | |
| 3 | Błotnik przedni | L | 70 | |
| 4 | Drzwi przednie | L | 60 | |
| 5 | Drzwi tylne | L | 80 | |
| 6 | Błotnik tylny | L | 110 | |
| 7 | Błotnik przedni | P | 70 | |
| 8 | Drzwi przednie | P | 80 | |
| 9 | Drzwi tylne | P | 80 | |
| 10 | Błotnik tylny | P | 110 | |
| 11 | Pokrywa (drzwi) tyłu nadwozia | | 90 | |

Podane przedziały grubości powłoki lakierowej poszczególnych elementów dotyczą wyłącznie punktów pomiarowych, tj. trzech wybranych miejsc na danym elemencie nadwozia. Nie oznacza to, że w pozostałych obszarach danego elementu grubość powłoki jest jednakowa ani że nie może wykroczyć poza wskazane zakresy. Pomiary wykonano urządzeniem będącym w posiadaniu rzeczoznawcy. Pomiar wykonany innym przyrządem może się różnić.
