## WYCENA WARTOŚCI

Zadanie: Ocena stanu technicznego i określenie wartości rynkowej pojazdu

| DANE IDENTYFIKACYJNE POJAZDU | | Dane: [D] VII-2026 | |
|---|---|---|---|
| Marka: | FIAT | Nr rejestracyjny: | NO0847T |
| Model pojazdu: | Fiorino 1.4 MR`16 E6 1.7t | Nr Info-Ekspert: | 045-04615 |

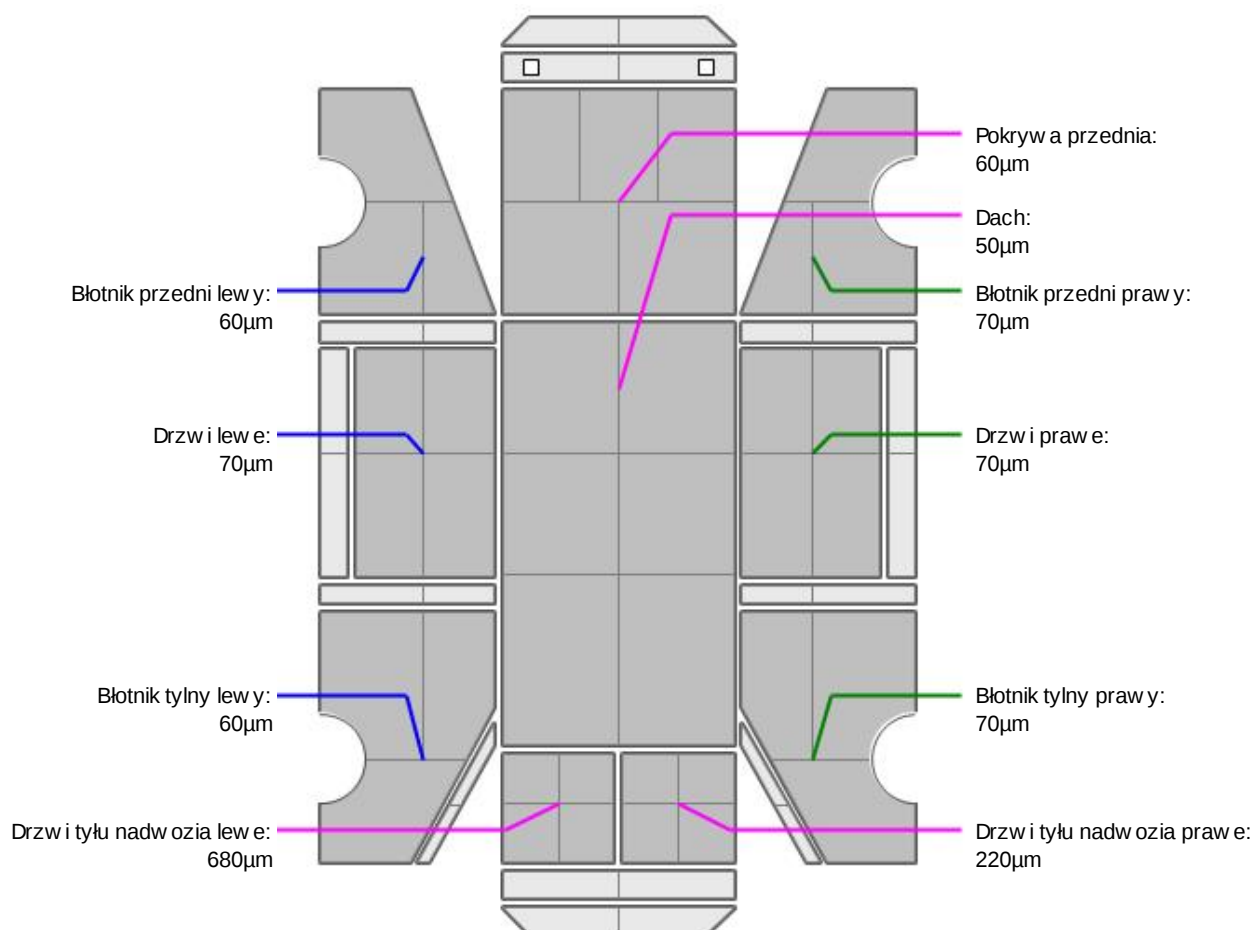
## NADWOZIE – Opis powłoki lakierowej

| L.p. | Nazwa elementu | L / P | Grubość powłoki [ $\mu\text{m}$ ] | Opis |
| 1 | Pokrywa przednia | | 60 $\mu\text{m}$ | |
| 2 | Dach | | 50 $\mu\text{m}$ | |
| 3 | Błotnik przedni | L | 60 $\mu\text{m}$ | |
| 4 | Drzwi | L | 70 $\mu\text{m}$ | |
| 5 | Błotnik tylny | L | 60 $\mu\text{m}$ | |
| 6 | Drzwi tyłu nadwozia | | 680 $\mu\text{m}$ | |
| 7 | Błotnik przedni | P | 70 $\mu\text{m}$ | |
| 8 | Drzwi | P | 70 $\mu\text{m}$ | |
| 9 | Błotnik tylny | P | 70 $\mu\text{m}$ | |
| 10 | Drzwi tyłu nadwozia | | 220 $\mu\text{m}$ | |

Podane przedziały grubości powłoki lakierowej poszczególnych elementów dotyczą wyłącznie punktów pomiarowych, tj. trzech wybranych miejsc na danym elemencie nadwozia. Nie oznacza to, że w pozostałych obszarach danego elementu grubość powłoki jest jednakowa ani że nie może wykroczyć poza wskazane zakresy. Pomiary wykonano urządzeniem będącym w posiadaniu rzeczoznawcy. Pomiar wykonany innym przyrządem może się różnić.
