Nr zlecenia: 47/15/07/2026/CarArena STANDARD

## Wycena wartości

Zadanie: Określenie wartości rynkowej pojazdu

| DANE IDENTYFIKACYJNE POJAZDU | | Dane: [D] VII-2026 | |
|---|---|---|---|
| Model pojazdu: | FT Custom 310 2.0 TDCi MR`16 E6 3.1t | Nr Info-Ekspert: | 011-09019 |

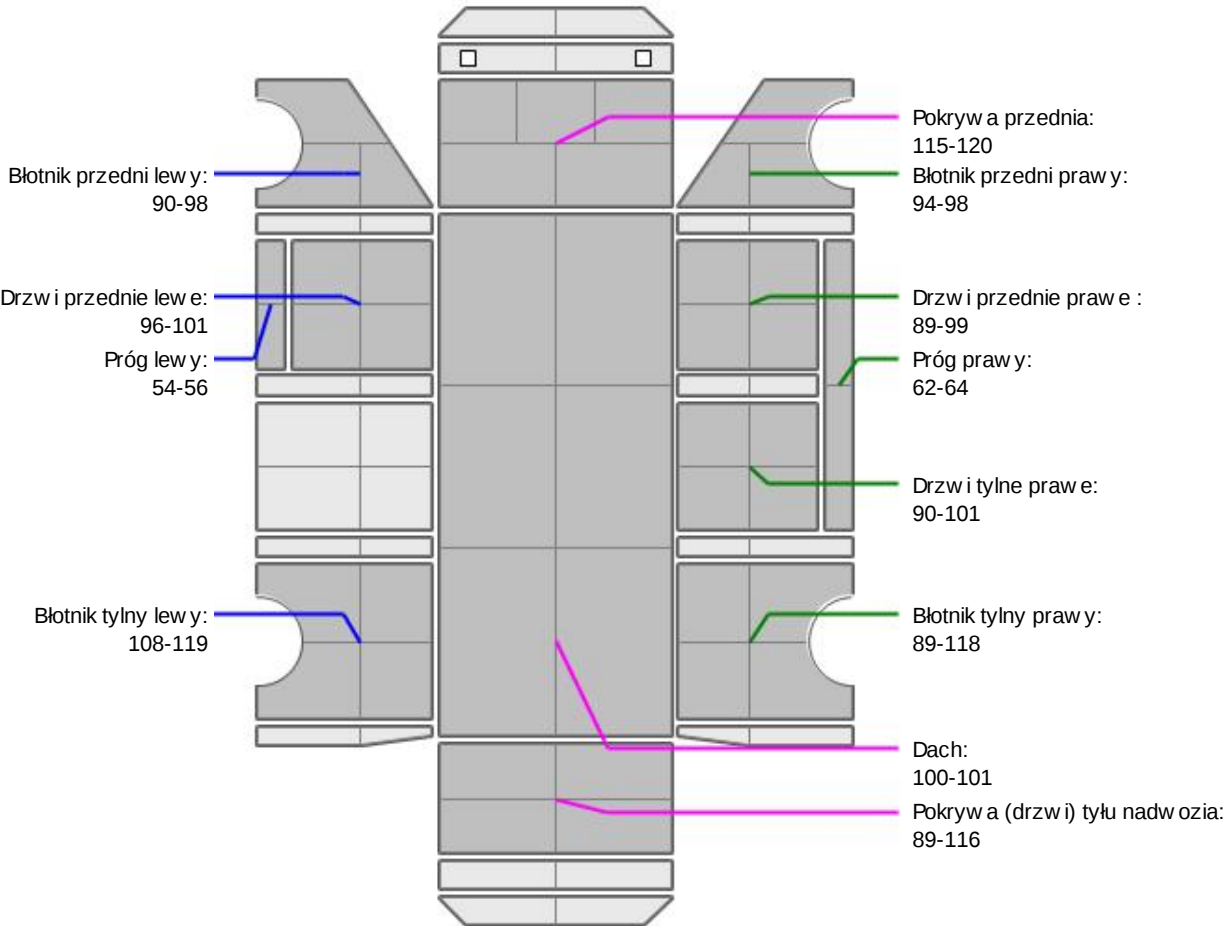
| L.p. | Nazwa elementu | L / P | Grubość powłoki [µm] | Opis |
| 1 | Pokrywa przednia | | 115-120 | |
| 2 | Dach | | 100-101 | |

| 3 | Błotnik przedni | L | 90-98 | |
| 4 | Próg | L | 54-56 | |
| 5 | Drzwi przednie | L | 96-101 | |
| 6 | Błotnik tylny | L | 108-119 | |
| 7 | Błotnik przedni | P | 94-98 | |
| 8 | Próg | P | 62-64 | |
| 9 | Drzwi przednie | P | 89-99 | |
| 10 | Drzwi tylne | P | 90-101 | |
| 11 | Błotnik tylny | P | 89-118 | |
| 12 | Pokrywa (drzwi) tyłu nadwozia | | 89-116 | |

Podane przedziały grubości powłoki lakierowej poszczególnych elementów dotyczą wyłącznie punktów pomiarowych, tj. trzech wybranych miejsc na danym elemencie nadwozia. Nie oznacza to, że w pozostałych obszarach danego elementu grubość powłoki jest jednakowa ani że nie może wykroczać poza wskazane zakresy. Pomiary wykonano urządzeniem będącym w posiadaniu rzeczoznawcy. Pomiar wykonany innym przyrządem może się różnić.
