Nr zlecenia: 196/15/07/2026/CarArena STANDARD

## Wycena wartości

Zadanie: Ocena stanu technicznego i określenie wartości rynkowej pojazdu

| DANE IDENTYFIKACYJNE POJAZDU | | Dane: [O] VII-2026 | |
|---|---|---|---|
| Model pojazdu: | <b>Auris HSD 1.8 MR`15 E6</b> | Nr Info-Ekspert: | <b>037-02762</b> |

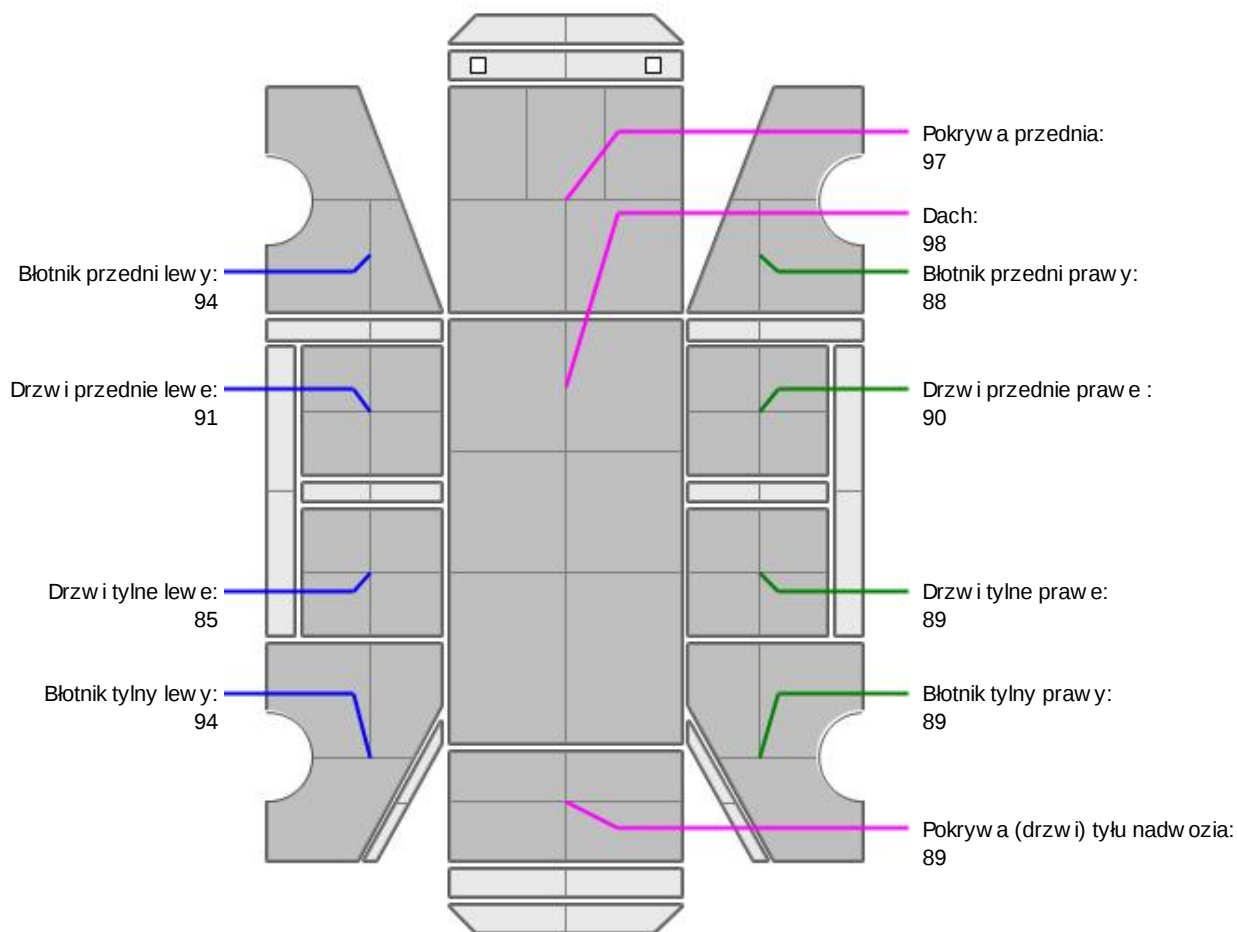
## NADWOZIE – Opis powłoki lakierowej

| L.p. | Nazwa elementu | L / P | Grubość powłoki [μm] | Opis |
| 1 | Pokrywa przednia | | 97 | |
| 2 | Dach | | 98 | |
| 3 | Błotnik przedni | L | 94 | |
| 4 | Drzwi przednie | L | 91 | |
| 5 | Błotnik tylny | L | 94 | |
| 6 | Błotnik przedni | P | 88 | |
| 7 | Drzwi przednie | P | 90 | |
| 8 | Błotnik tylny | P | 89 | |
| 9 | Pokrywa (drzwi) tyłu nadwozia | | 89 | |
| 10 | Drzwi tylne | L | 85 | |
| 11 | Drzwi tylne | P | 89 | |

Podane przedziały grubości powłoki lakierowej poszczególnych elementów dotyczą wyłącznie punktów pomiarowych, tj. trzech wybranych miejsc na danym elemencie nadwozia. Nie oznacza to, że w pozostałych obszarach danego elementu grubość powłoki jest jednakowa ani że nie może wykroczyć poza wskazane zakresy. Pomiary wykonano urządzeniem będącym w posiadaniu rzeczoznawcy. Pomiar wykonany innym przyrządem może się różnić.
