Nr zlecenia: 63/16/07/2026/CarArena STANDARD

## Wycena wartości

Zadanie: Określenie wartości rynkowej pojazdu

| DANE IDENTYFIKACYJNE POJAZDU | | Dane: [D] VII-2026 | |
|---|---|---|---|
| Marka: | CITROËN | Nr rejestracyjny: | NE0546F |

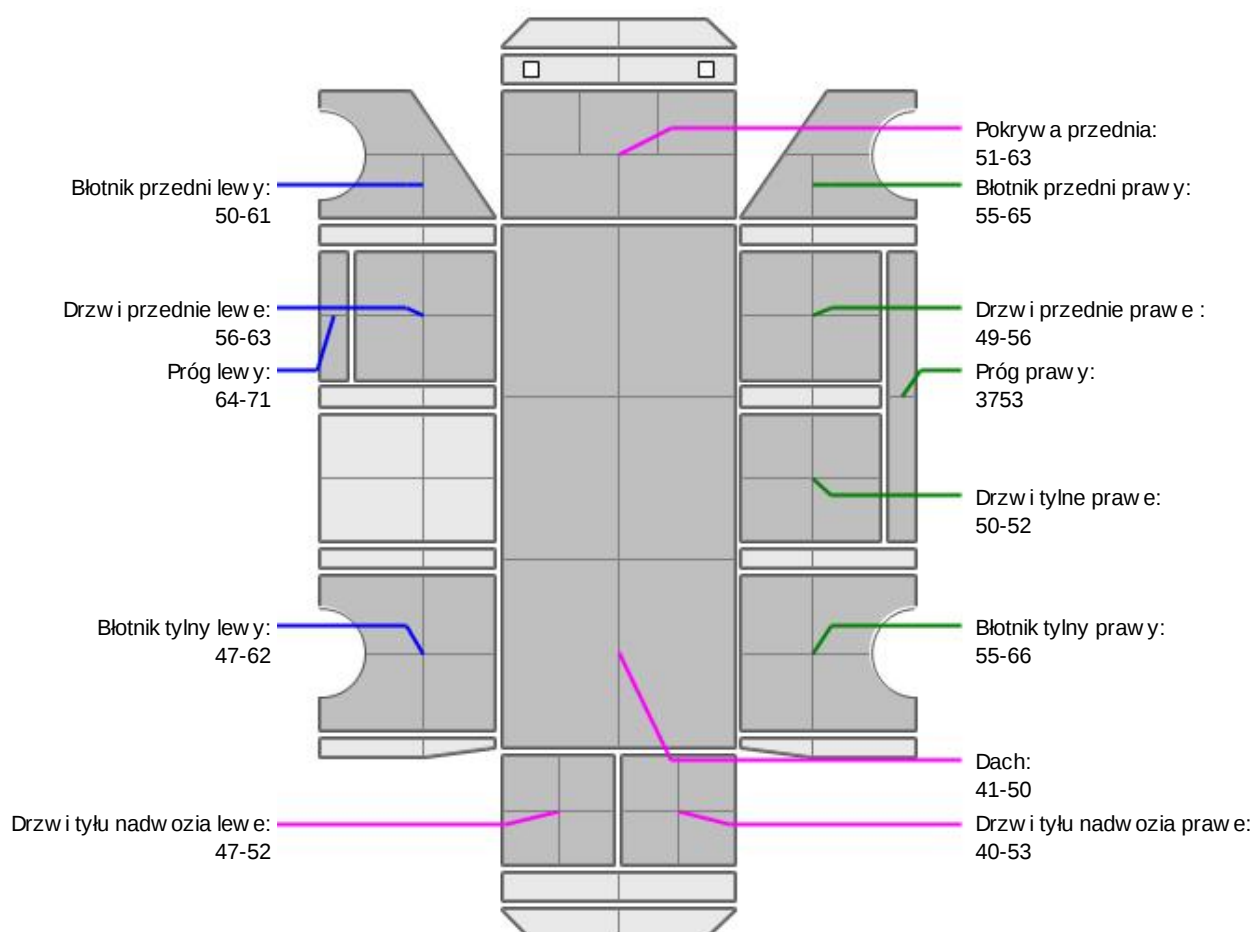
**NADWOZIE – Opis powłoki lakierowej**

| L.p. | Nazwa elementu | L / P | Grubość powłoki [μm] | Opis |
| 1 | Pokrywa przednia | | 51-63 | |
| 2 | Dach | | 41-50 | |
| 3 | Błotnik przedni | L | 50-61 | |
| 4 | Próg | L | 64-71 | |
| 5 | Drzwi przednie | L | 56-63 | |
| 6 | Błotnik tylny | L | 47-62 | |
| 7 | Drzwi tyłu nadwozia | | 47-52 | |
| 8 | Błotnik przedni | P | 55-65 | |
| 9 | Próg | P | 3753 | |
| 10 | Drzwi przednie | P | 49-56 | |
| 11 | Drzwi tylne | P | 50-52 | |
| 12 | Błotnik tylny | P | 55-66 | |
| 13 | Drzwi tyłu nadwozia | | 40-53 | |

Podane przedziały grubości powłoki lakierowej poszczególnych elementów dotyczą wyłącznie punktów pomiarowych, tj. trzech wybranych miejsc na danym elemencie nadwozia. Nie oznacza to, że w pozostałych obszarach danego elementu grubość powłoki jest jednakowa ani że nie może wykroczyć poza wskazane zakresy. Pomiary wykonano urządzeniem będącym w posiadaniu rzeczoznawcy. Pomiar wykonany innym przyrządem może się różnić.
