Nr zlecenia: 51/15/07/2026/CarArena STANDARD

## Wycena wartości

Zadanie: Określenie wartości rynkowej pojazdu

| DANE IDENTYFIKACYJNE POJAZDU (*) | | Dane: [C] VII-2026 | |
|---|---|---|---|
| Marka: | VOLVO | Nr rejestracyjny: | DZG05604 |

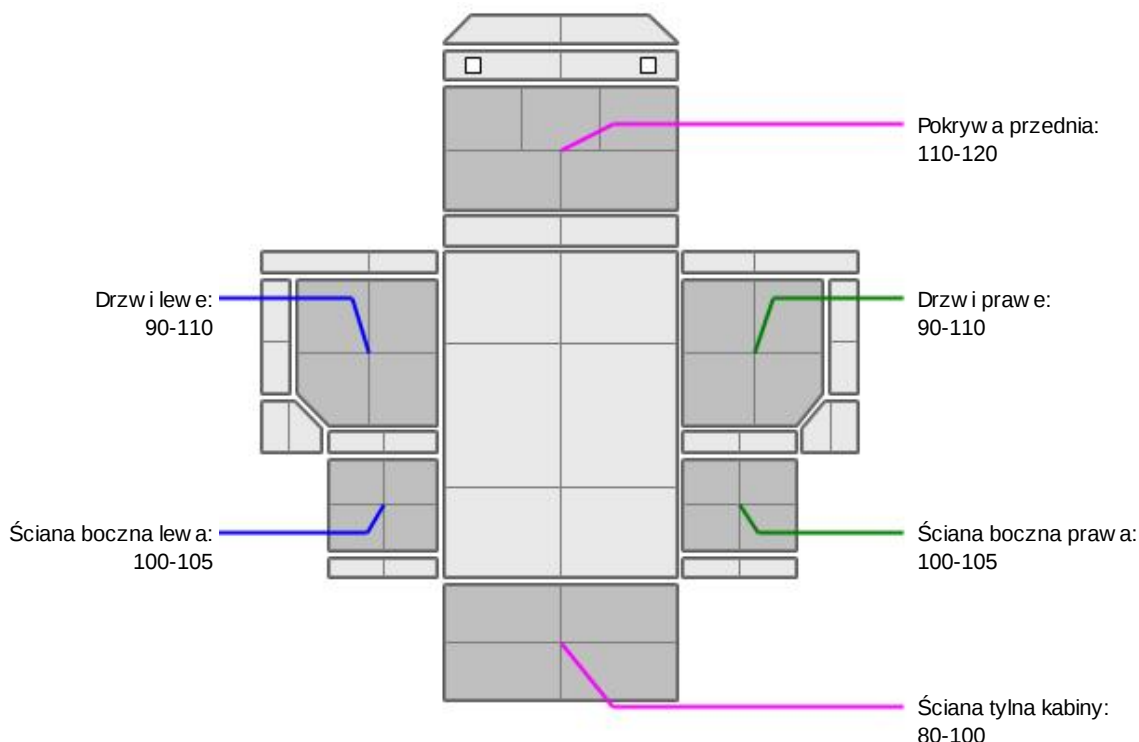
## KABINA KIEROWCY – Opis powłoki lakierowej

| L.p. | Nazwa elementu | L / P | Grubość powłoki [μm] | Opis |
| 1 | Pokrywa przednia | | 110-120 | |
| 2 | Drzwi | L | 90-110 | |
| 3 | Ściana boczna | L | 100-105 | |
| 4 | Drzwi | P | 90-110 | |
| 5 | Ściana boczna | P | 100-105 | |
| 6 | Ściana tylna kabiny | | 80-100 | |

Podane przedziały grubości powłoki lakierowej poszczególnych elementów dotyczą wyłącznie punktów pomiarowych, tj. trzech wybranych miejsc na danym elemencie nadwozia. Nie oznacza to, że w pozostałych obszarach danego elementu grubość powłoki jest jednakowa ani że nie może wykroczyć poza wskazane zakresy. Pomiary wykonano urządzeniem będącym w posiadaniu rzeczoznawcy. Pomiar wykonany innym przyrządem może się różnić.
