## WYCENA WARTOŚCI

Zadanie: Ocena stanu technicznego i określenie wartości rynkowej pojazdu

| DANE IDENTYFIKACYJNE POJAZDU | | Dane: [T] VII-2026 | |
|---|---|---|---|
| Marka: | BMW | Nr rejestracyjny: | PO2XE91 |
| Model pojazdu: | X5 Plug-in Hybrid MR`18 E6d G05 | Nr Info-Ekspert: | 003-05456 |

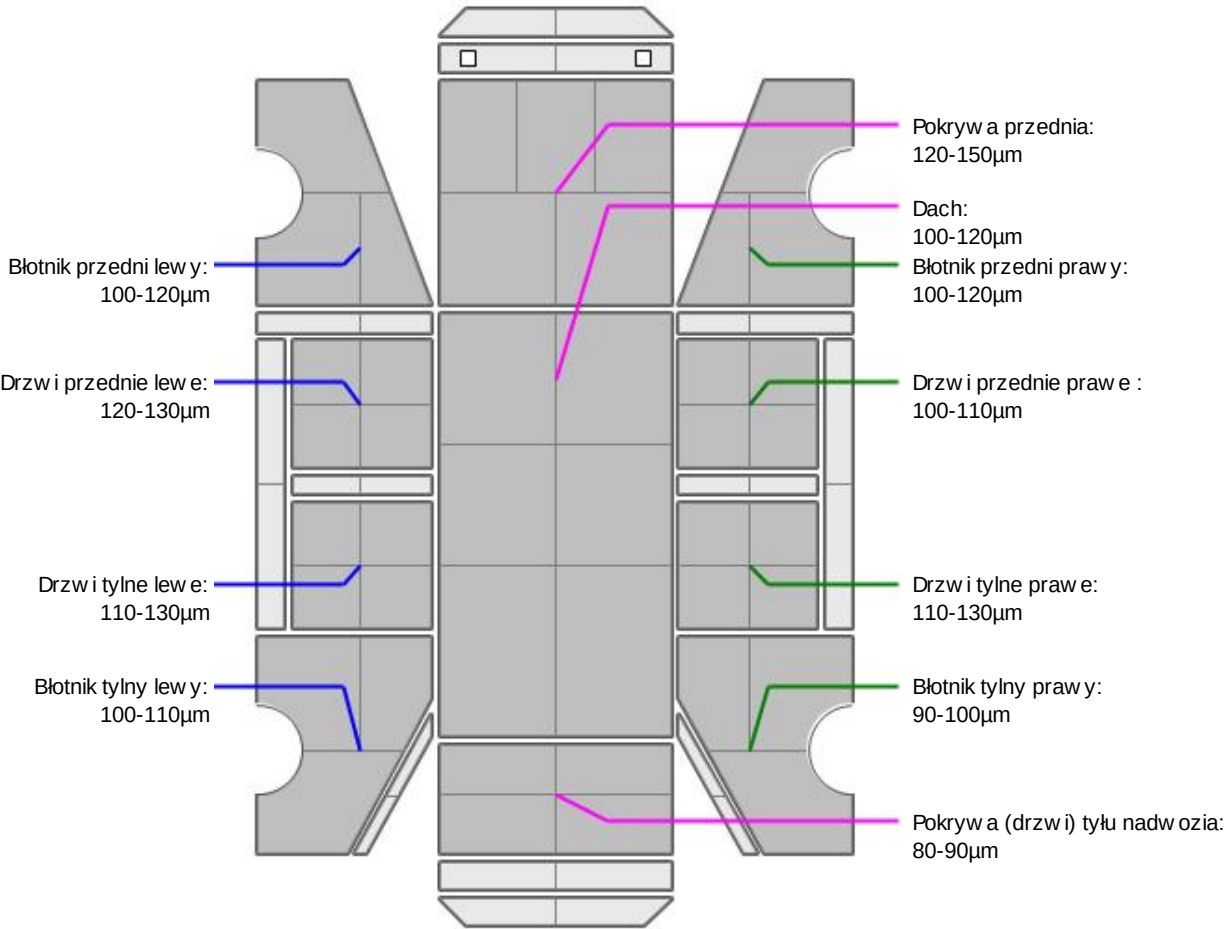
NADWOZIE – Opis powłoki lakierowej

| L.p. | Nazwa elementu | L / P | Grubość powłoki [µm] | Opis |
| 1 | Pokrywa przednia | | 120-150µm | |
| 2 | Dach | | 100-120µm | |
| 3 | Błotnik przedni | L | 100-120µm | |
| 4 | Drzwi przednie | L | 120-130µm | |
| 5 | Drzwi tylne | L | 110-130µm | |
| 6 | Błotnik tylny | L | 100-110µm | |
| 7 | Błotnik przedni | P | 100-120µm | |
| 8 | Drzwi przednie | P | 100-110µm | |
| 9 | Drzwi tylne | P | 110-130µm | |
| 10 | Błotnik tylny | P | 90-100µm | |

| 11 | Pokrywa (drzwi) tyłu nadwozia | | 80-90µm | |

Podane przedziały grubości powłoki lakierowej poszczególnych elementów dotyczą wyłącznie punktów pomiarowych, tj. trzech wybranych miejsc na danym elemencie nadwozia. Nie oznacza to, że w pozostałych obszarach danego elementu grubość powłoki jest jednakowa ani że nie może wykraczać poza wskazane zakresy. Pomiary wykonano urządzeniem będącym w posiadaniu rzeczoznawcy. Pomiar wykonany innym przyrządem może się różnić.
