# WYCENA WARTOŚCI

Zadanie: Ocena stanu technicznego i określenie wartości rynkowej pojazdu

| DANE IDENTYFIKACYJNE POJAZDU | | Dane: [O] VII-2026 | |
|---|---|---|---|
| Marka: | VOLKSWAGEN | Nr rejestracyjny: | PO3XG21 |
| Model pojazdu: | Passat B8 2.0 TSI MR`20 E6d | Nr Info-Ekspert: | 040-09592 |

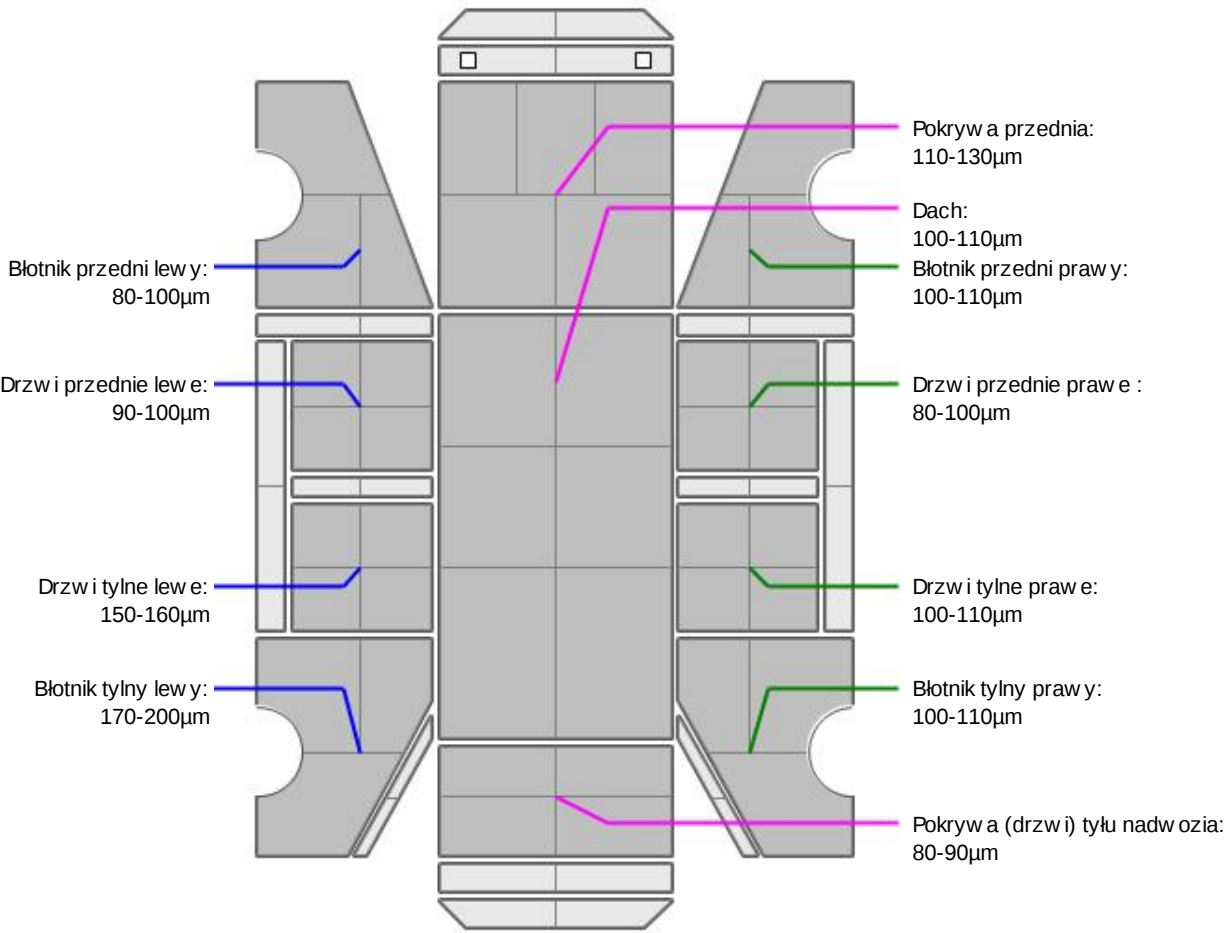
| L.p. | Nazwa elementu | L / P | Grubość powłoki [µm] | Opis |
| 1 | Pokrywa przednia | | 110-130µm | |
| 2 | Dach | | 100-110µm | |
| 3 | Błotnik przedni | L | 80-100µm | |
| 4 | Drzwi przednie | L | 90-100µm | |
| 5 | Drzwi tylne | L | 150-160µm | |
| 6 | Błotnik tylny | L | 170-200µm | |
| 7 | Błotnik przedni | P | 100-110µm | |
| 8 | Drzwi przednie | P | 80-100µm | |
| 9 | Drzwi tylne | P | 100-110µm | |
| 10 | Błotnik tylny | P | 100-110µm | |
| 11 | Pokrywa (drzwi) tyłu nadwozia | | 80-90µm | |

Podane przedziały grubości powłoki lakierowej poszczególnych elementów dotyczą wyłącznie punktów pomiarowych, tj. trzech wybranych miejsc na danym elemencie nadwozia. Nie oznacza to, że w pozostałych obszarach danego elementu grubość powłoki jest jednakowa ani że nie może wykroczać poza wskazane zakresy. Pomiary wykonano urządzeniem będącym w posiadaniu rzeczoznawcy. Pomiar wykonany innym przyrządem może się różnić.
