## Wycena wartości

Zadanie: Ocena stanu technicznego i określenie wartości rynkowej pojazdu

| DANE IDENTYFIKACYJNE POJAZDU | | Dane: [O] VI-2026 | |
|---|---|---|---|
| Marka: | <b>TOYOTA</b> | Nr rejestracyjny: | <b>WE320UY</b> |
| Model pojazdu: | <b>Yaris 1.5 MR`17 E6c</b> | Nr Info-Ekspert: | <b>037-02961</b> |

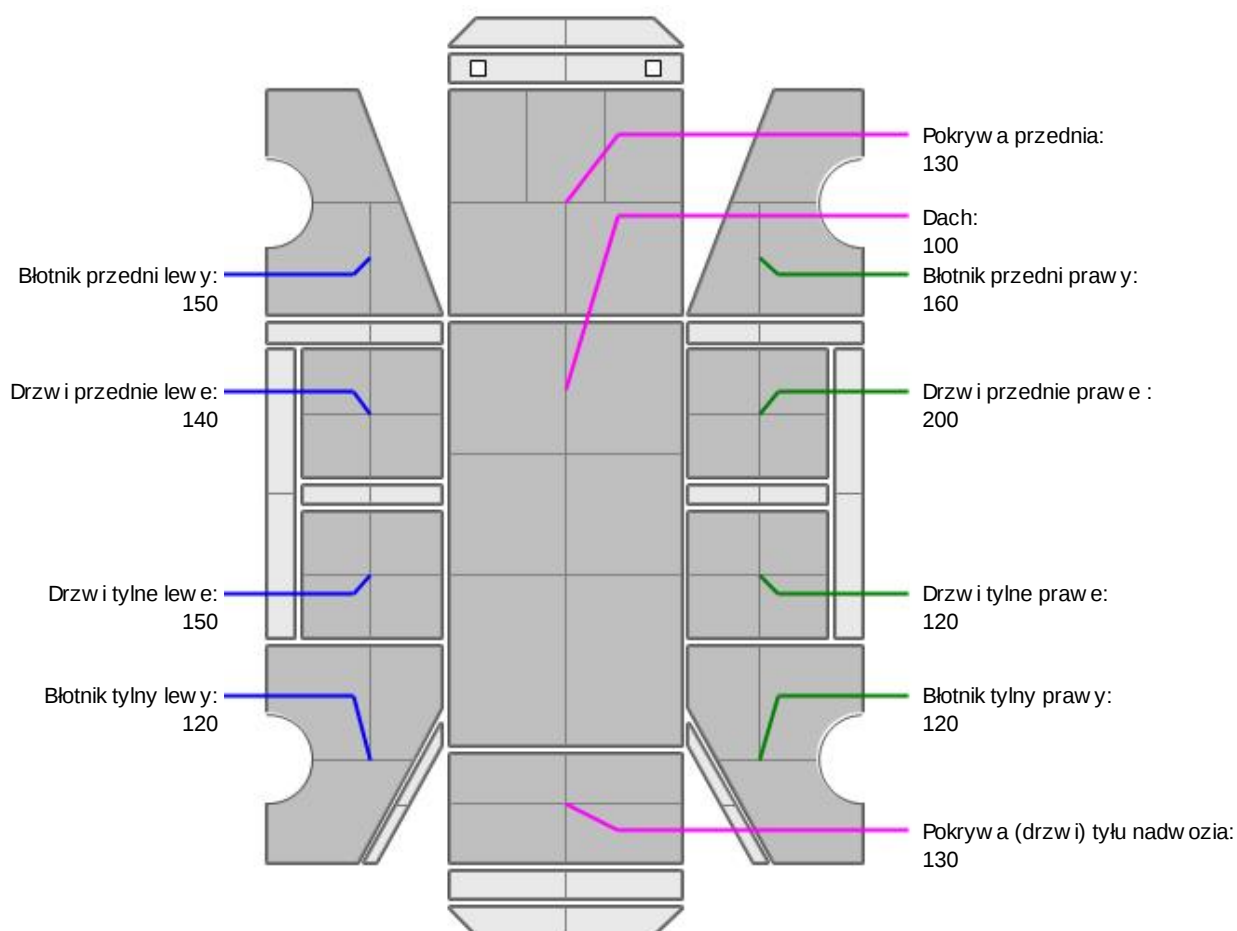
### NADWOZIE – Opis powłoki lakierowej

| L.p. | Nazwa elementu | L / P | Grubość powłoki [μm] | Opis |
| 1 | Pokrywa przednia | | 130 | |
| 2 | Dach | | 100 | |
| 3 | Błotnik przedni | L | 150 | |
| 4 | Drzwi przednie | L | 140 | |
| 5 | Błotnik tylny | L | 120 | |
| 6 | Błotnik przedni | P | 160 | |
| 7 | Drzwi przednie | P | 200 | |

| 8 | Błotnik tylny | P | 120 | |
| 9 | Pokrywa (drzwi) tyłu nadwozia | | 130 | |
| 10 | Drzwi tylne | L | 150 | |
| 11 | Drzwi tylne | P | 120 | |

Podane przedziały grubości powłoki lakierowej poszczególnych elementów dotyczą wyłącznie punktów pomiarowych, tj. trzech wybranych miejsc na danym elemencie nadwozia. Nie oznacza to, że w pozostałych obszarach danego elementu grubość powłoki jest jednakowa ani że nie może wykaczać poza wskazane zakresy. Pomiary wykonano urządzeniem będącym w posiadaniu rzeczoznawcy. Pomiar wykonany innym przyrządem może się różnić.
