Nr zlecenia: 103/25/06/2026/CarArena STANDARD

## Wycena wartości

Zadanie: Ocena stanu technicznego i określenie wartości rynkowej pojazdu

| DANE IDENTYFIKACYJNE POJAZDU | | Dane: [O] VI-2026 | |
|---|---|---|---|
| Model pojazdu: | <b>Yaris 1.5 MR`17 E6c</b> | Nr Info-Ekspert: | <b>037-02961</b> |

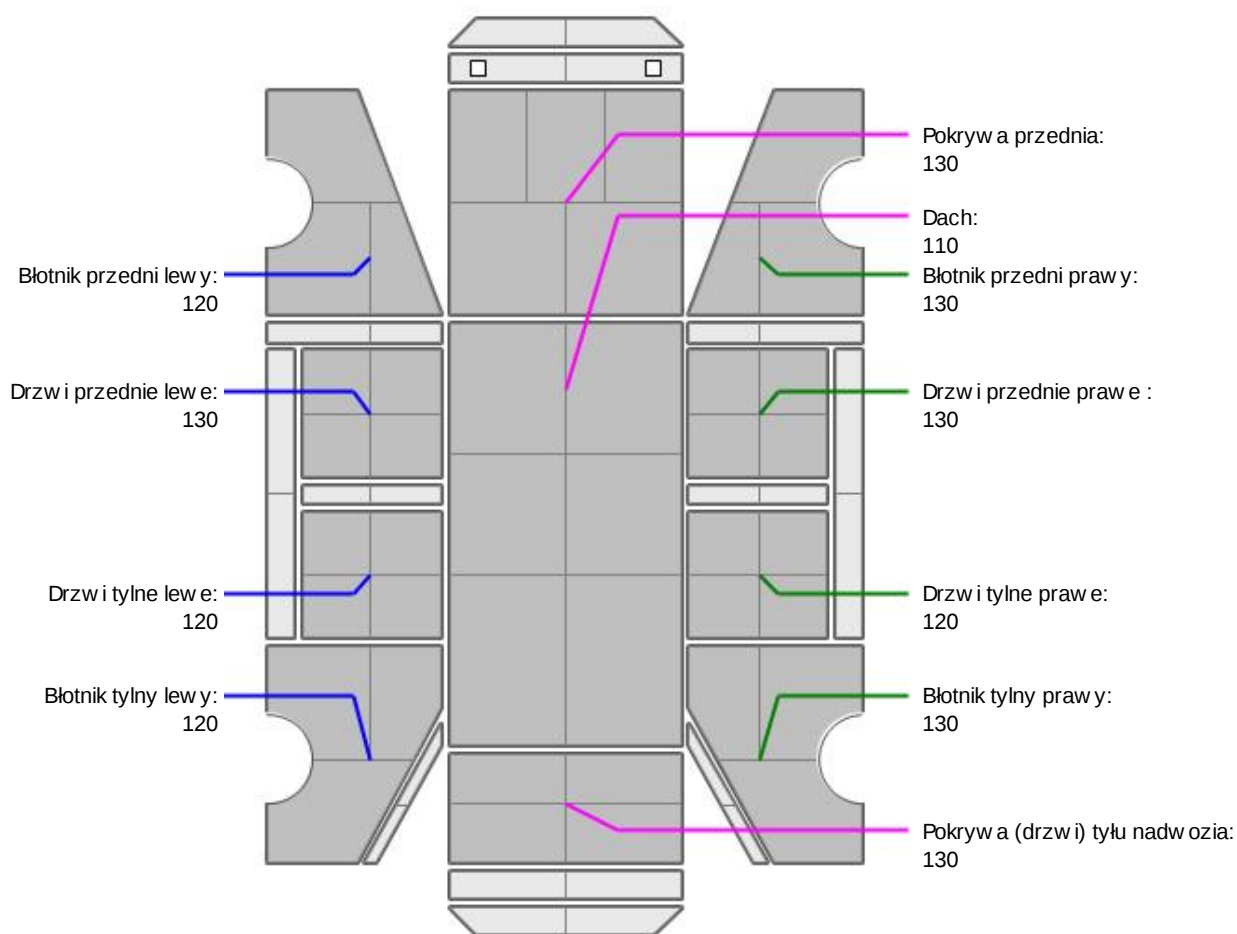
## NADWOZIE – Opis powłoki lakierowej

| L.p. | Nazwa elementu | L / P | Grubość powłoki [μm] | Opis |
| 1 | Pokrywa przednia | | 130 | |
| 2 | Dach | | 110 | |
| 3 | Błotnik przedni | L | 120 | |
| 4 | Drzwi przednie | L | 130 | |
| 5 | Błotnik tylny | L | 120 | |
| 6 | Błotnik przedni | P | 130 | |
| 7 | Drzwi przednie | P | 130 | |

| 8 | Błotnik tylny | P | 130 | |
| 9 | Pokrywa (drzwi) tyłu nadwozia | | 130 | |
| 10 | Drzwi tylne | L | 120 | |
| 11 | Drzwi tylne | P | 120 | |

Podane przedziały grubości powłoki lakierowej poszczególnych elementów dotyczą wyłącznie punktów pomiarowych, tj. trzech wybranych miejsc na danym elemencie nadwozia. Nie oznacza to, że w pozostałych obszarach danego elementu grubość powłoki jest jednakowa ani że nie może wykaczać poza wskazane zakresy. Pomiary wykonano urządzeniem będącym w posiadaniu rzeczoznawcy. Pomiar wykonany innym przyrządem może się różnić.
