## Raport z oględzin pojazdu

| Numer raportu | 419712/1/26-9570 | Data raportu | 20-01-2026 |

| Marka, model | KIA ProCeed 18-21 |
| Typ, wersja | ProCeed 1.6 T-GDI GT DCT |

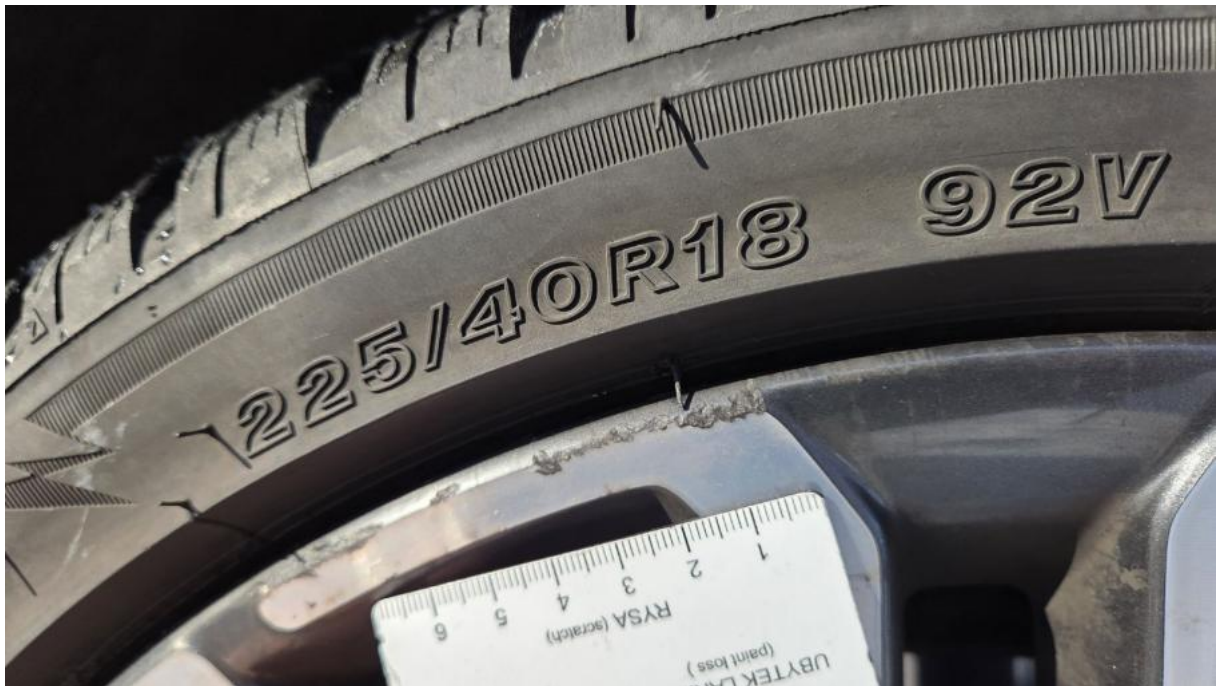
**Fot. 33**

| Poz. | Nazwa pozycji | Opis uszkodzeń | Kwalifik. | Naprawa [rbg] |
|---|---|---|---|---|
| 4 | Tarcza koła aluminiowa przód R | rysa/odprysk | | |

Felga aluminiowa przednia P - Rysa/odprysk 1

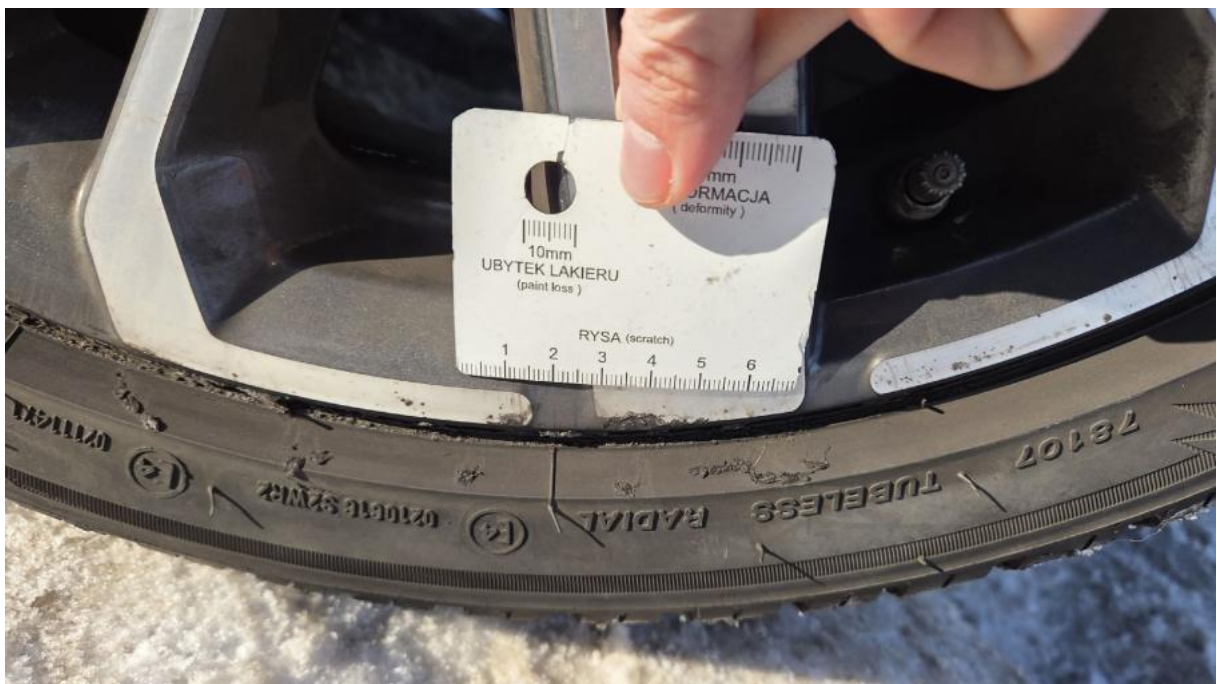
**Fot. 34**

Felga aluminiowa przednia P - Rysa/odprysk 2

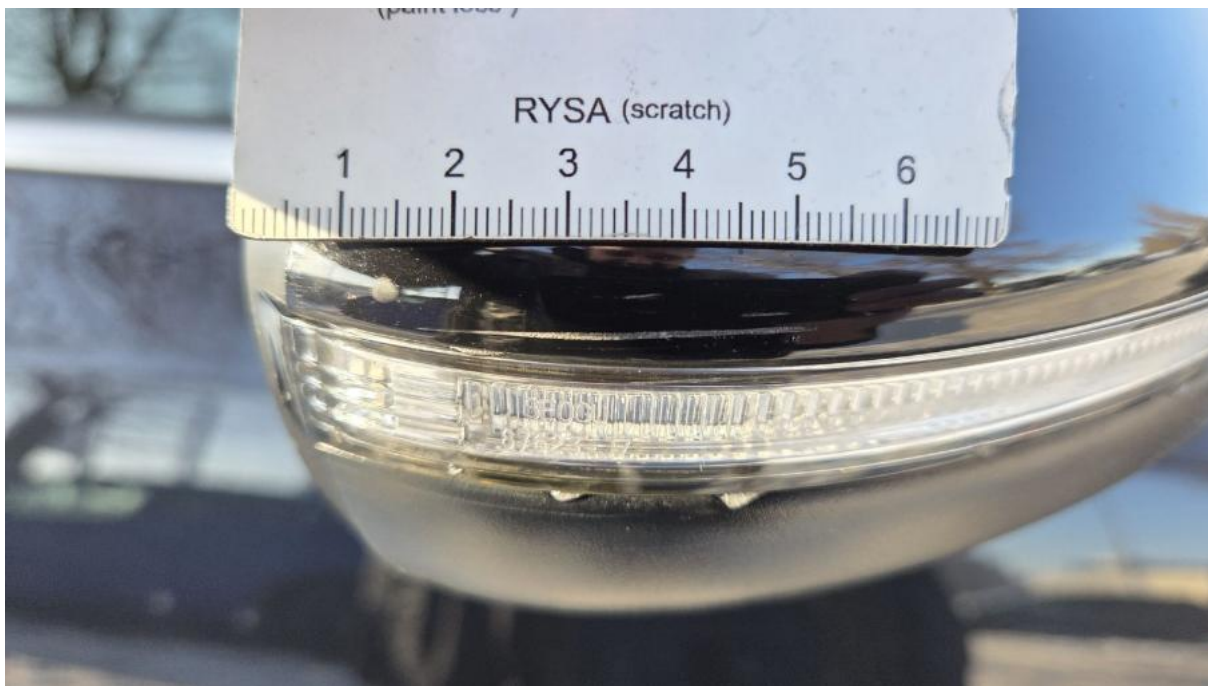
**Fot. 35**

| Poz. | Nazwa pozycji | Opis uszkodzeń | Kwalifik. | Naprawa [rbg] |
|---|---|---|---|---|
| 2 | Osłona lusterka zewnętrznego R | rysa/odprysk | | |

Obudowa lusterka zew P - Rysa/odprysk 1

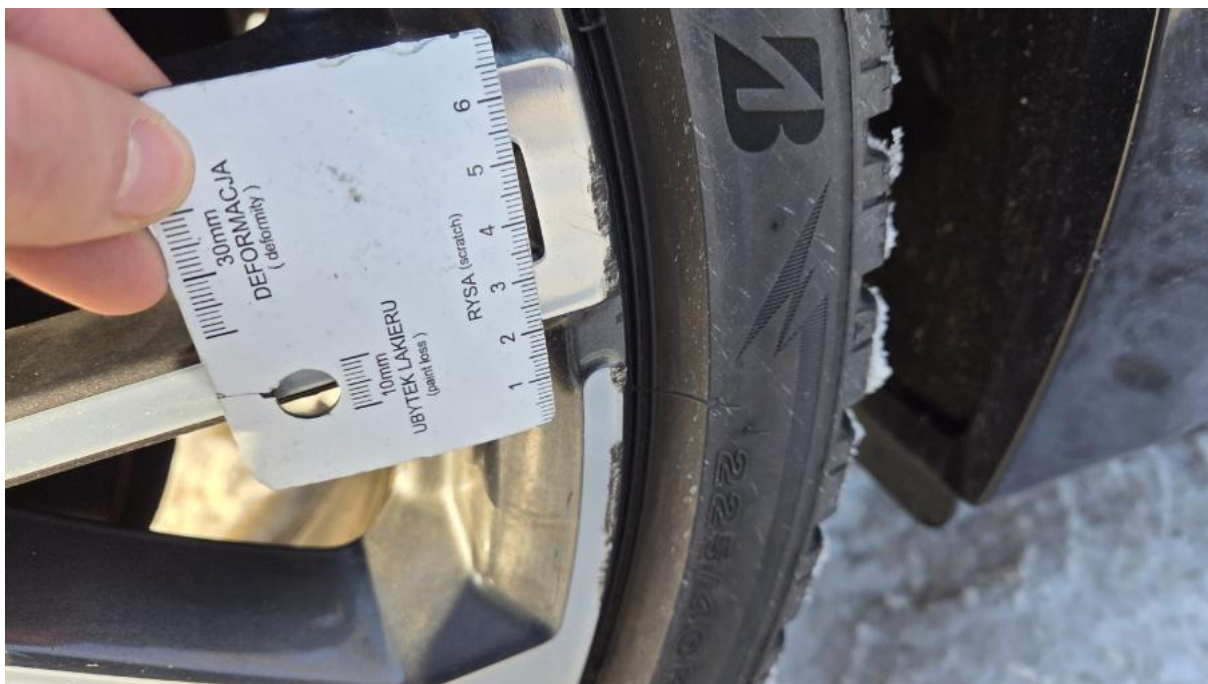
**Fot. 36**

| Poz. | Nazwa pozycji | Opis uszkodzeń | Kwalifik. | Naprawa [rbg] |
|---|---|---|---|---|
| 6 | Tarcza koła aluminiowa tył R | rysa/odprysk | | |

Felga aluminiowa tylna P - Rysa/odprysk 1

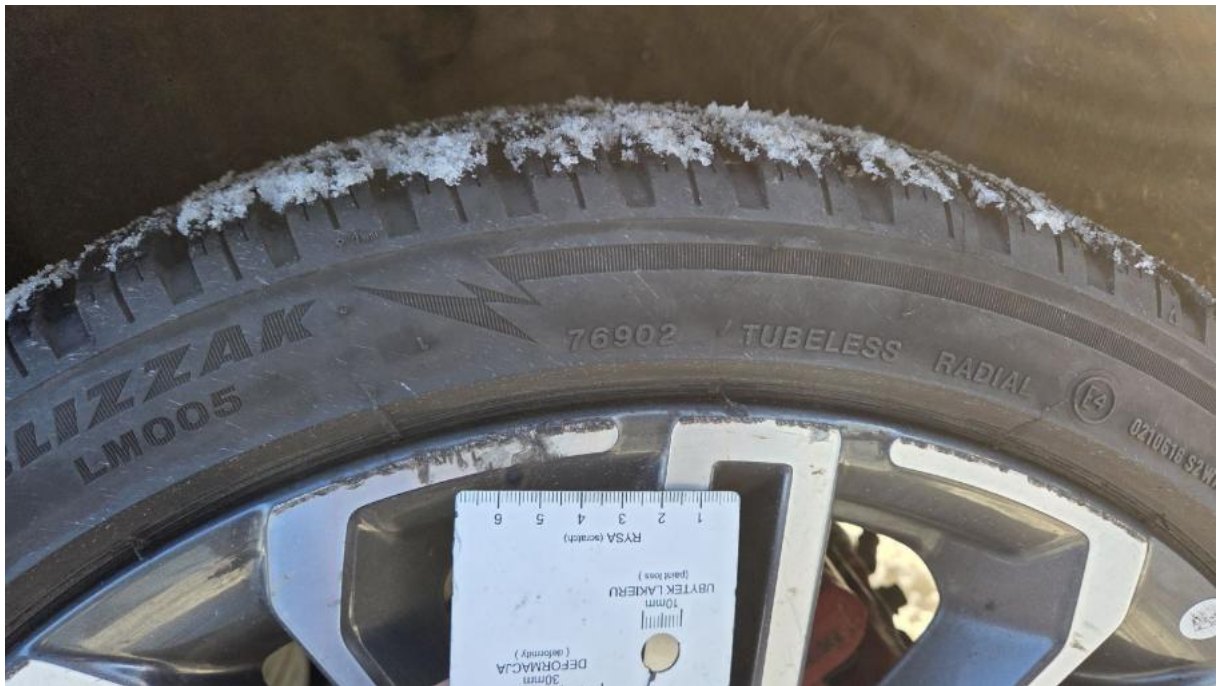
**Fot. 39**

| Poz. | Nazwa pozycji | Opis uszkodzeń | Kwalifik. | Naprawa [rbg] |
|---|---|---|---|---|
| 5 | Tarcza koła aluminiowa tył L | rysa/odprysk | | |

Felga aluminiowa tylna L - Rysa/odprysk 1

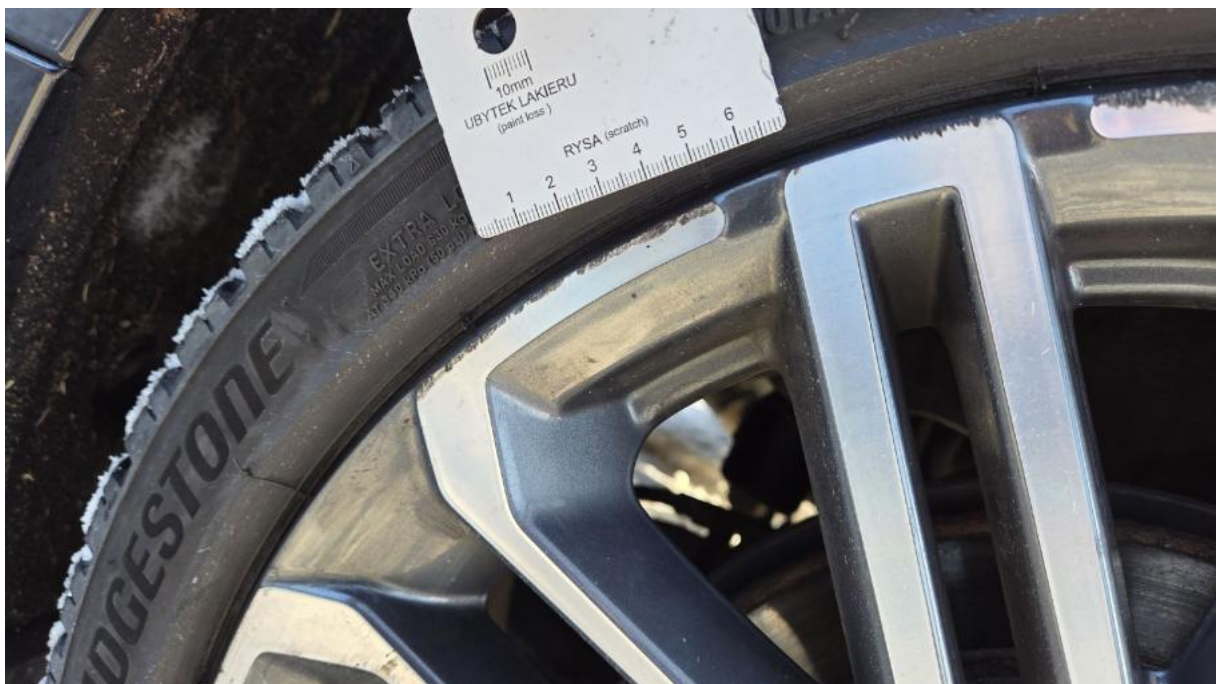
**Fot. 40**

Felga aluminiowa tylna L - Rysa/odprysk 2

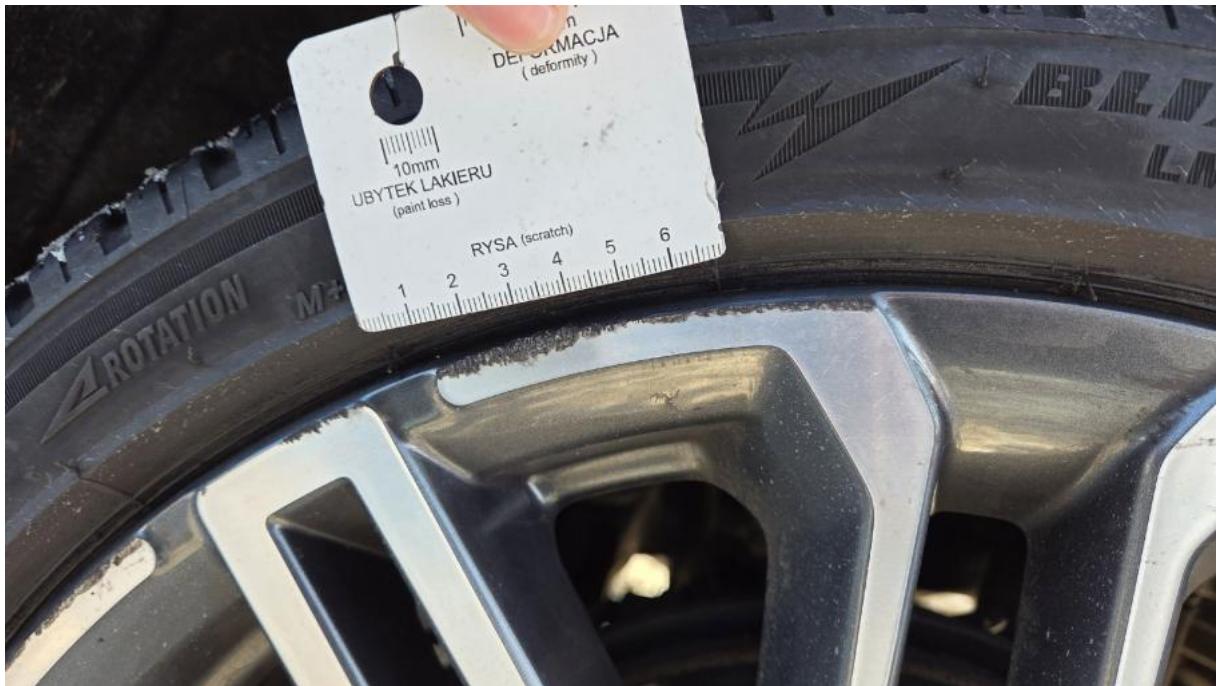
**Fot. 41**

Felga aluminiowa tylna L() - Rysa/odprysk 3

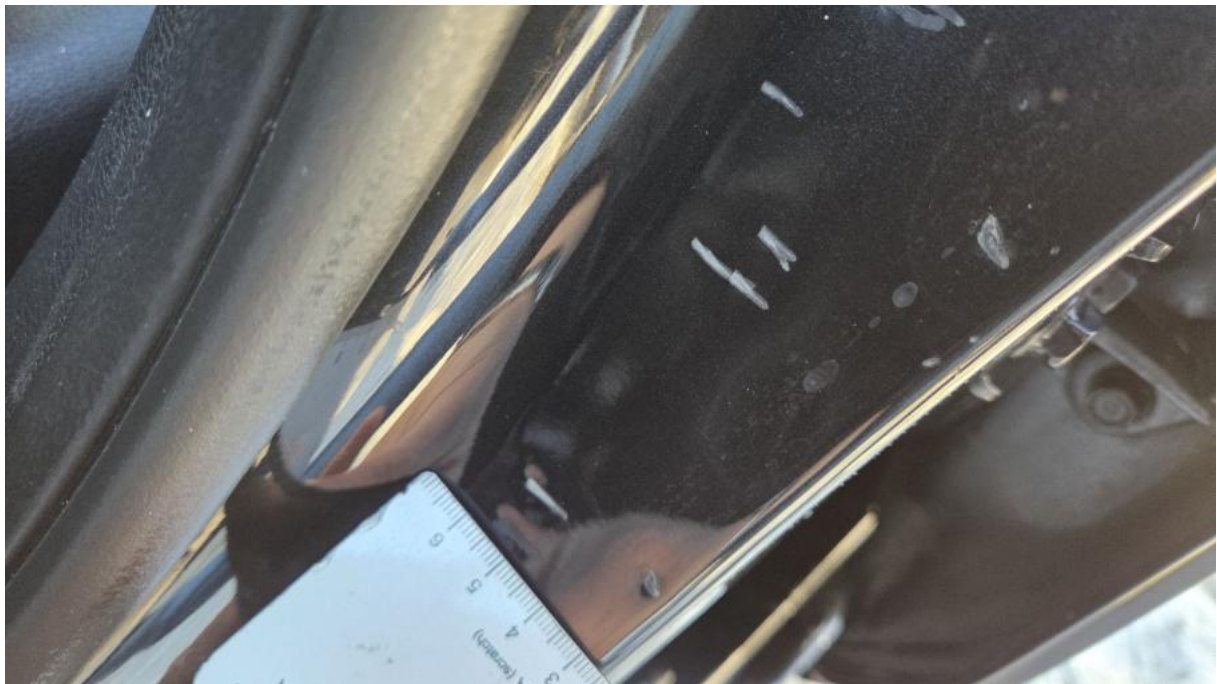
**Fot. 42**

| Poz. | Nazwa pozycji | Opis uszkodzeń | Kwalifik. | Naprawa [rbg] |
|---|---|---|---|---|
| 1 | Rama drzwi, przód L | wgniecenie/odkształcenie, rysa/odprysk | NA | 1 |

Słupek środkowy L - Rysa/odprysk 1

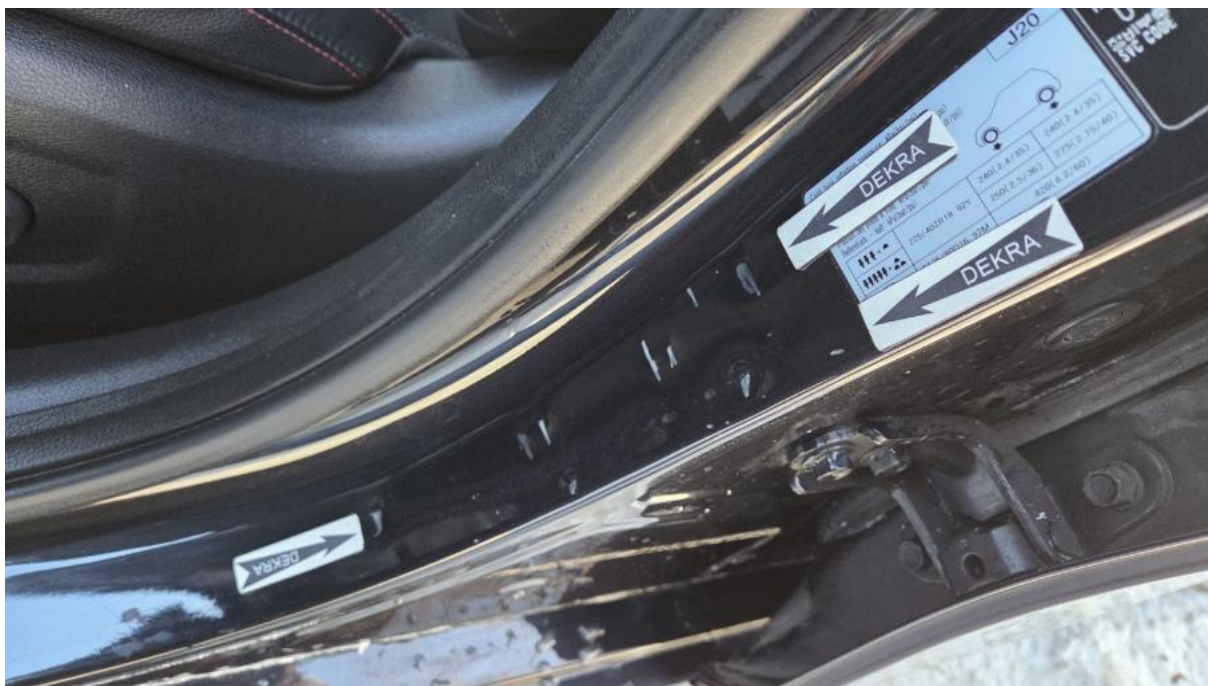
**Fot. 43**

Słupek środkowy L - Wgniecenie/odkształcenie 1

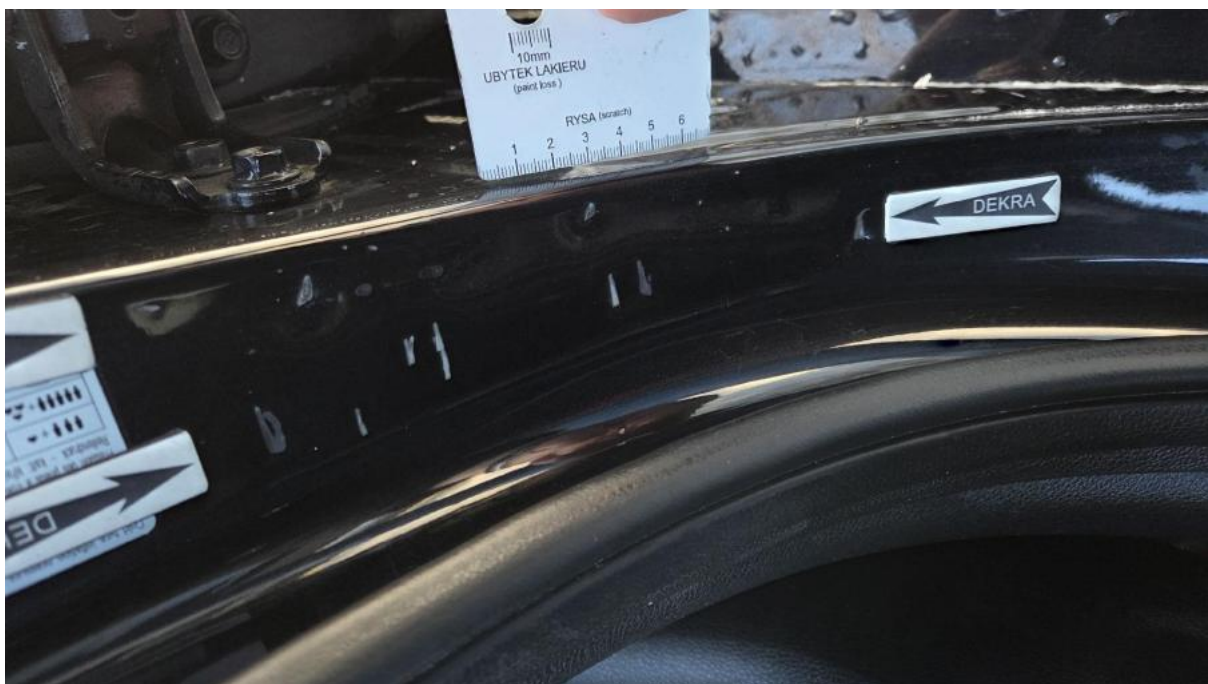
**Fot. 44**

Słupek środkowy L - Wgniecenie/odkształcenie 2

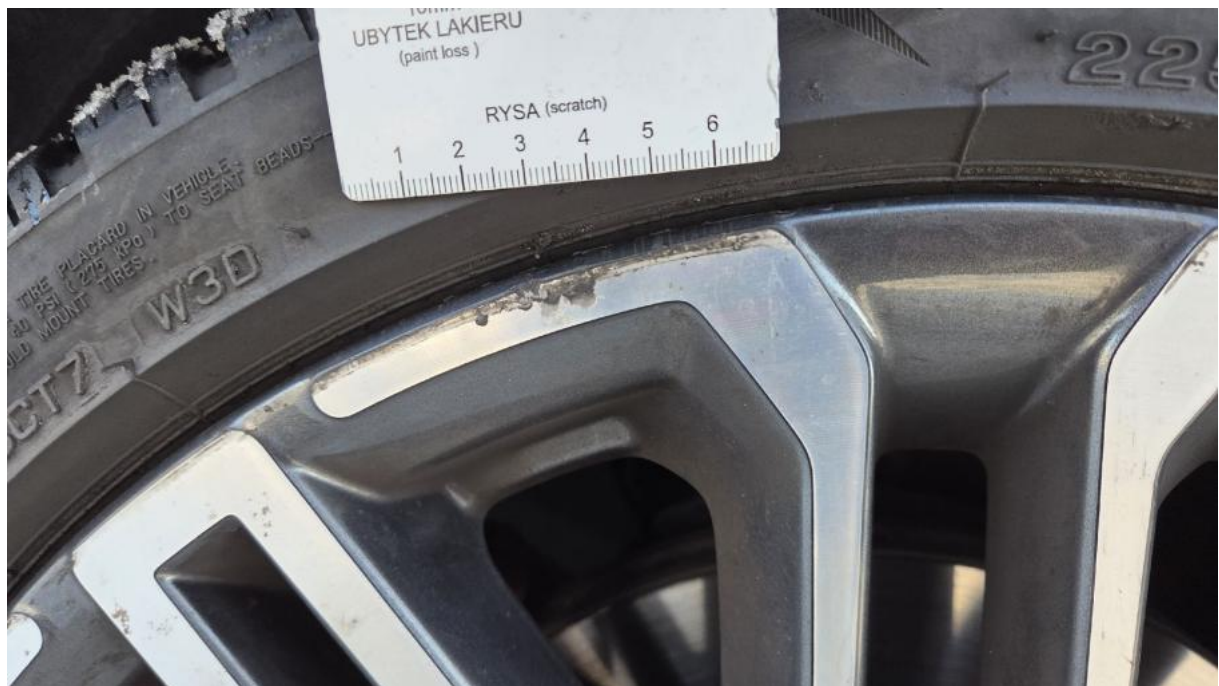
**Fot. 45**

| Poz. | Nazwa pozycji | Opis uszkodzeń | Kwalifik. | Naprawa [rbg] |
|---|---|---|---|---|
| 3 | Tarcza koła aluminiowa przód L | rysa/odprysk | | |

Felga Aluminiowa przednia L - Rysa/odprysk 1

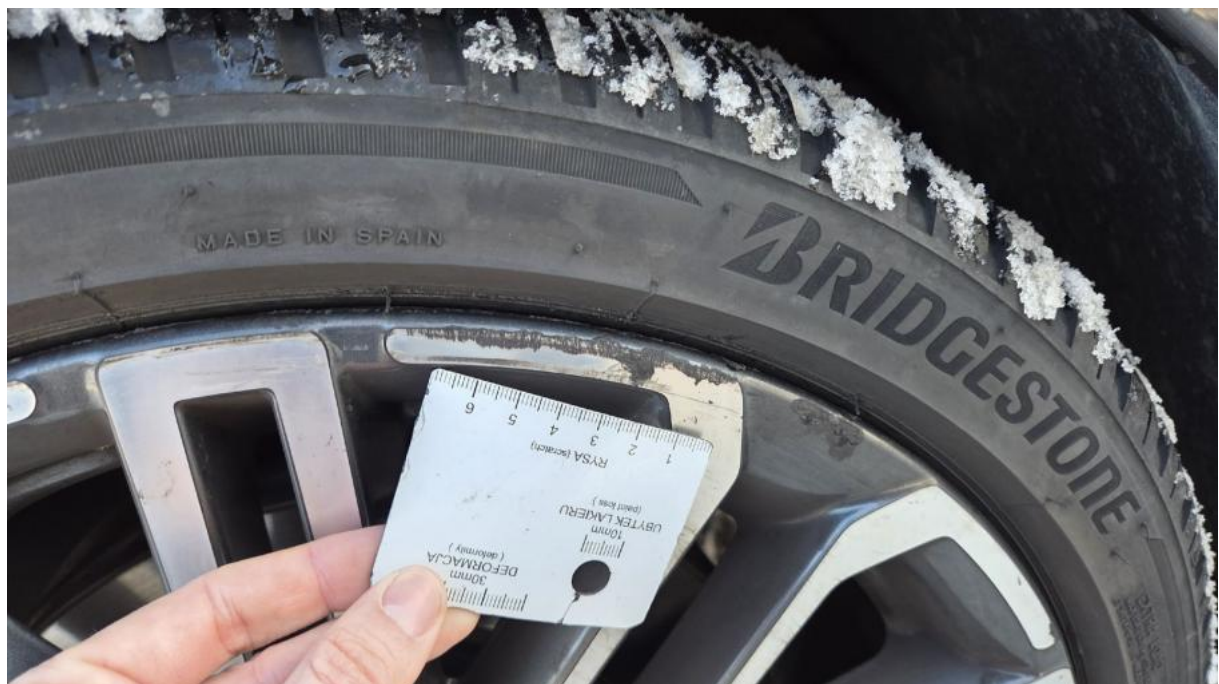
**Fot. 46**

Felga Aluminiowa przednia L - Rysa/odprysk 2
