Nr zlecenia: 08/13/07/2026/CarArena STANDARD

## Wycena wartości

Zadanie: Określenie wartości rynkowej pojazdu

| DANE IDENTYFIKACYJNE POJAZDU | | Dane: [O] VII-2026 | |
|---|---|---|---|
| Marka: | TOYOTA | Nr rejestracyjny: | WL2483K |

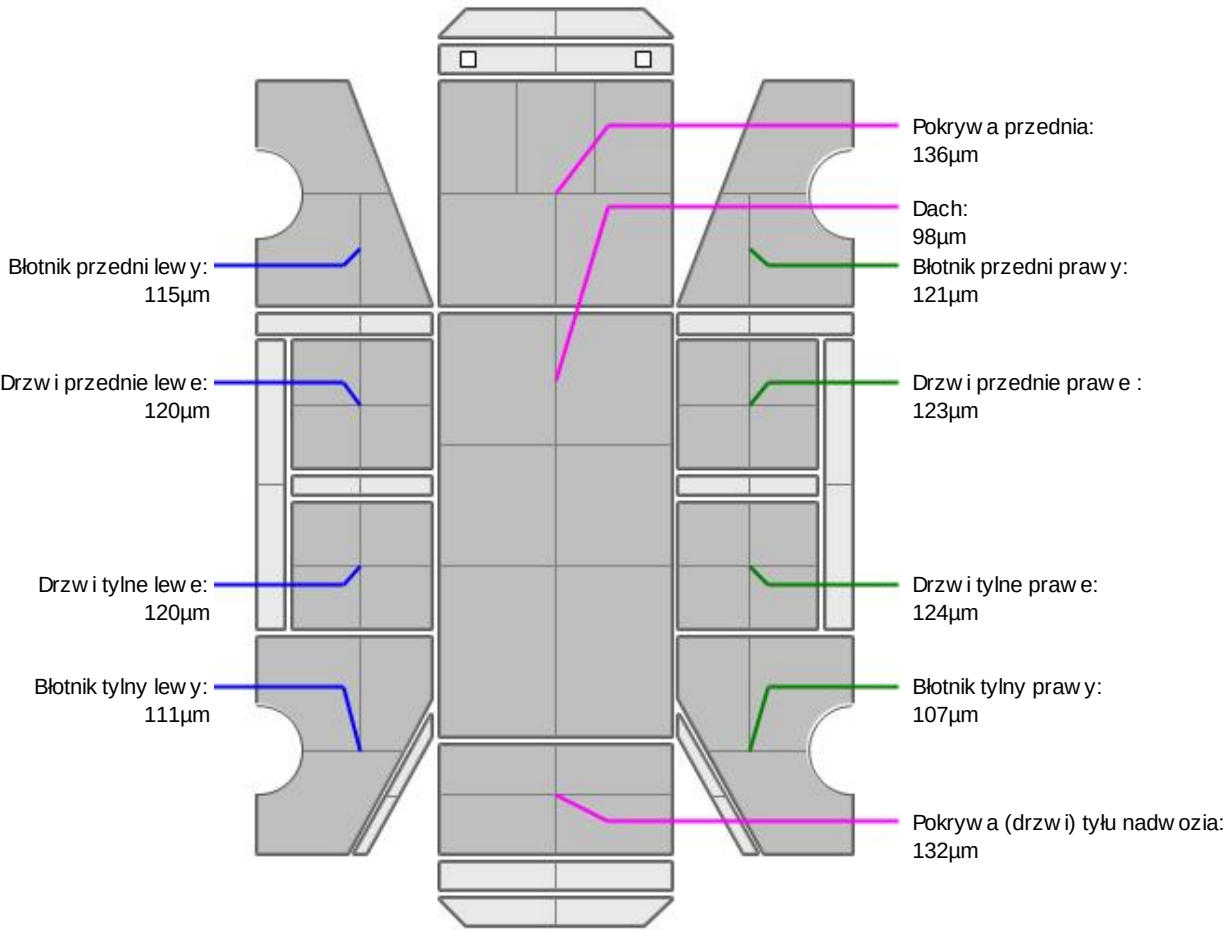
NADWOZIE – Opis powłoki lakierowej

| L.p. | Nazwa elementu | L / P | Grubość powłoki [ $\mu\text{m}$ ] | Opis |
| 1 | Pokrywa przednia | | $136\mu\text{m}$ | |
| 2 | Dach | | $98\mu\text{m}$ | |
| 3 | Błotnik przedni | L | $115\mu\text{m}$ | |
| 4 | Drzwi przednie | L | $120\mu\text{m}$ | |

| 5 | Drzwi tylne | L | 120µm | |
| 6 | Błotnik tylny | L | 111µm | |
| 7 | Błotnik przedni | P | 121µm | |
| 8 | Drzwi przednie | P | 123µm | |
| 9 | Drzwi tylne | P | 124µm | |
| 10 | Błotnik tylny | P | 107µm | |
| 11 | Pokrywa (drzwi) tyłu nadwozia | | 132µm | |

Podane przedziały grubości powłoki lakierowej poszczególnych elementów dotyczą wyłącznie punktów pomiarowych, tj. trzech wybranych miejsc na danym elemencie nadwozia. Nie oznacza to, że w pozostałych obszarach danego elementu grubość powłoki jest jednakowa ani że nie może wykraczać poza wskazane zakresy. Pomiary wykonano urządzeniem będącym w posiadaniu rzeczoznawcy. Pomiar wykonany innym przyrządem może się różnić.
