## Raport z oględzin pojazdu

| Numer raportu | 219696/6/26-11401 | Data raportu | 29-06-2026 |

| Numer identyfikacyjny (VIN) | <b>WBA6D61060D989511</b> |
| Marka, model | BMW Seria 6 Gran Coupe [F0... |

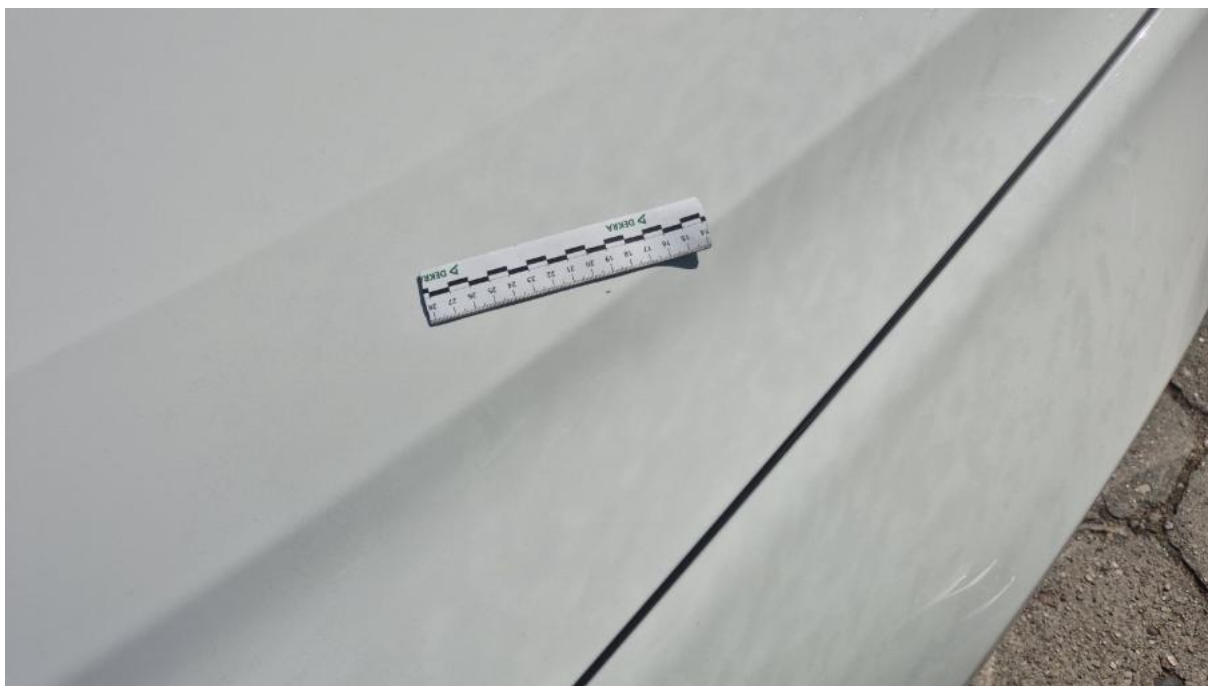
**Fot. 37**

Pokrywa komory silnika - Rysa/odprysk 1

| Poz. | Nazwa pozycji | Opis uszkodzeń | Kwalifik. | Naprawa [rbg] |
|---|---|---|---|---|
| 10 | Pokrywa przednia | rysa/odprysk | | |

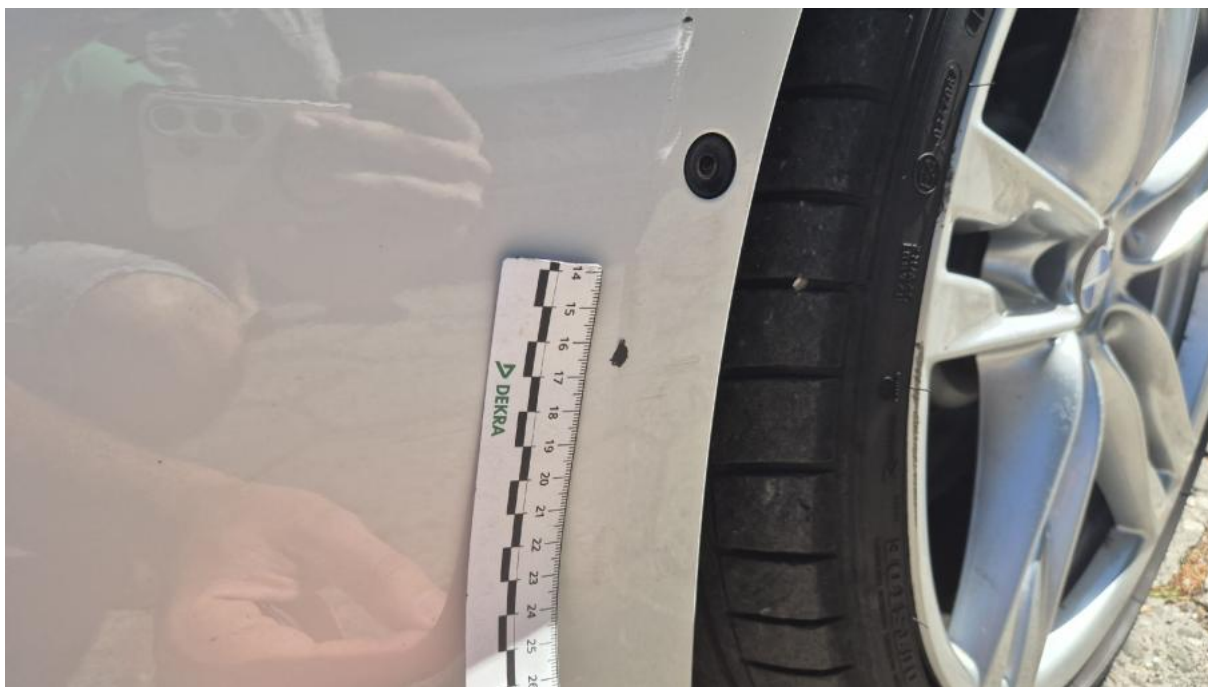
**Fot. 38**

Zderzak - Rysa/odprysk 1

| Poz. | Nazwa pozycji | Opis uszkodzeń | Kwalifik. | Naprawa [rbg] |
|---|---|---|---|---|
| 1 | Okladzina zderzaka przedniego | rysa/odprysk, wgniecenie/odkształcenie | NA | 1.3 |

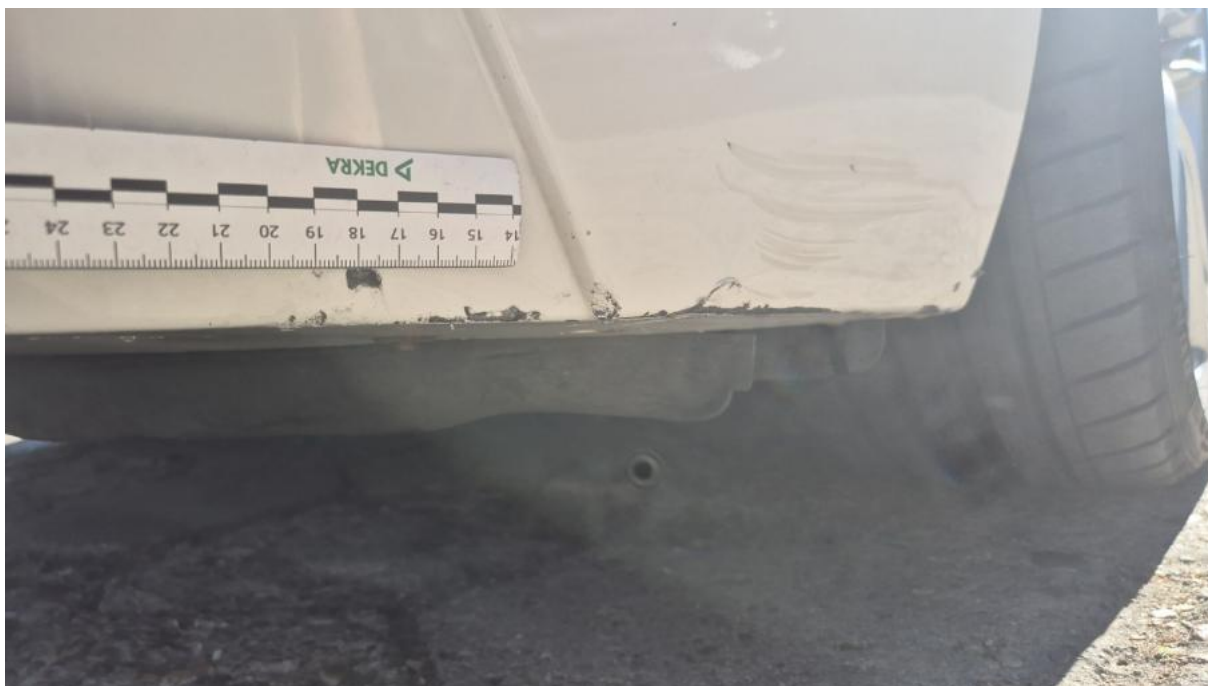
**Fot. 39**

Zderzak - Rysa/odprysk 2

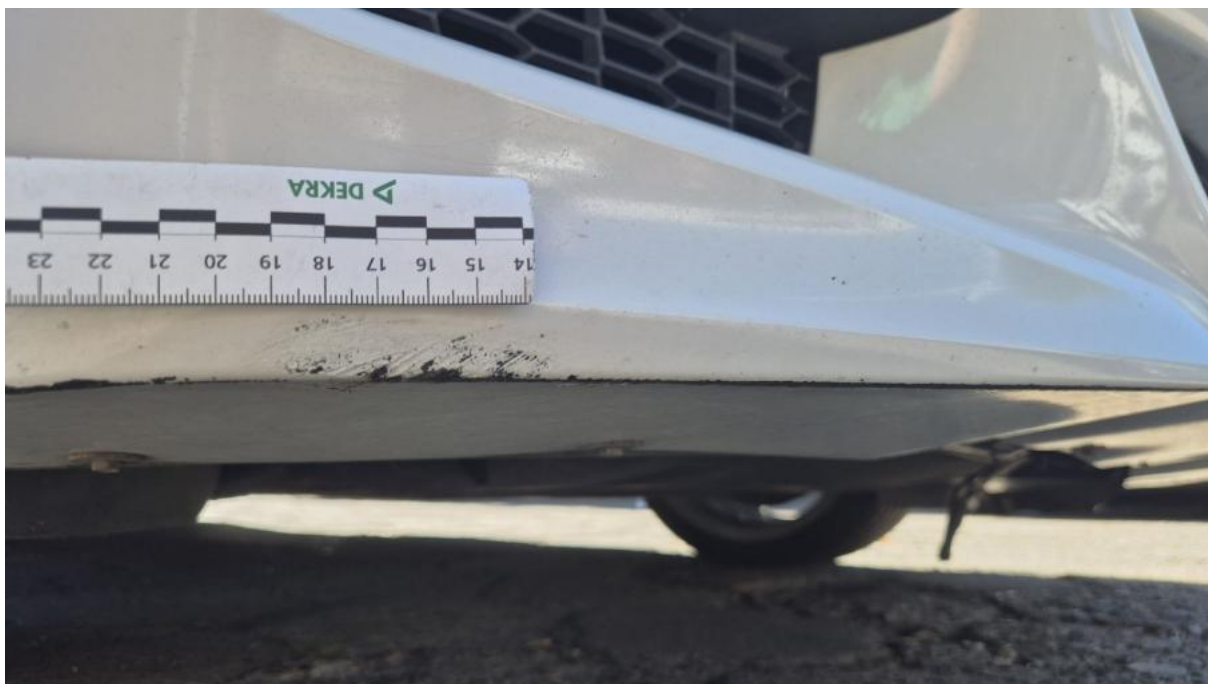
**Fot. 40**

Zderzak() - Rysa/odprysk 3

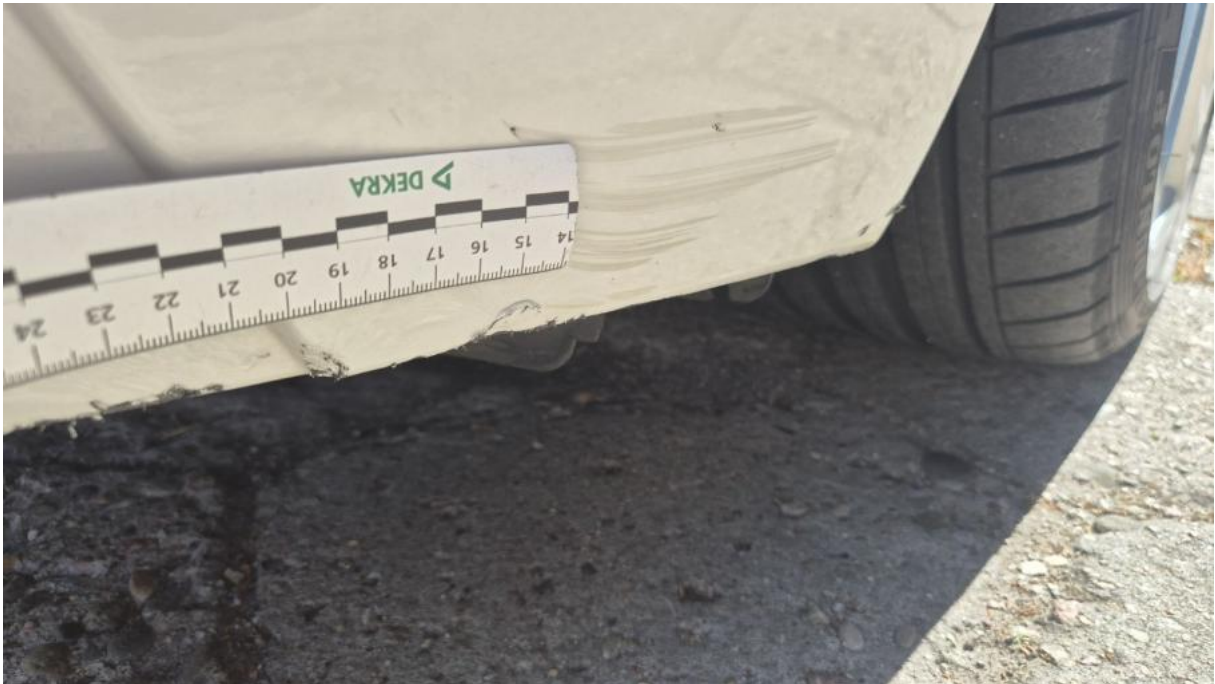
**Fot. 41**

Zderzak - Wgniecenie/odkształcenie 1

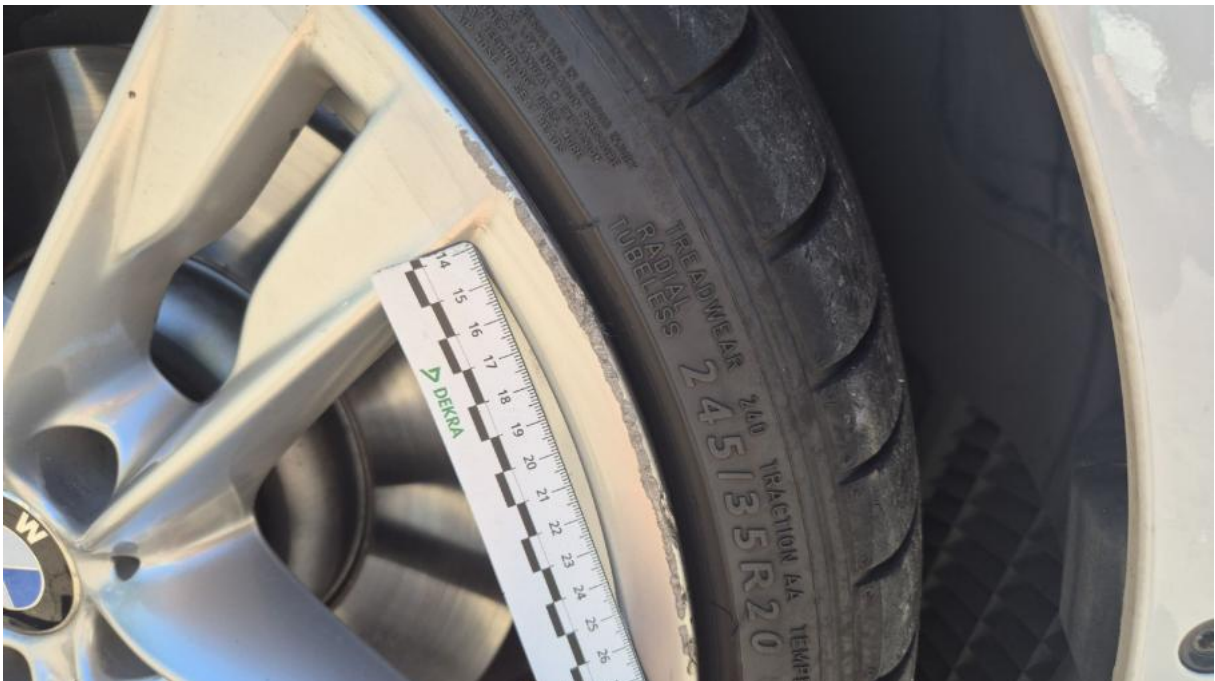
**Fot. 42**

Felga aluminiowa przednia P - Rysa/odprysk 1

| Poz. | Nazwa pozycji | Opis uszkodzeń | Kwalifik. | Naprawa [rbg] |
|---|---|---|---|---|
| 7 | Tarcza koła aluminiowa przód R | rysa/odprysk, ubytki materiału | NA | 2 |

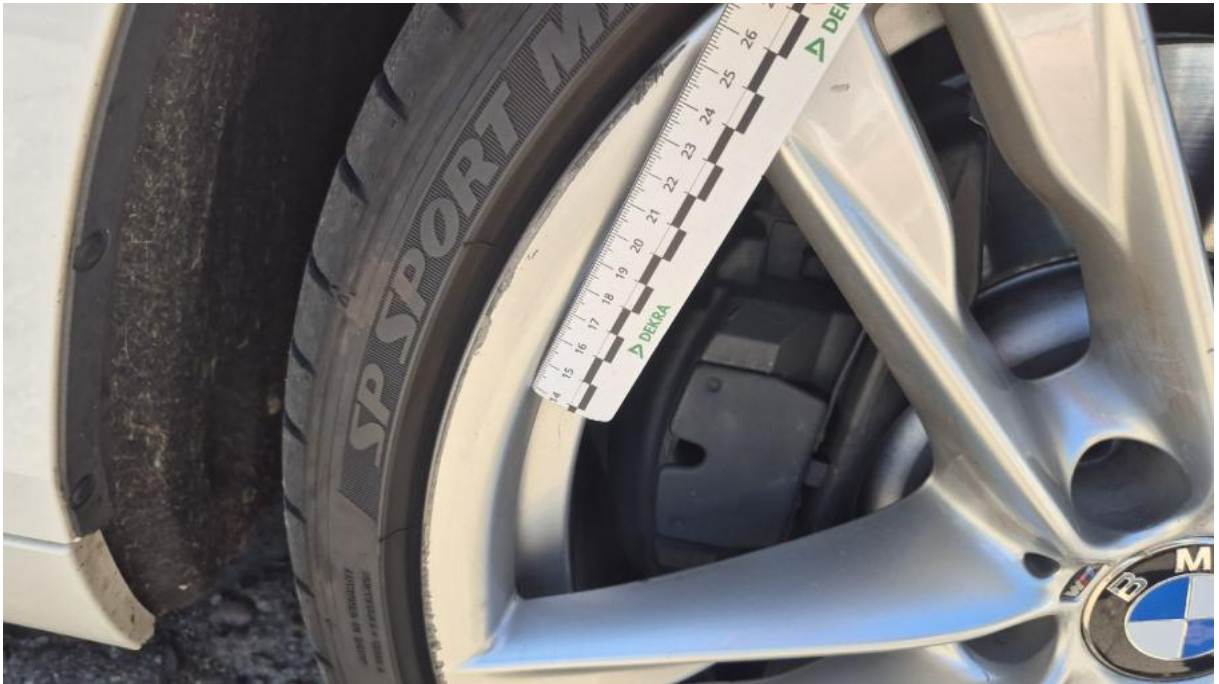
**Fot. 43**

Felga aluminiowa przednia P - Rysa/odprysk 2

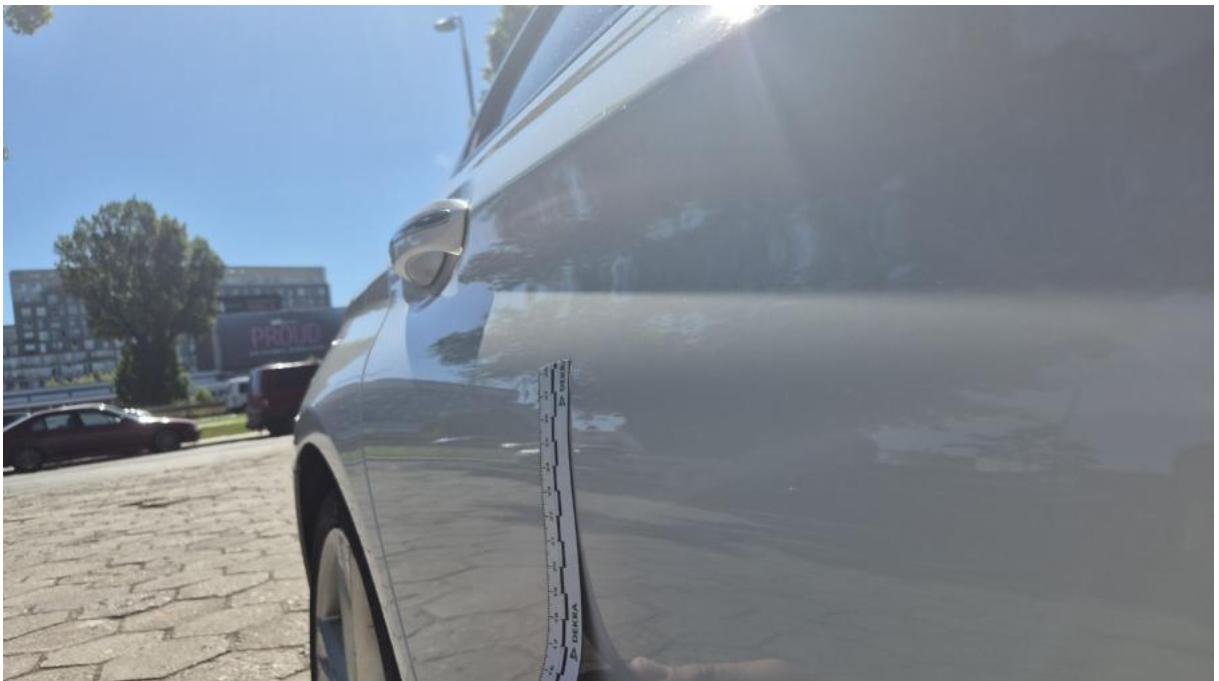
**Fot. 44**

Drzwi tylne P - Wgniecenie/odkształcenie 1

| Poz. | Nazwa pozycji | Opis uszkodzeń | Kwalifik. | Naprawa [rbg] |
|---|---|---|---|---|
| 3 | Drzwi tylne (nieuzbrojone) R | rysa/odprysk, łuszczenie powłoki lakierowej | NA | 0.5 |

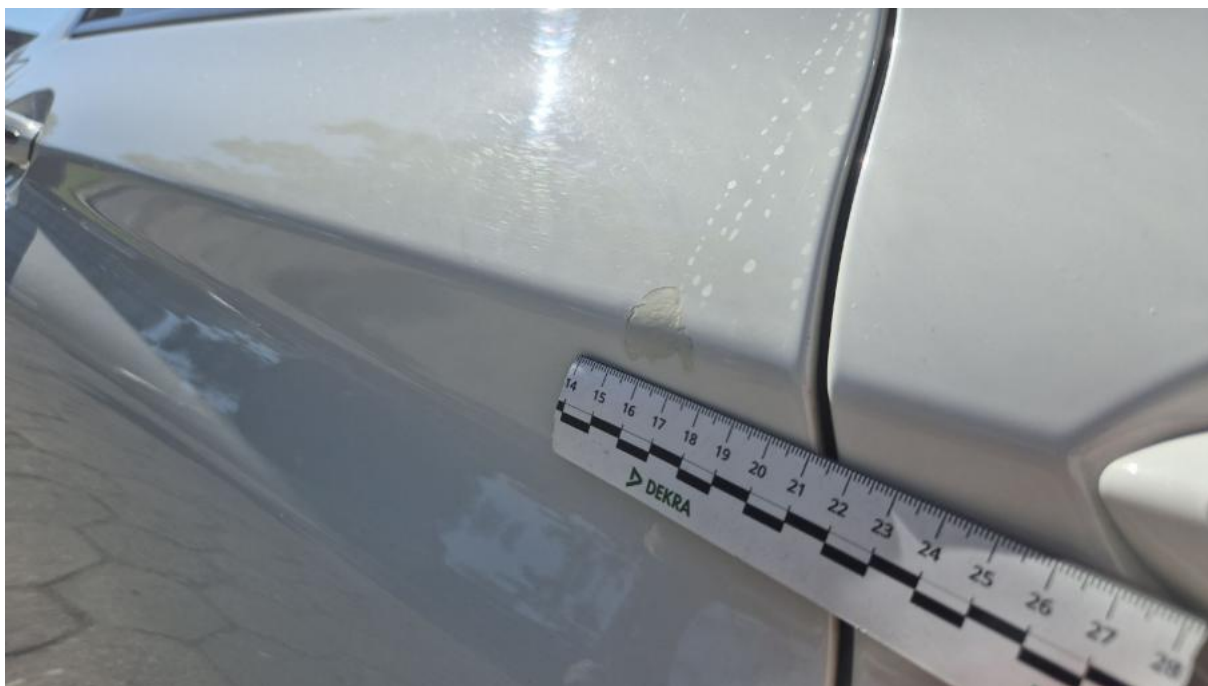
**Fot. 45**

Drzwi tylne P - Inne 1

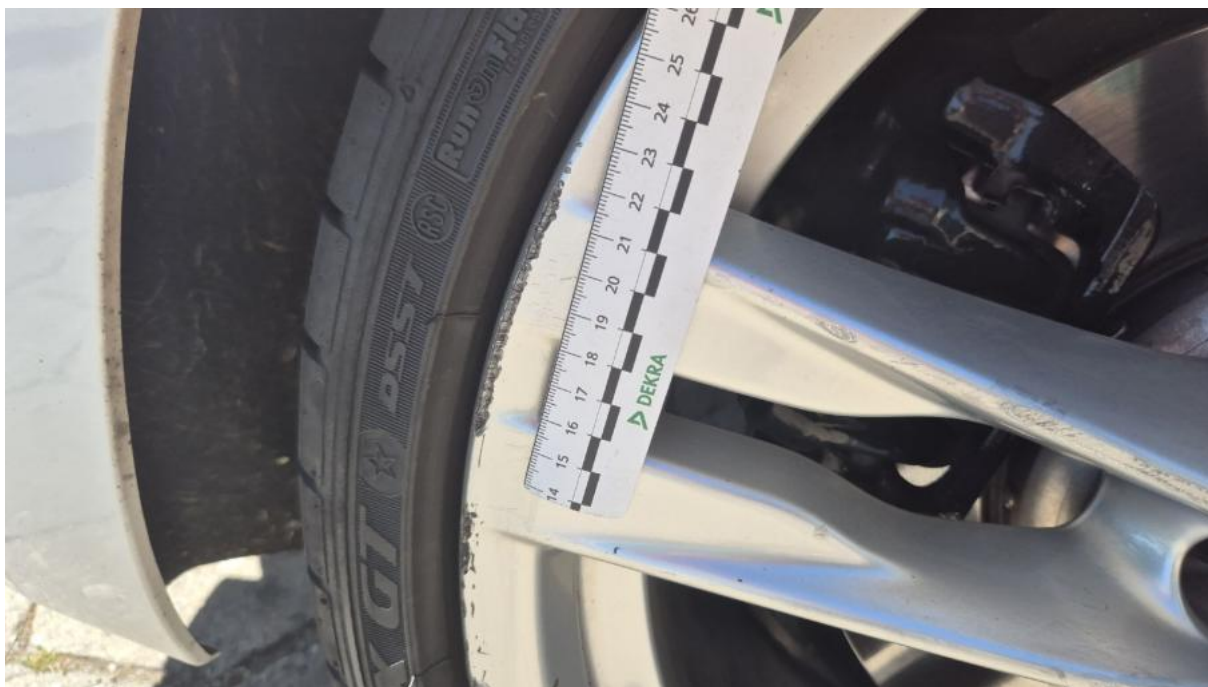
**Fot. 46**

Felga aluminiowa tylna P - Rysa/odprysk 1

| Poz. | Nazwa pozycji | Opis uszkodzeń | Kwalifik. | Naprawa [rbg] |
|---|---|---|---|---|
| 9 | Tarcza koła aluminiowa tył R | wgniecenie/odkształcenie, ubytki materiału | NA | 2 |

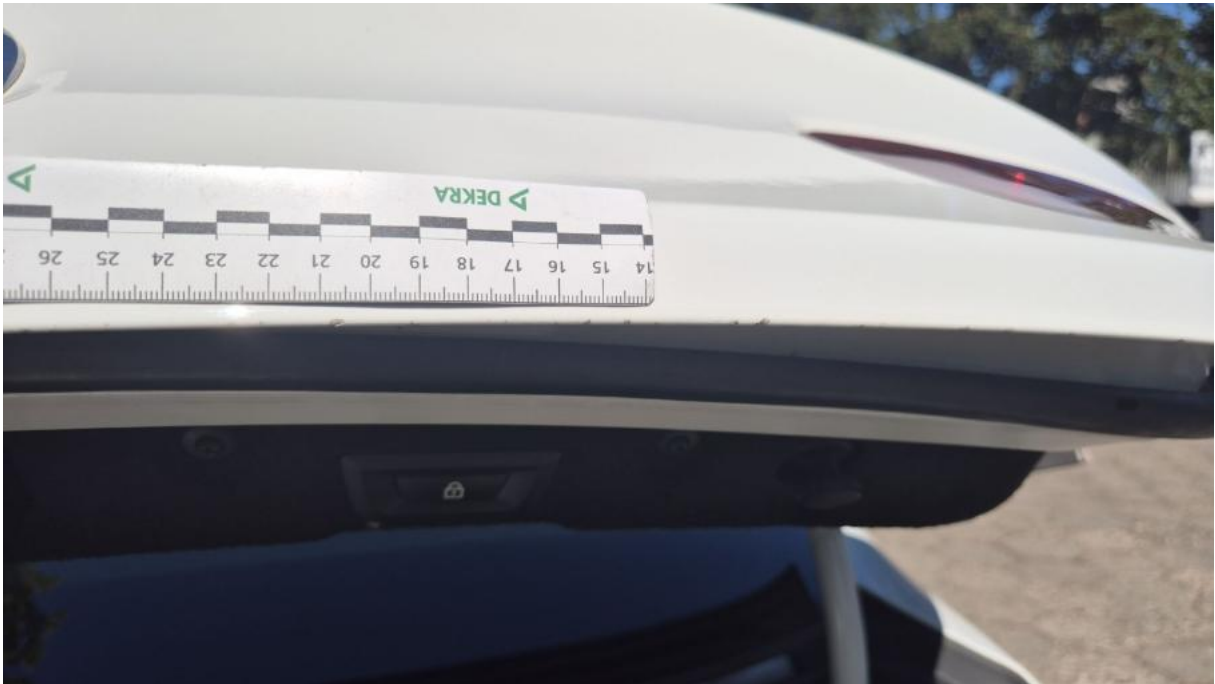
**Fot. 47**

Pokrywy bagażnika - Rysa/odprysk 1

| Poz. | Nazwa pozycji | Opis uszkodzeń | Kwalifik. | Naprawa [rbg] |
|---|---|---|---|---|
| 12 | Pokrywa tylna | rysa/odprysk | | |

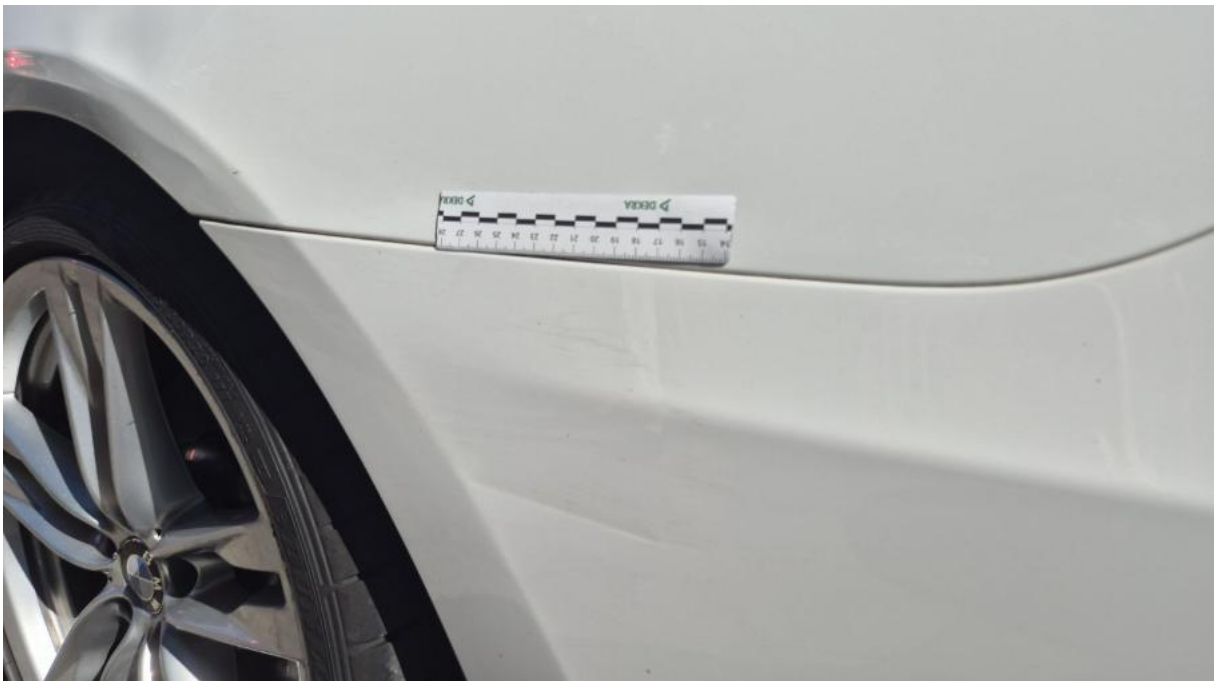
**Fot. 48**

Zderzak tylny - Rysa/odprysk 1

| Poz. | Nazwa pozycji | Opis uszkodzeń | Kwalifik. | Naprawa [rbg] |
|---|---|---|---|---|
| 4 | Okladzina zderzaka tylnego | rysa/odprysk, wgniecenie/odkształcenie | NA | 1.2 |

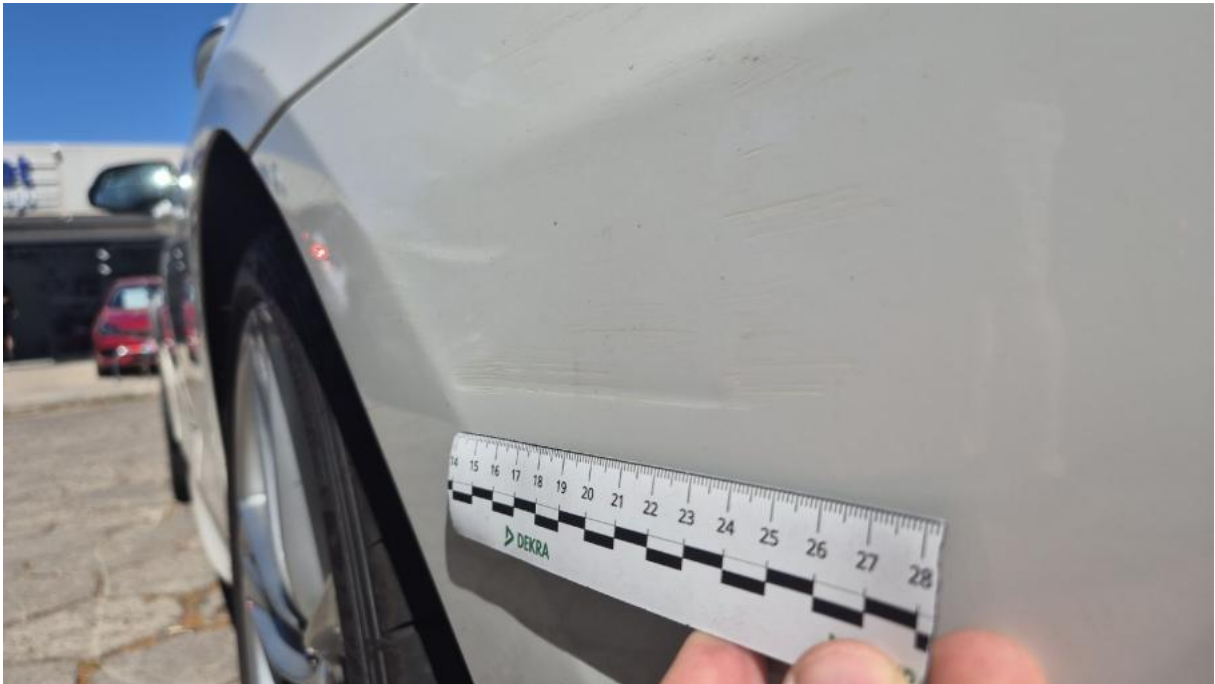
**Fot. 49**

Zderzak tylny - Wgniecenie/odkształcenie 1

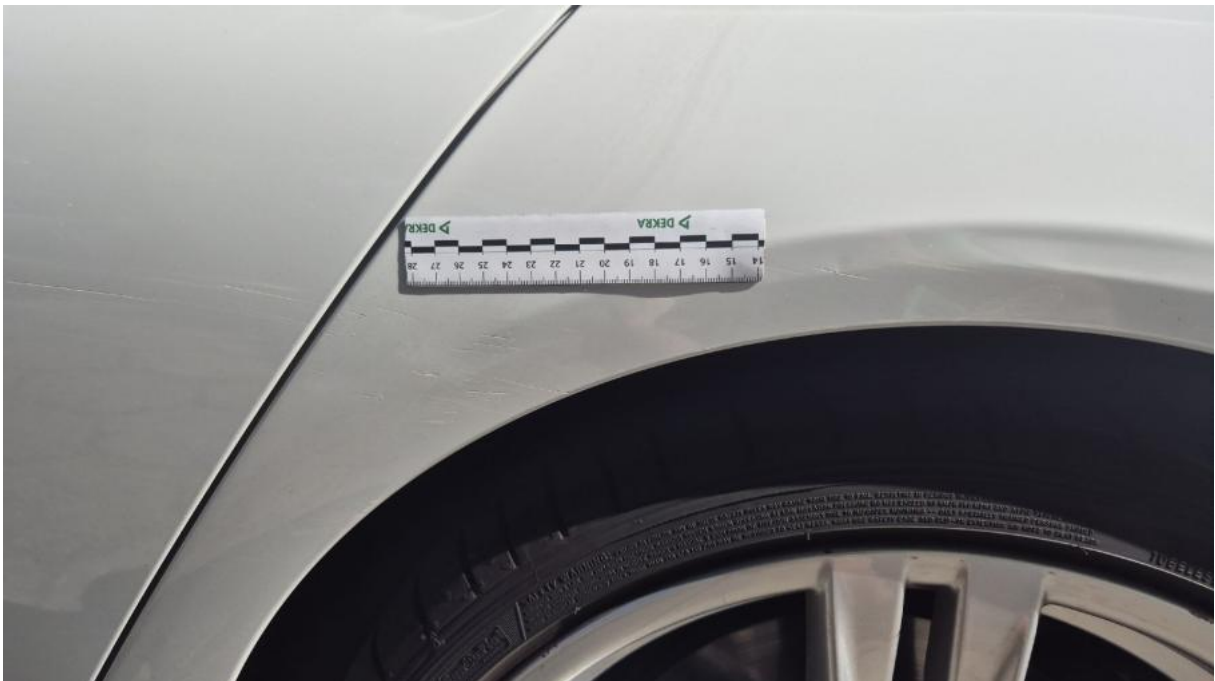
**Fot. 50**

Łótnnik tylny L / Ściana boczna L - Rysa/odprysk 1

| Poz. | Nazwa pozycji | Opis uszkodzeń | Kwalifik. | Naprawa [rbg] |
|---|---|---|---|---|
| 5 | Blotnik tylny L | rysa/odprysk, wgniecenie/odkształcenie | NA | 2.5 |

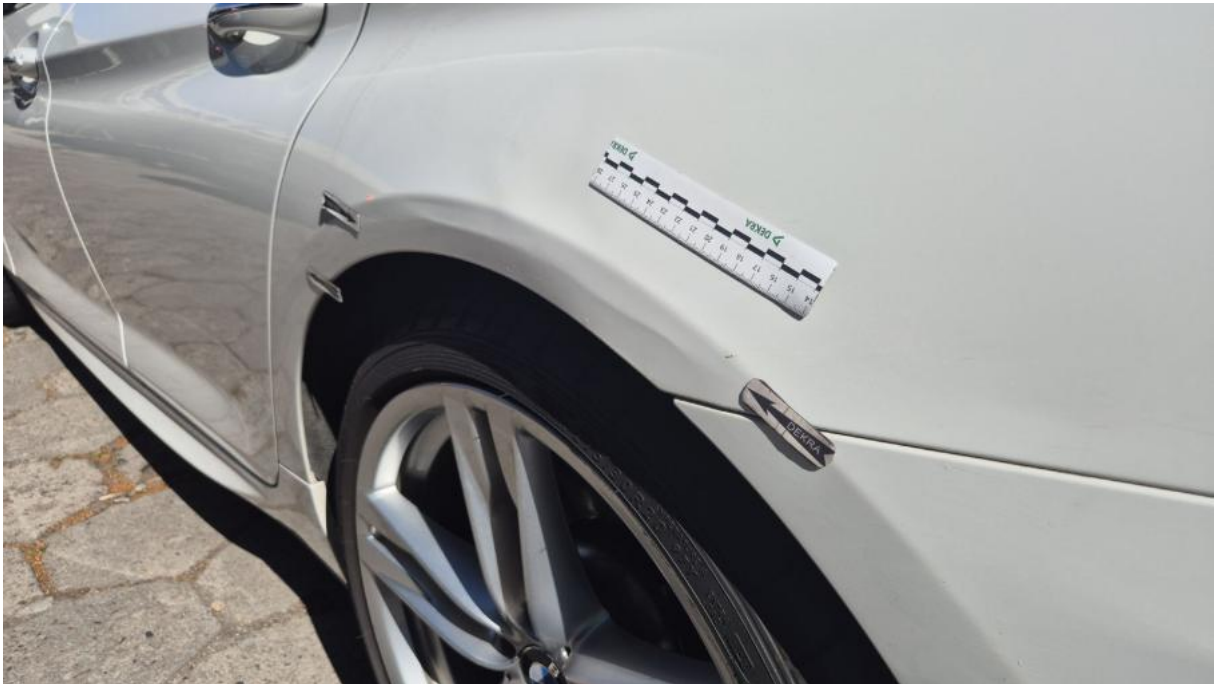
**Fot. 51**

Błotnik tylny L / Ściana boczna L - Wgniecenie/odkształcenie 1

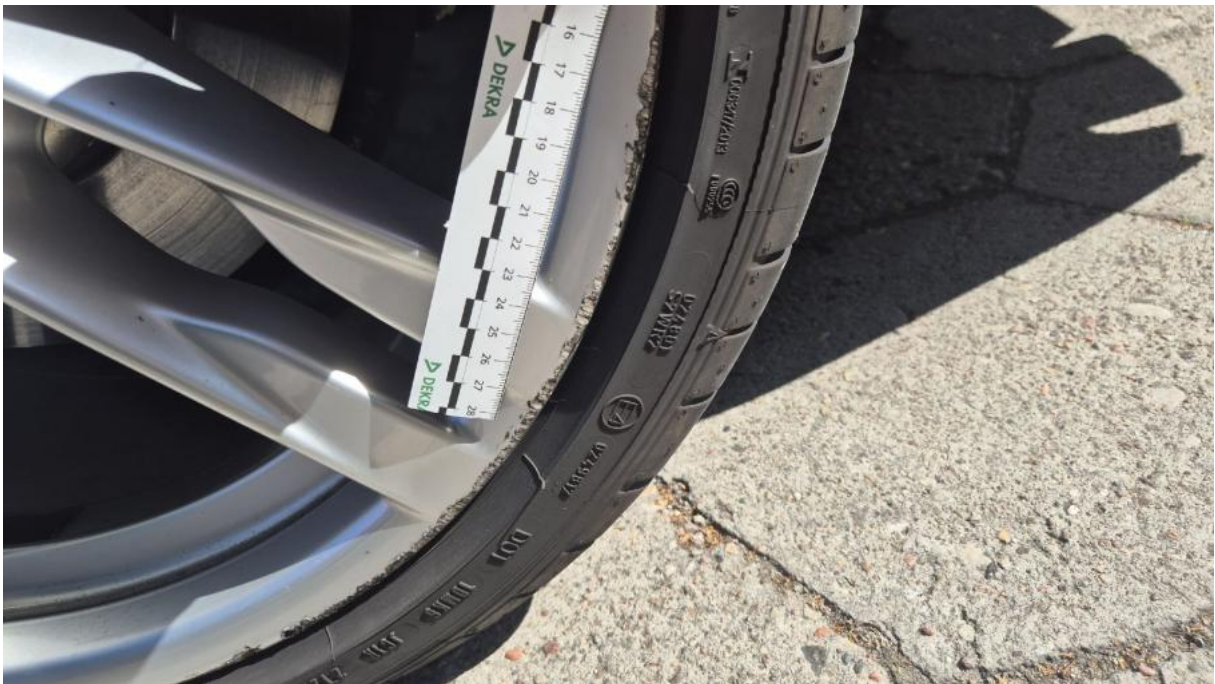
**Fot. 52**

Felga aluminiowa tylna L - Rysa/odprysk 1

| Poz. | Nazwa pozycji | Opis uszkodzeń | Kwalifik. | Naprawa [rbg] |
|---|---|---|---|---|
| 8 | Tarcza koła aluminiowa tył L | rysa/odprysk, ubytki materiału | NA | 2 |

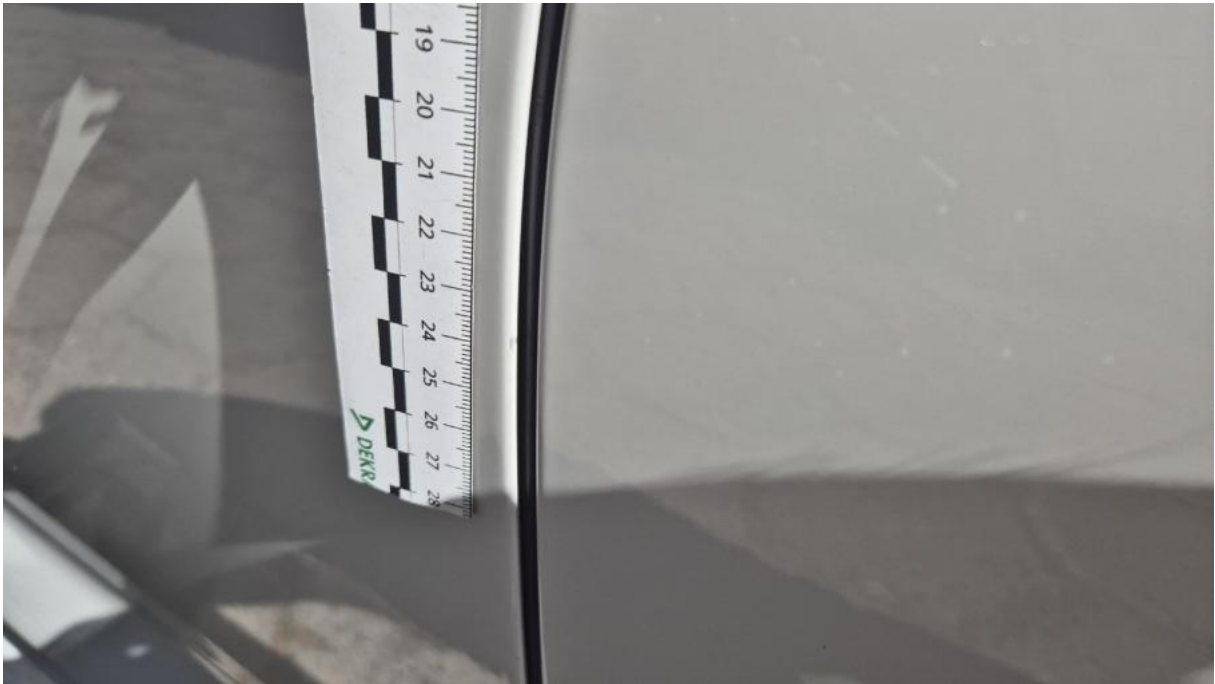
**Fot. 53**

Drzwi przed L - Rysa/odprysk 1

| Poz. | Nazwa pozycji | Opis uszkodzeń | Kwalifik. | Naprawa [rbg] |
|---|---|---|---|---|
| 11 | Drzwi przednie (nieuzbrojone) L | rysa/odprysk | | |

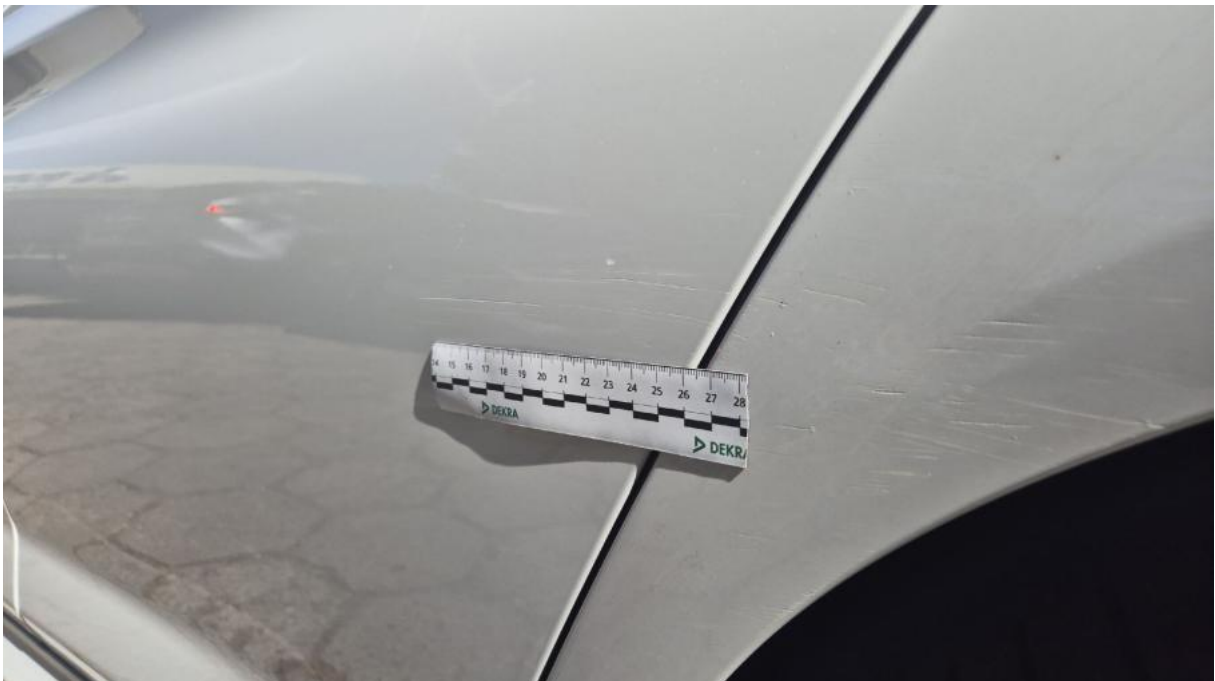
**Fot. 54**

Drzwi tylne L - Rysa/odprysk 1

| Poz. | Nazwa pozycji | Opis uszkodzeń | Kwalifik. | Naprawa [rbg] |
|---|---|---|---|---|
| 2 | Drzwi tylne (nieuzbrojone) L | rysa/odprysk | NA | 0.5 |

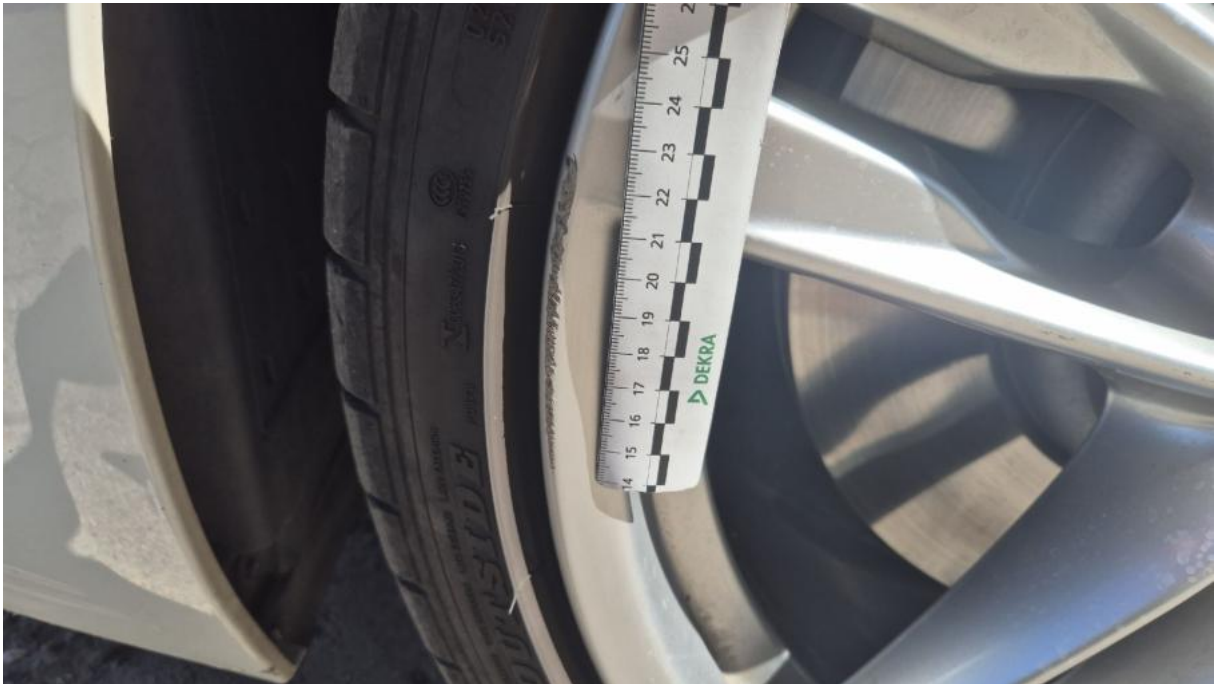
**Fot. 55**

Felga Aluminiowa przednia L - Rysa/odprysk 1

| Poz. | Nazwa pozycji | Opis uszkodzeń | Kwalifik. | Naprawa [rbg] |
|---|---|---|---|---|
| 6 | Tarcza koła aluminiowa przód L | rysa/odprysk, ubytki materiału | NA | 2 |

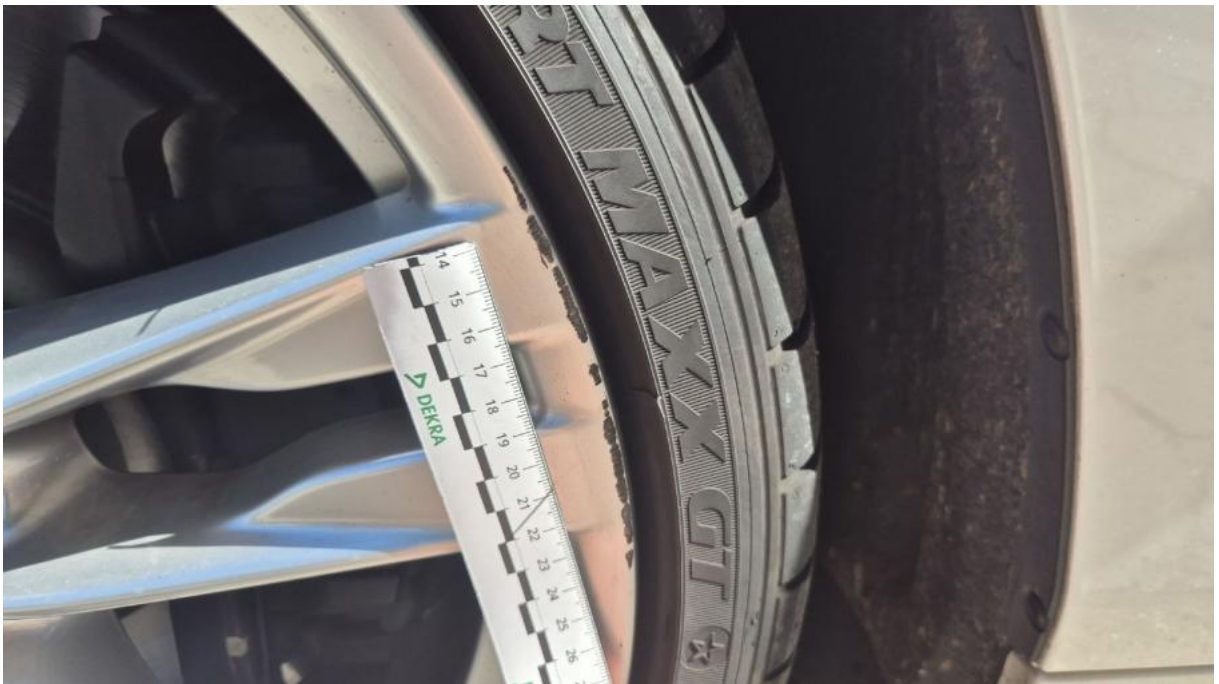
**Fot. 56**

Felga Aluminiowa przednia L - Rysa/odprysk 2
