Nr zlecenia: 120/25/06/2026/CarArena STANDARD

## WYCENA WARTOŚCI

Zadanie: Określenie wartości rynkowej pojazdu

| DANE IDENTYFIKACYJNE POJAZDU | | Dane: [O] VII-2026 | |
|---|---|---|---|
| Model pojazdu: | Ceed 1.4 MR`18 E6 | Nr Info-Ekspert: | 052-01231 |

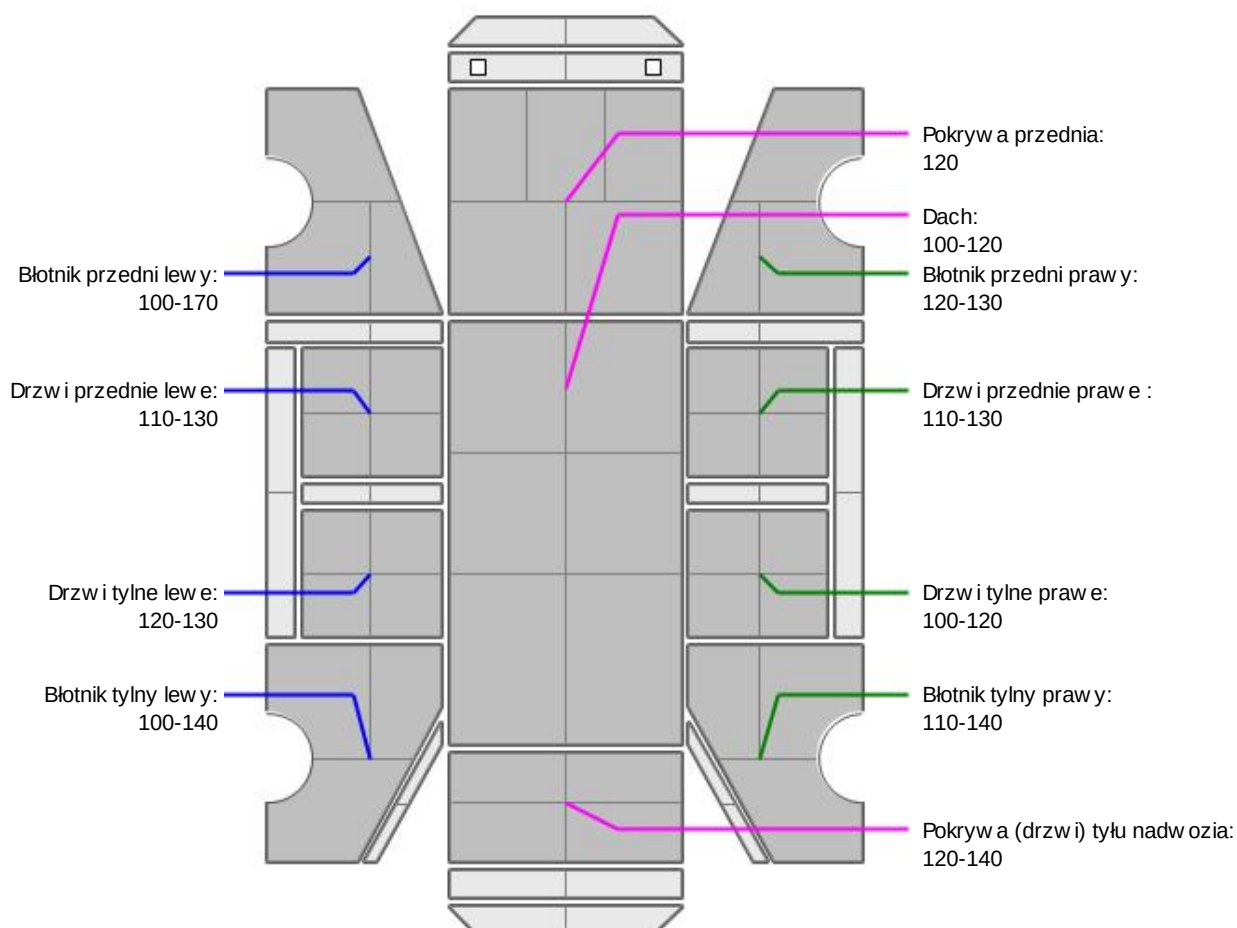
**NADWOZIE – Opis powłoki lakierowej**

| L.p. | Nazwa elementu | L / P | Grubość powłoki [µm] | Opis |
| 1 | Pokrywa przednia | | 120 | |
| 2 | Dach | | 100-120 | |
| 3 | Błotnik przedni | L | 100-170 | |
| 4 | Drzwi przednie | L | 110-130 | |

| 5 | Drzwi tylne | L | 120-130 | |
| 6 | Błotnik tylny | L | 100-140 | |
| 7 | Błotnik przedni | P | 120-130 | |
| 8 | Drzwi przednie | P | 110-130 | |
| 9 | Drzwi tylne | P | 100-120 | |
| 10 | Błotnik tylny | P | 110-140 | |
| 11 | Pokrywa (drzwi) tyłu nadwozia | | 120-140 | |

Podane przedziały grubości powłoki lakierowej poszczególnych elementów dotyczą wyłącznie punktów pomiarowych, tj. trzech wybranych miejsc na danym elemencie nadwozia. Nie oznacza to, że w pozostałych obszarach danego elementu grubość powłoki jest jednakowa ani że nie może wykroczyć poza wskazane zakresy. Pomiary wykonano urządzeniem będącym w posiadaniu rzeczoznawcy. Pomiar wykonany innym przyrządem może się różnić.
