Nr zlecenia: 205/25/06/2026/CarArena STANDARD

## Wycena wartości

Zadanie: Ocena stanu technicznego i określenie wartości rynkowej pojazdu

| DANE IDENTYFIKACYJNE POJAZDU | | Dane: [O] VI-2026 | |
|---|---|---|---|
| Marka: | <b>HYUNDAI</b> | Nr rejestracyjny: | <b>WE4W799</b> |

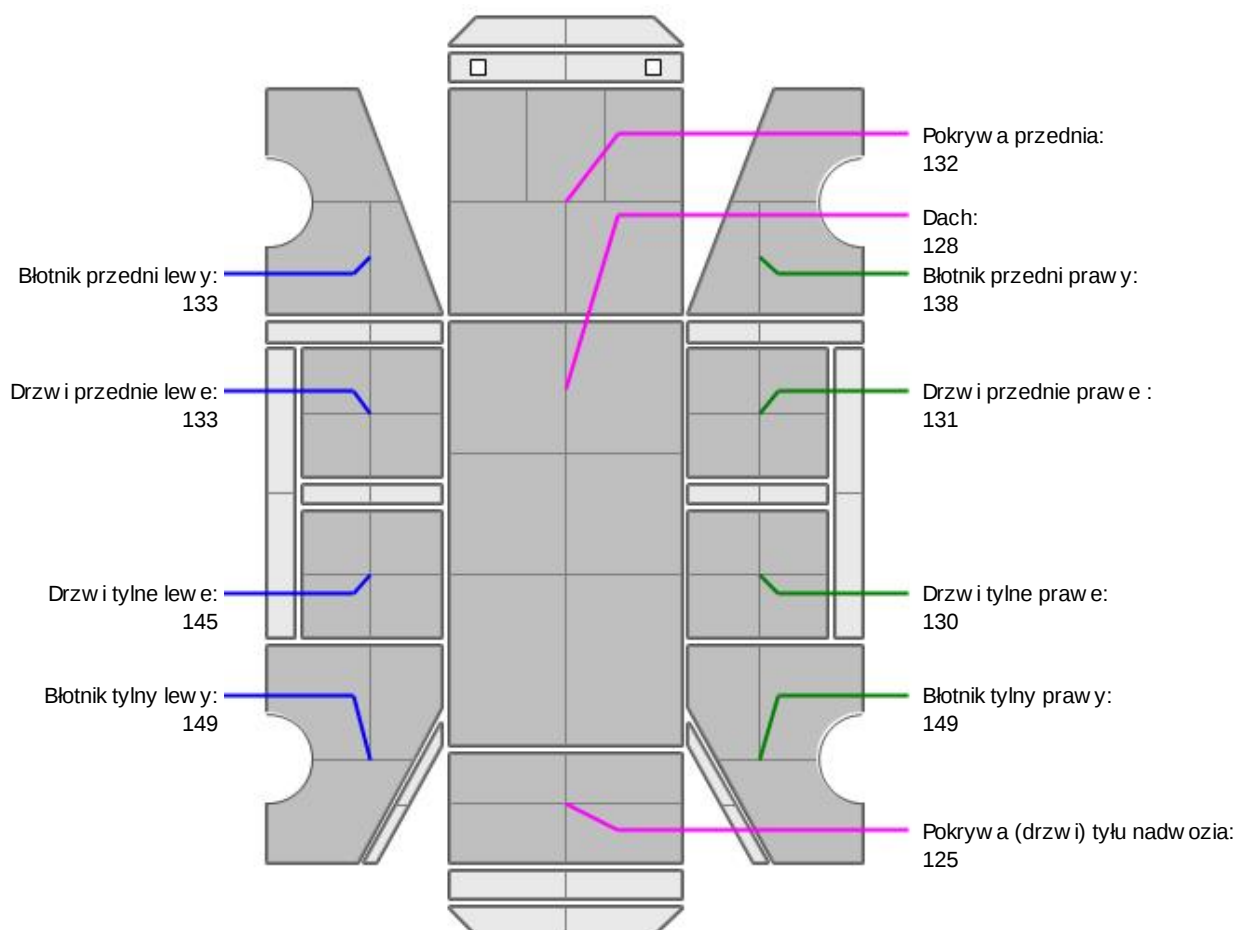
### NADWOZIE – Opis powłoki lakierowej

| L.p. | Nazwa elementu | L / P | Grubość powłoki [µm] | Opis |
| 1 | Pokrywa przednia | | 132 | |
| 2 | Dach | | 128 | |
| 3 | Błotnik przedni | L | 133 | |
| 4 | Drzwi przednie | L | 133 | |
| 5 | Błotnik tylny | L | 149 | |
| 6 | Błotnik przedni | P | 138 | |
| 7 | Drzwi przednie | P | 131 | |
| 8 | Błotnik tylny | P | 149 | |
| 9 | Pokrywa (drzwi) tyłu nadwozia | | 125 | |
| 10 | Drzwi tylne | L | 145 | |
| 11 | Drzwi tylne | P | 130 | |

Podane przedziały grubości powłoki lakierowej poszczególnych elementów dotyczą wyłącznie punktów pomiarowych, tj. trzech wybranych miejsc na danym elemencie nadwozia. Nie oznacza to, że w pozostałych obszarach danego elementu grubość powłoki jest jednakowa ani że nie może wykraczać poza wskazane
