## WYCENA WARTOŚCI

Zadanie: Ocena stanu technicznego i określenie wartości rynkowej pojazdu

| DANE IDENTYFIKACYJNE POJAZDU | | Dane: [T] IV-2026 | |
|---|---|---|---|
| Model pojazdu: <b>Compass 1.3 Plug-in Hybrid MR`21 E6d-F</b> | | Nr Info-Ekspert: | <b>316-00857</b> |
| Wersja: | <b>Upland</b> | Rok produkcji: | <b>2023</b> |

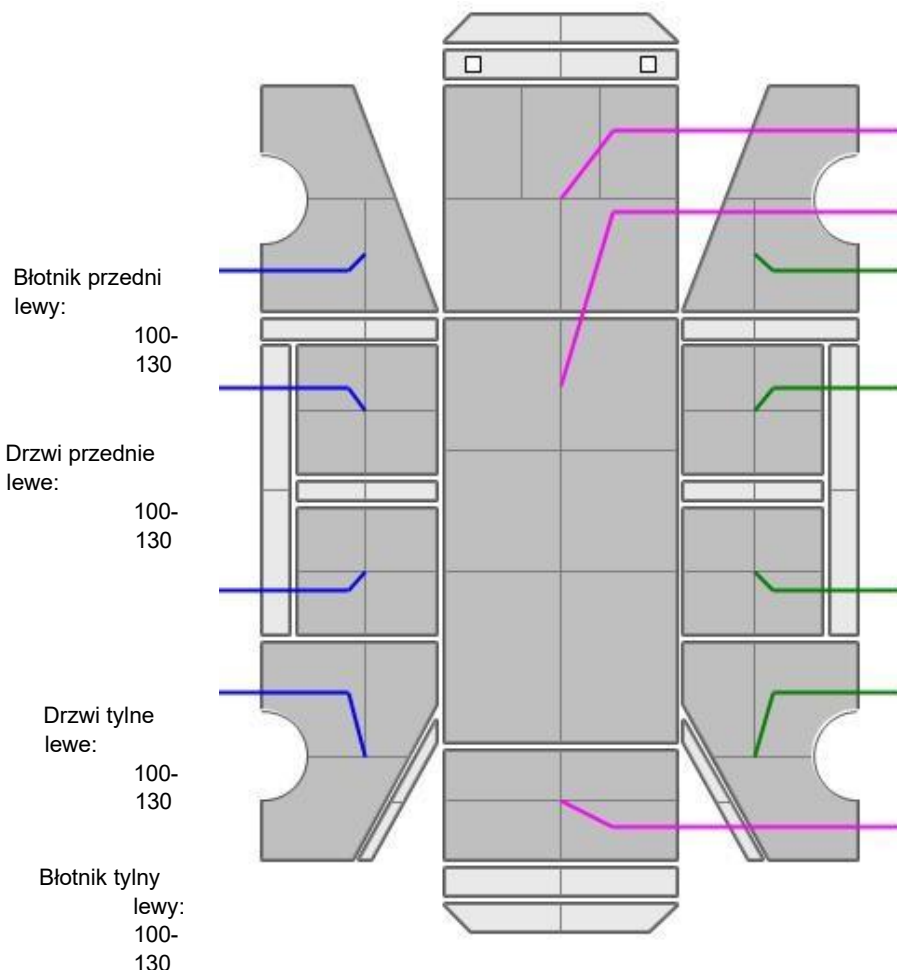
Drzwi tylne prawe: 100-130

Błotnik tylny prawy:  
100-130

Pokrywa przednia:  
100-130

Dach:  
100-130

Błotnik przedni prawy: 100-130

Drzwi przednie prawe :  
100-130

Pokrywa (drzwi) tyłu nadwozia: 100-130
