Nr zlecenia: 81/17/07/2026/CarArena STANDARD

## Wycena wartości

Zadanie: Ocena stanu technicznego i określenie wartości rynkowej pojazdu

| DANE IDENTYFIKACYJNE POJAZDU | | Dane: [T] VII-2026 | |
|---|---|---|---|
| Model pojazdu: | X3 Diesel MR`22 E6d G01 | Nr Info-Ekspert: | 003-06398 |

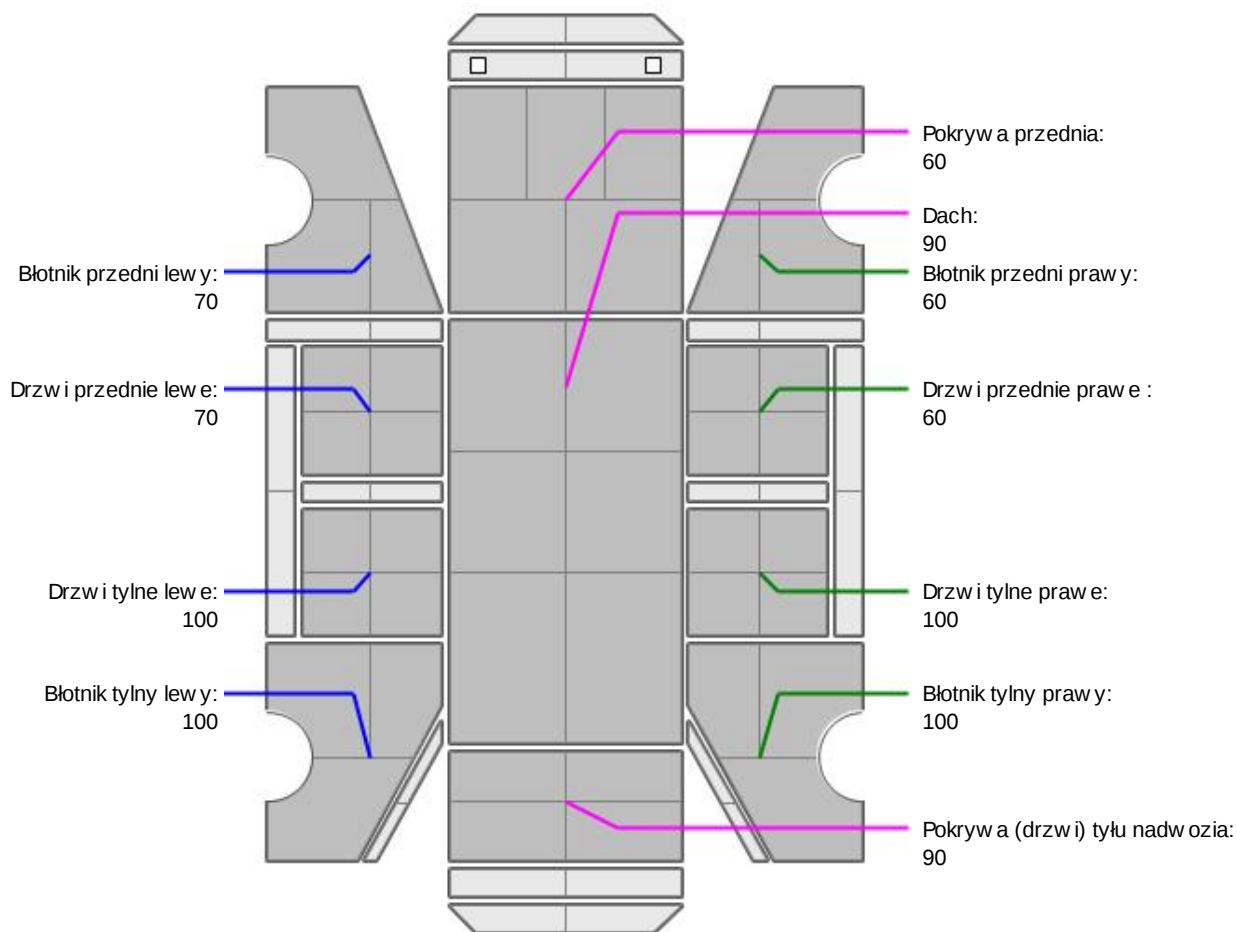
## NADWOZIE – Opis powłoki lakierowej

| L.p. | Nazwa elementu | L / P | Grubość powłoki<br>[ $\mu\text{m}$ ] | Opis |
| 1 | Pokrywa przednia | | 60 | |
| 2 | Dach | | 90 | |
| 3 | Błotnik przedni | L | 70 | |
| 4 | Drzwi przednie | L | 70 | |
| 5 | Błotnik tylny | L | 100 | |
| 6 | Błotnik przedni | P | 60 | |
| 7 | Drzwi przednie | P | 60 | |
| 8 | Błotnik tylny | P | 100 | |
| 9 | Pokrywa (drzwi) tyłu nadwozia | | 90 | |
| 10 | Drzwi tylne | L | 100 | |
| 11 | Drzwi tylne | P | 100 | |

Podane przedziały grubości powłoki lakierowej poszczególnych elementów dotyczą wyłącznie punktów pomiarowych, tj. trzech wybranych miejsc na danym elemencie nadwozia. Nie oznacza to, że w pozostałych obszarach danego elementu grubość powłoki jest jednakowa ani że nie może wykroczać poza wskazane zakresy. Pomiary wykonano urządzeniem będącym w posiadaniu rzeczoznawcy. Pomiar wykonany innym przyrządem może się różnić.
