Nr zlecenia: 12/23/07/2026/CarArena STANDARD

## Wycena wartości

Zadanie: Określenie wartości rynkowej pojazdu

| DANE IDENTYFIKACYJNE POJAZDU | | Dane: [O] VII-2026 | |
|---|---|---|---|
| Model pojazdu: | Octavia III 1.0 TSI MR`18 E6 | Nr Info-Ekspert: | 034-03642 |

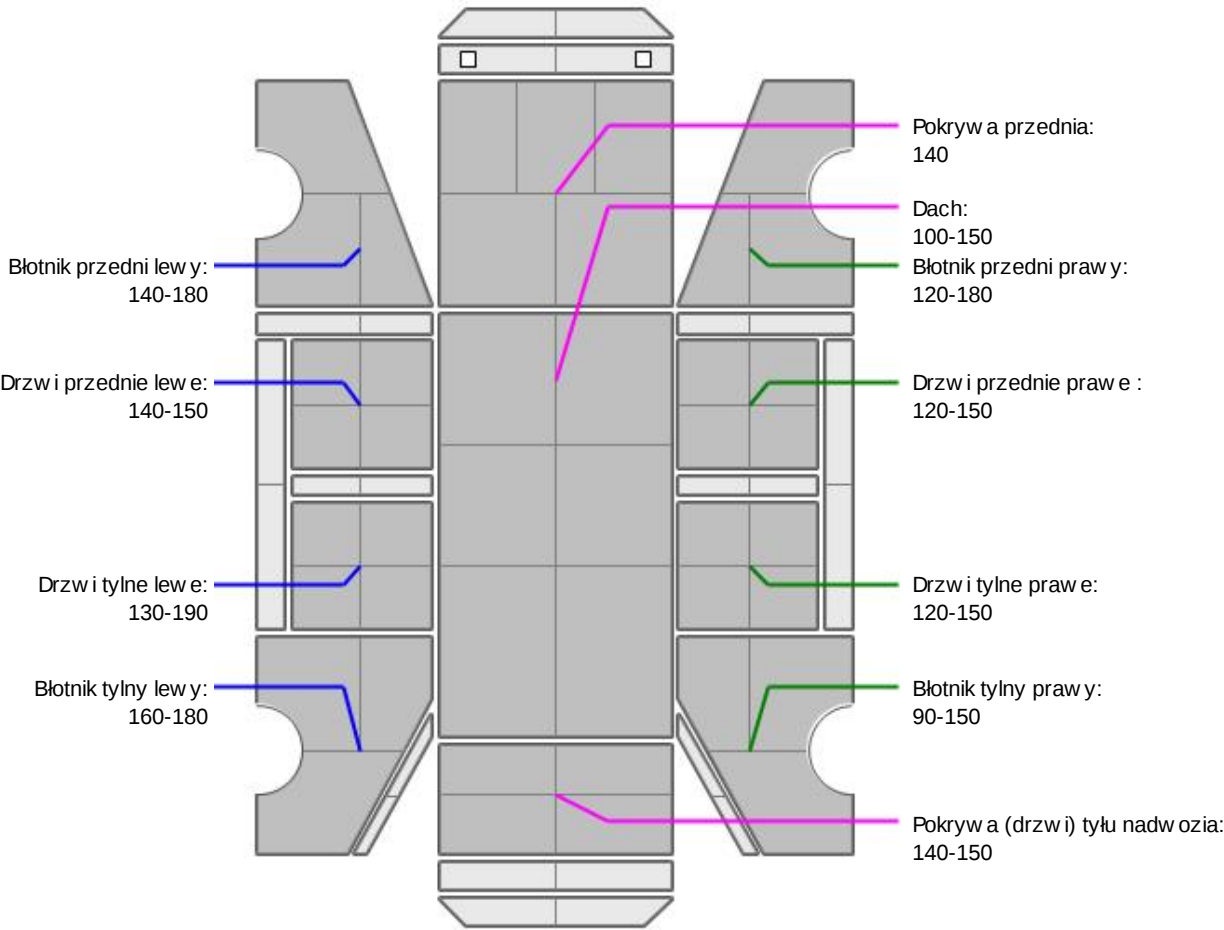
NADWOZIE – Opis powłoki lakierowej

| L.p. | Nazwa elementu | L / P | Grubość powłoki [µm] | Opis |
| 1 | Pokrywa przednia | | 140 | |
| 2 | Dach | | 100-150 | |
| 3 | Błotnik przedni | L | 140-180 | |
| 4 | Drzwi przednie | L | 140-150 | |
| 5 | Drzwi tylne | L | 130-190 | |
| 6 | Błotnik tylny | L | 160-180 | |
| 7 | Błotnik przedni | P | 120-180 | |
| 8 | Drzwi przednie | P | 120-150 | |

| 9 | Drzwi tylne | P | 120-150 | |
| 10 | Błotnik tylny | P | 90-150 | |
| 11 | Pokrywa (drzwi) tyłu nadwozia | | 140-150 | |

Podane przedziały grubości powłoki lakierowej poszczególnych elementów dotyczą wyłącznie punktów pomiarowych, tj. trzech wybranych miejsc na danym elemencie nadwozia. Nie oznacza to, że w pozostałych obszarach danego elementu grubość powłoki jest jednakowa ani że nie może wykaczać poza wskazane zakresy. Pomiary wykonano urządzeniem będącym w posiadaniu rzeczoznawcy. Pomiar wykonany innym przyrządem może się różnić.
