Nr zlecenia: 146/22/07/2026/CarArena STANDARD

## Wycena wartości

Zadanie: Określenie wartości rynkowej pojazdu

| DANE IDENTYFIKACYJNE POJAZDU | | Dane: [O] VII-2026 | |
|---|---|---|---|
| Marka: | BMW | Nr rejestracyjny: | PZ4E074 |

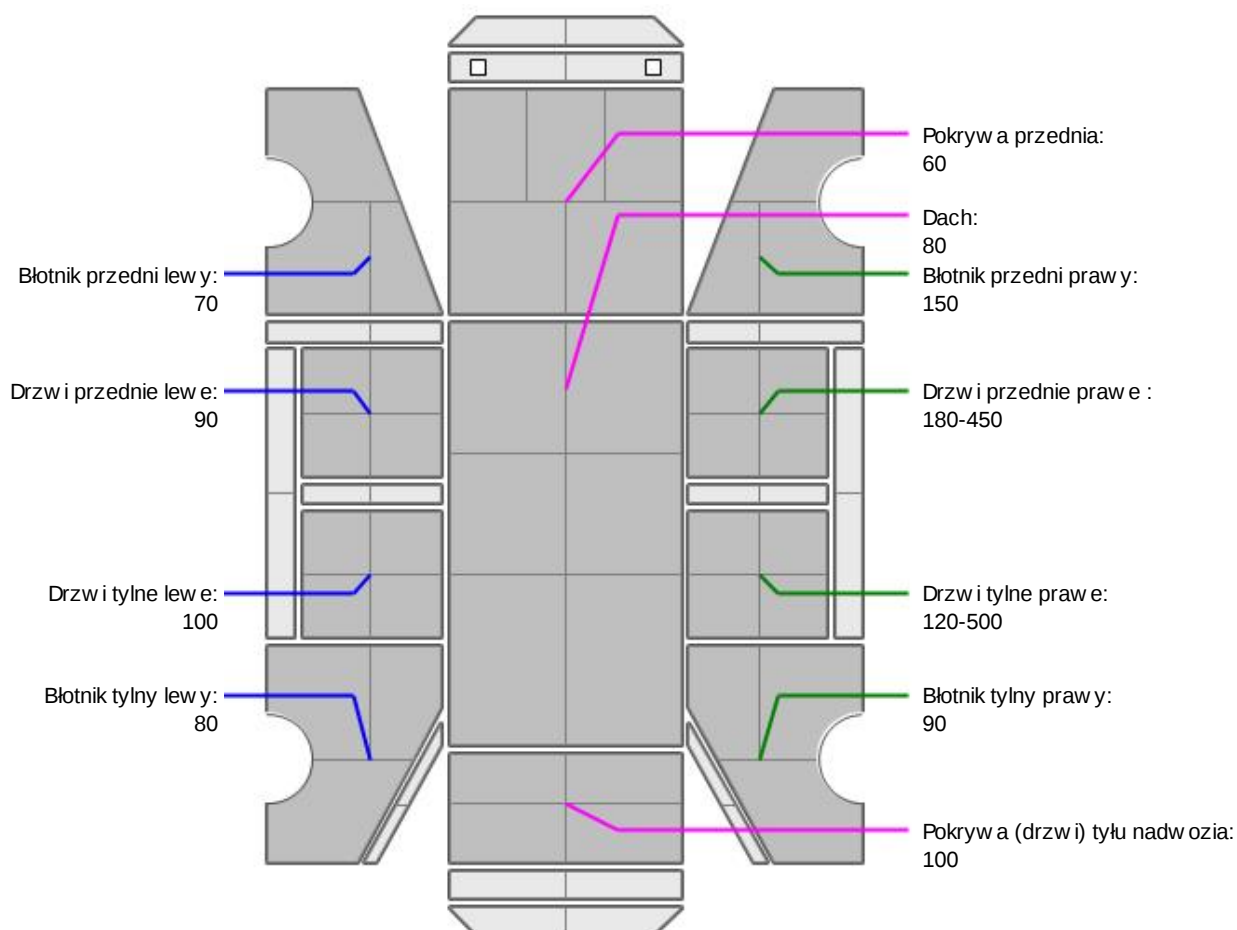
## NADWOZIE – Opis powłoki lakierowej

| L.p. | Nazwa elementu | L / P | Grubość powłoki [µm] | Opis |
| 1 | Pokrywa przednia | | 60 | |
| 2 | Dach | | 80 | |
| 3 | Błotnik przedni | L | 70 | |
| 4 | Drzwi przednie | L | 90 | |
| 5 | Drzwi tylne | L | 100 | |
| 6 | Błotnik tylny | L | 80 | |
| 7 | Błotnik przedni | P | 150 | |
| 8 | Drzwi przednie | P | 180-450 | |
| 9 | Drzwi tylne | P | 120-500 | |
| 10 | Błotnik tylny | P | 90 | |
| 11 | Pokrywa (drzwi) tyłu nadwozia | | 100 | |

Podane przedziały grubości powłoki lakierowej poszczególnych elementów dotyczą wyłącznie punktów pomiarowych, tj. trzech wybranych miejsc na danym elemencie nadwozia. Nie oznacza to, że w pozostałych obszarach danego elementu grubość powłoki jest jednakowa ani że nie może wykroczyć poza wskazane zakresy. Pomiary wykonano urządzeniem będącym w posiadaniu rzeczoznawcy. Pomiar wykonany innym przyrządem może się różnić.
