Nr zlecenia: 145/22/07/2026/CarArena STANDARD

## Wycena wartości

Zadanie: Określenie wartości rynkowej pojazdu

| DANE IDENTYFIKACYJNE POJAZDU | | Dane: [T] VII-2026 | |
|---|---|---|---|
| Marka: | BMW | Nr rejestracyjny: | PZ6E058 |

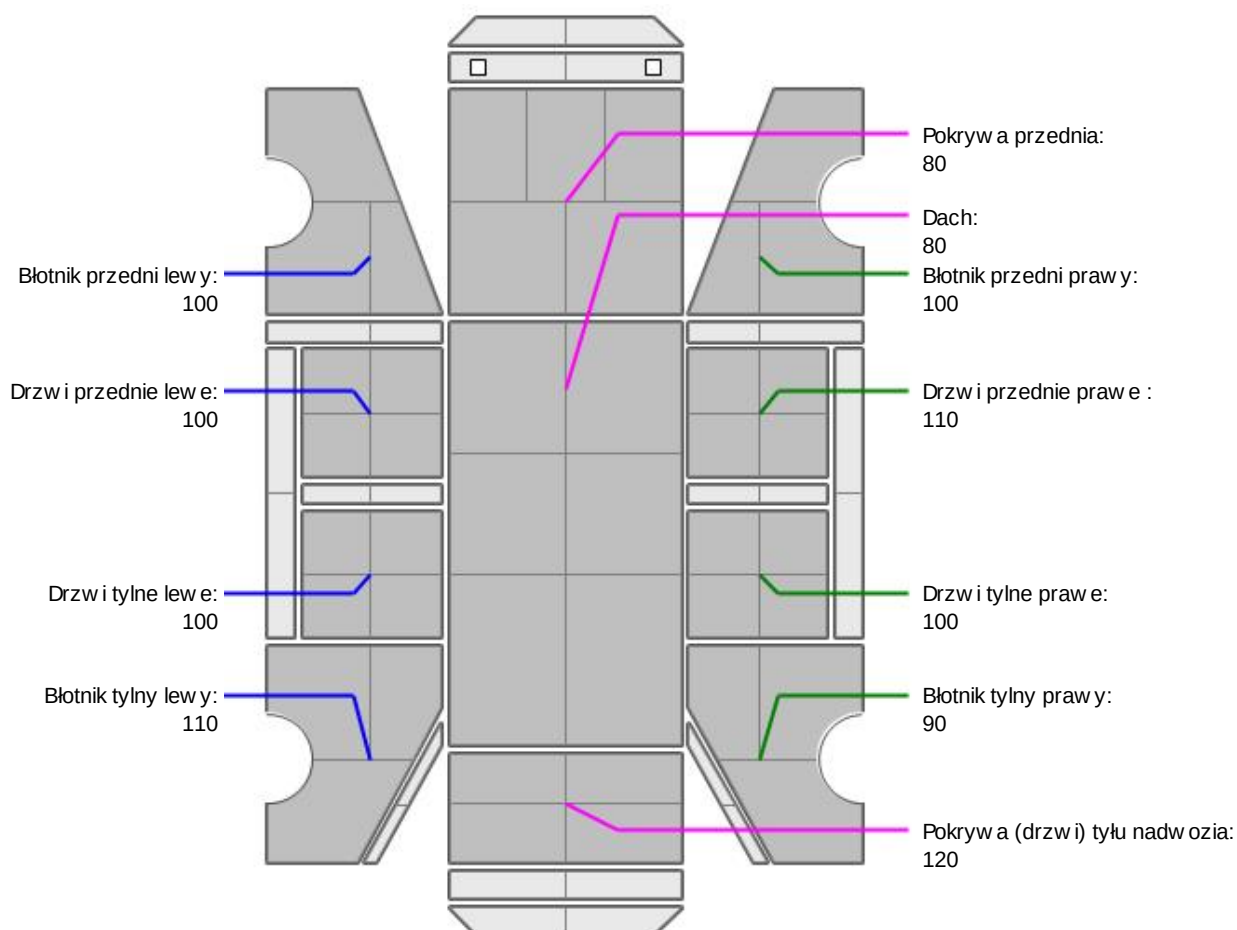
## NADWOZIE – Opis powłoki lakierowej

| L.p. | Nazwa elementu | L / P | Grubość powłoki [µm] | Opis |
| 1 | Pokrywa przednia | | 80 | |
| 2 | Dach | | 80 | |
| 3 | Błotnik przedni | L | 100 | |
| 4 | Drzwi przednie | L | 100 | |
| 5 | Drzwi tylne | L | 100 | |
| 6 | Błotnik tylny | L | 110 | |
| 7 | Błotnik przedni | P | 100 | |
| 8 | Drzwi przednie | P | 110 | |
| 9 | Drzwi tylne | P | 100 | |
| 10 | Błotnik tylny | P | 90 | |
| 11 | Pokrywa (drzwi) tyłu nadwozia | | 120 | |

Podane przedziały grubości powłoki lakierowej poszczególnych elementów dotyczą wyłącznie punktów pomiarowych, tj. trzech wybranych miejsc na danym elemencie nadwozia. Nie oznacza to, że w pozostałych obszarach danego elementu grubość powłoki jest jednakowa ani że nie może wykroczyć poza wskazane zakresy. Pomiary wykonano urządzeniem będącym w posiadaniu rzeczoznawcy. Pomiar wykonany innym przyrządem może się różnić.
