## Raport z oględzin pojazdu

| Numer raportu | 218624/3/26-11401 | Data raportu | 16-03-2026 |

| Numer identyfikacyjny (VIN) | <b>WVGZZZ5N9PW053241</b> |
| Marka, model | VOLKSWAGEN Tiguan 20-24 |

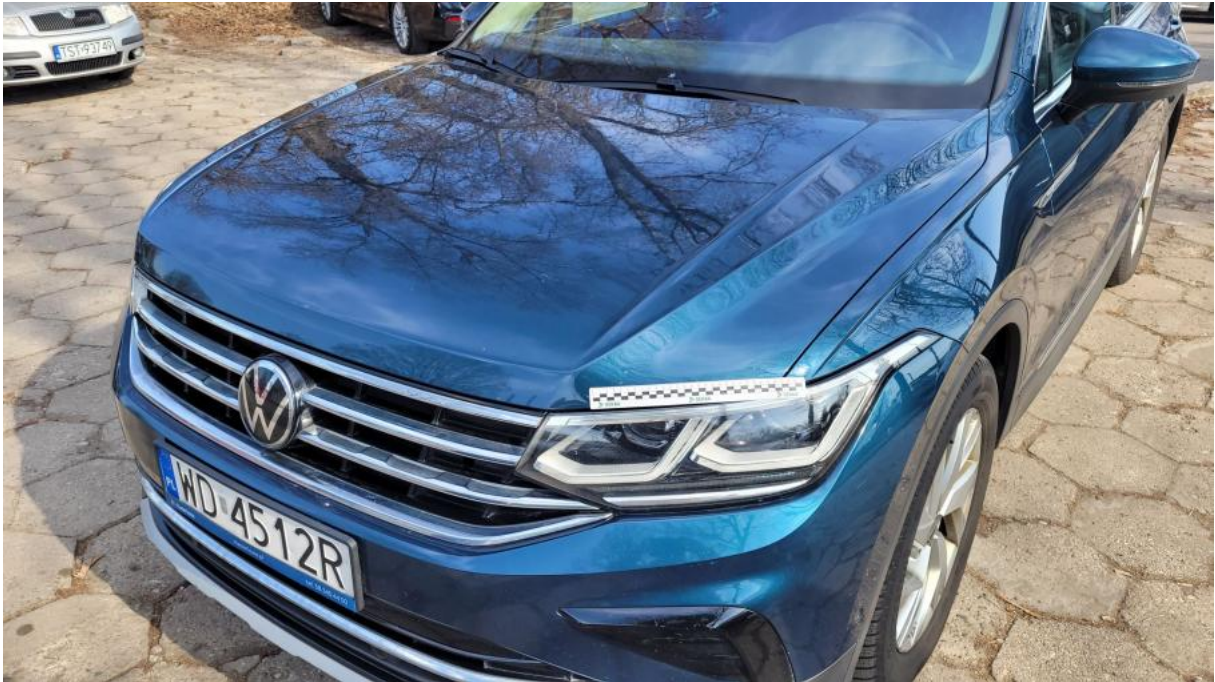
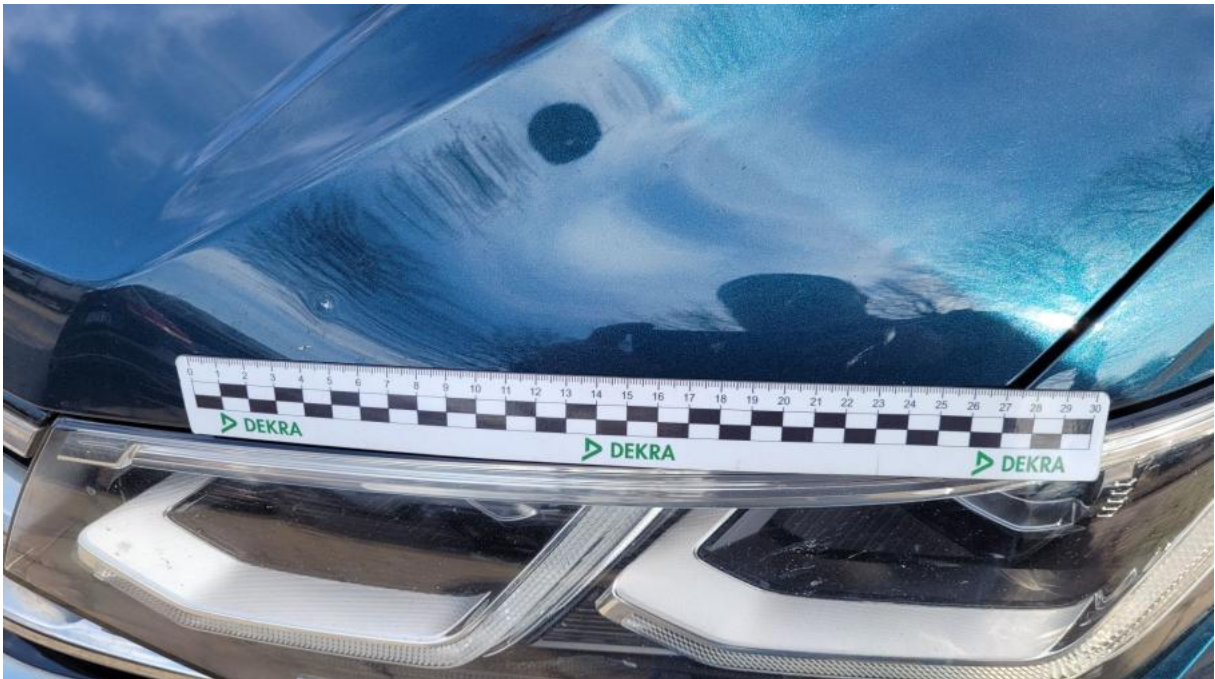
**Fot. 37**

Pokrywa komory silnika - zdjęcie poglądowe 1

Pokrywa komory silnika - zdjęcie poglądowe 2

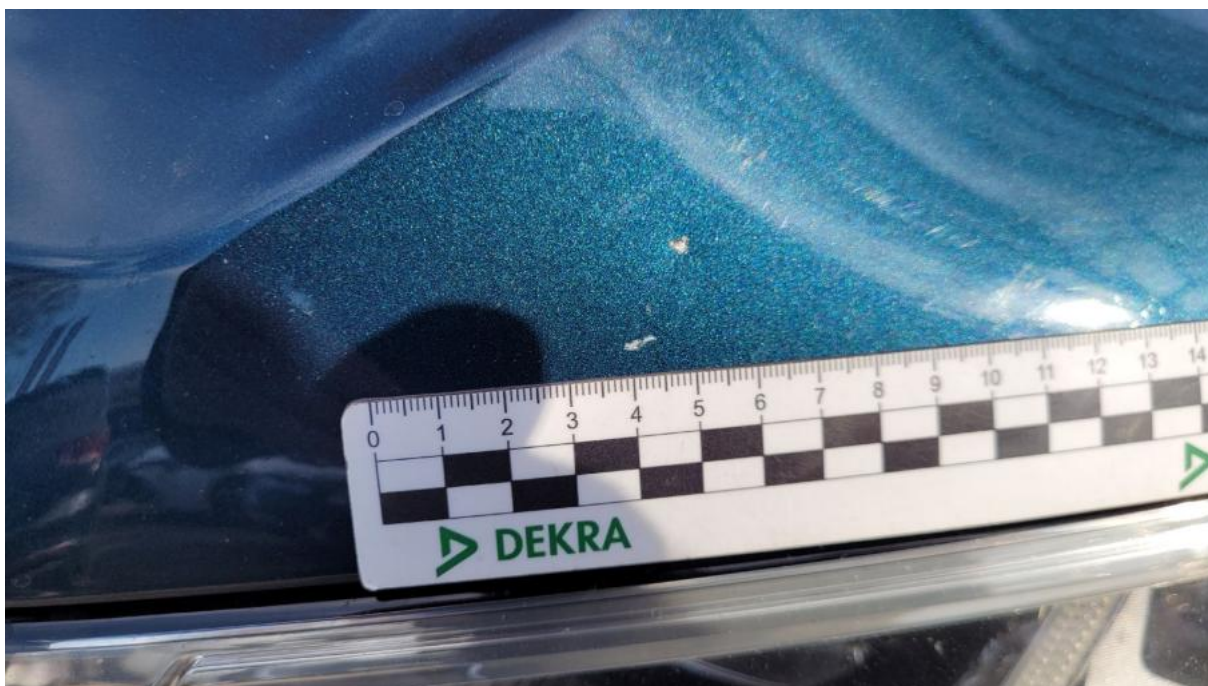
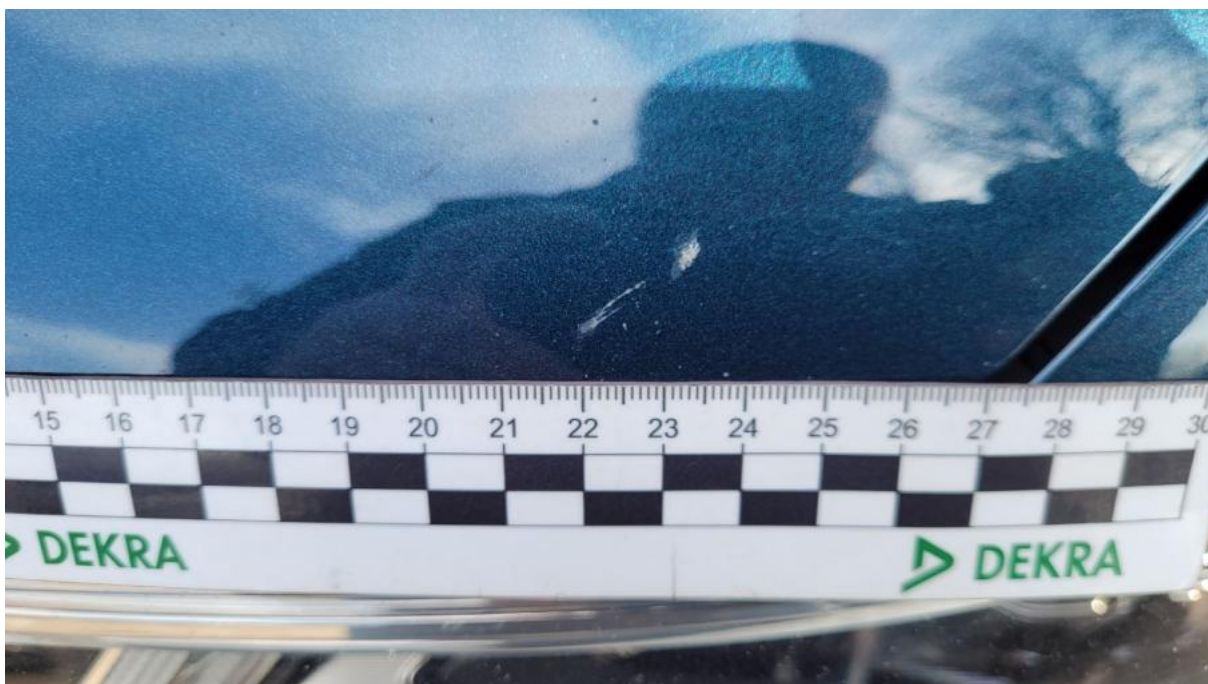
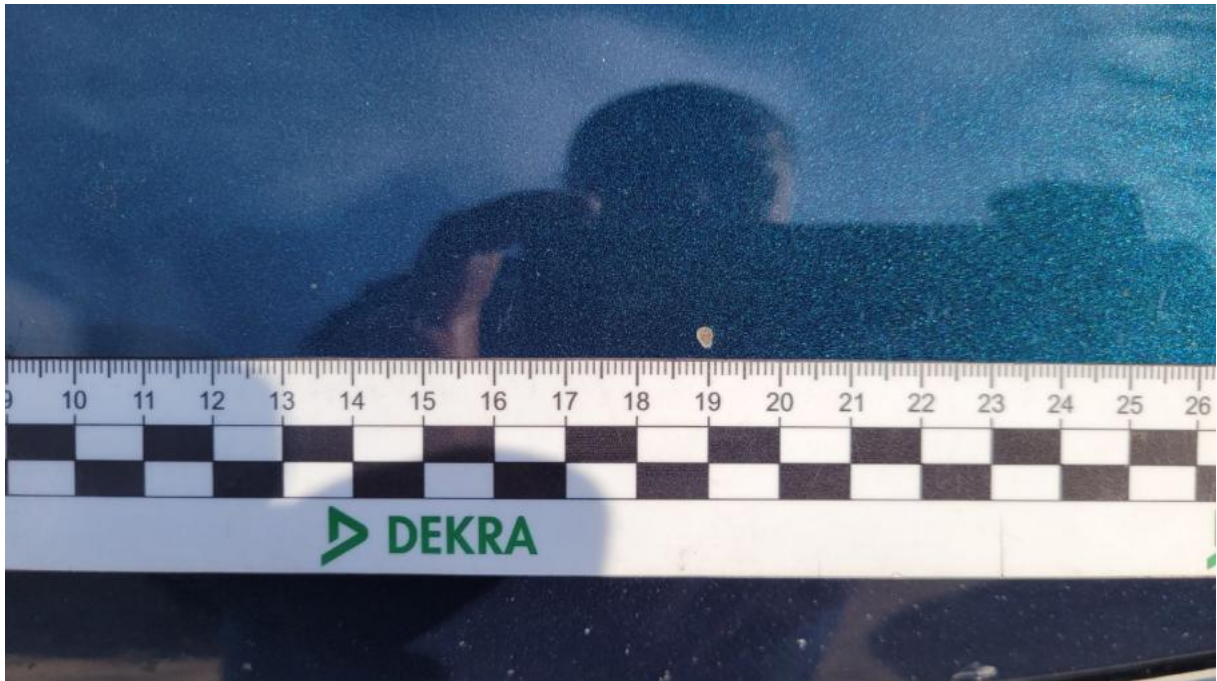
| Poz. | Nazwa pozycji | Opis uszkodzeń | Kwalifik. | Naprawa [rbg] |
|---|---|---|---|---|
| 3 | Pokrywa przednia | rysa/odprysk, wgniecenie/odkształcenie, ślady korozji | NA | 0.5 |

Pokrywa komory silnika - Rysa/odprysk 1

Pokrywa komory silnika - Rysa/odprysk 2

Pokrywa komory silnika() - Rysa/odprysk 3

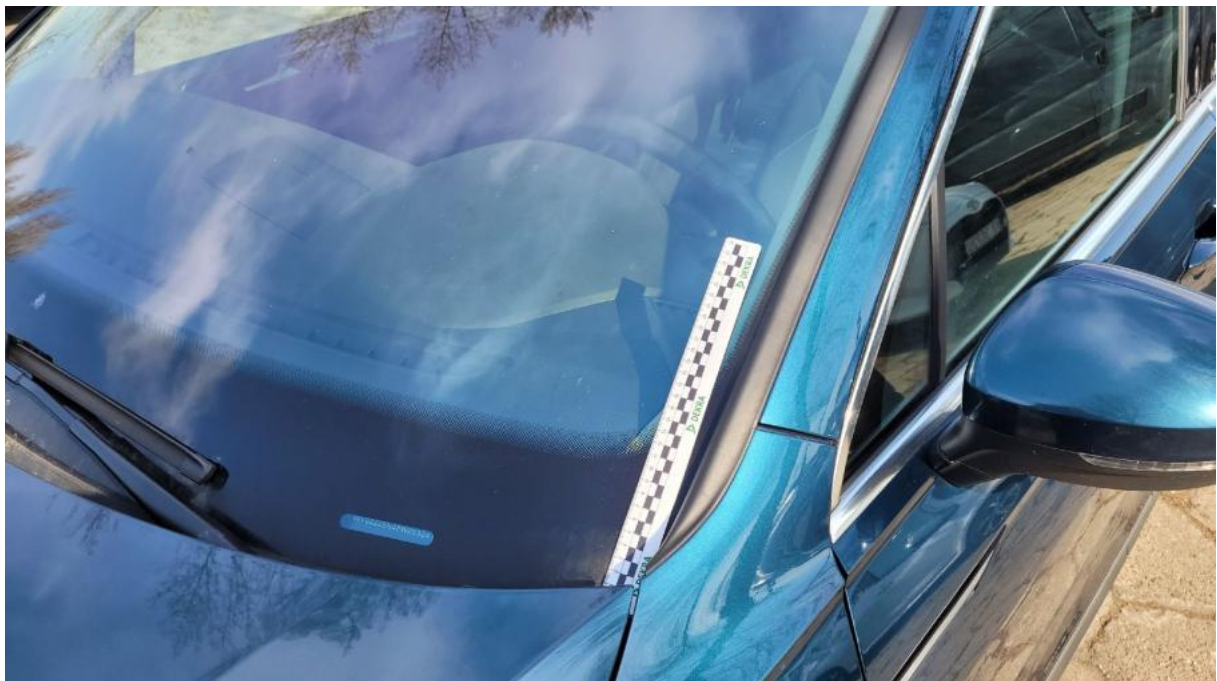
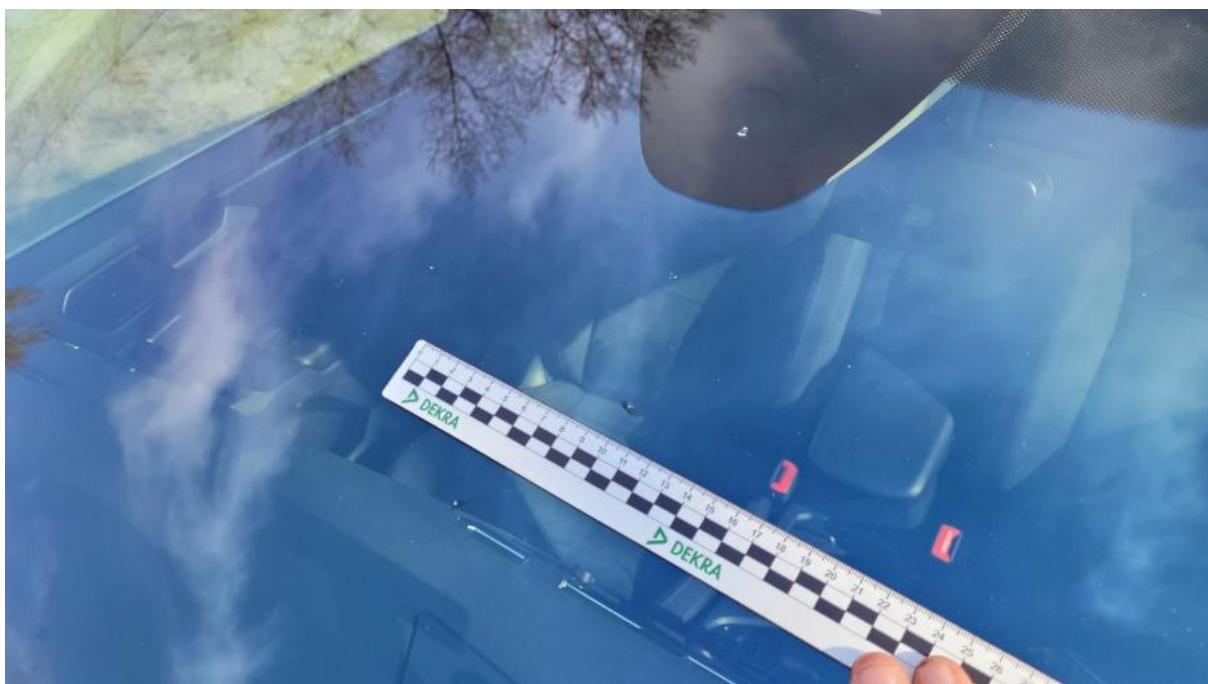
**Fot. 42**

Szyba czołowa - zdjęcie poglądowe 1

Szyba czołowa - zdjęcie poglądowe 2

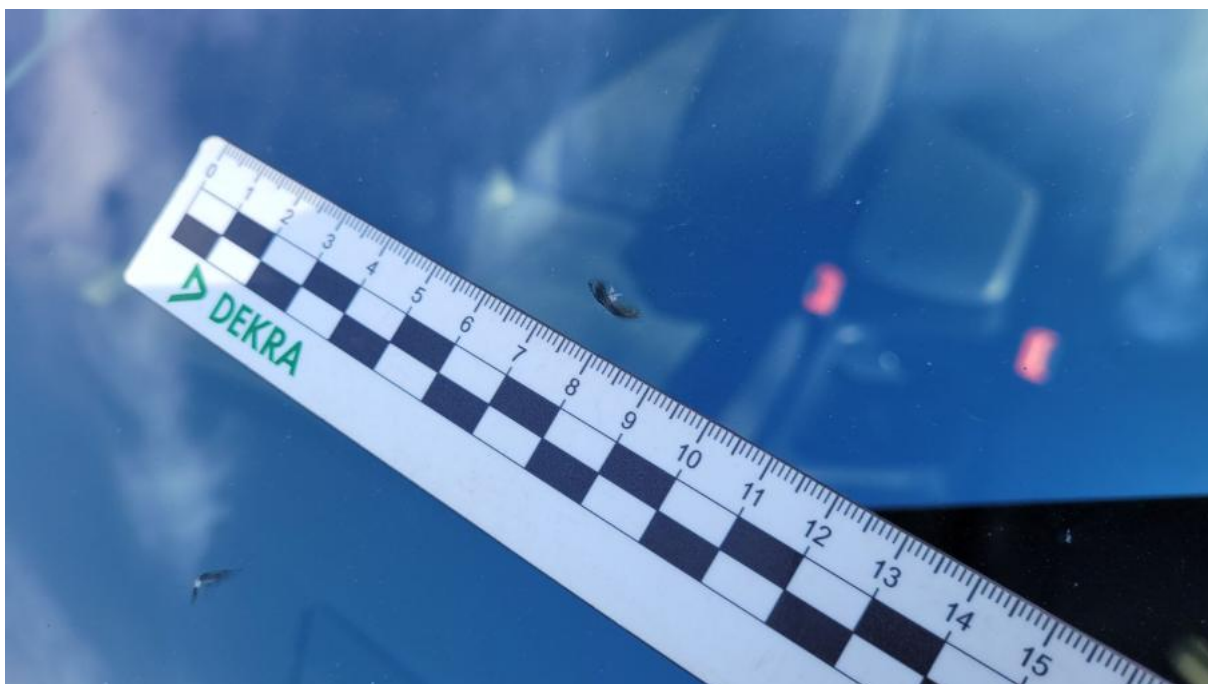
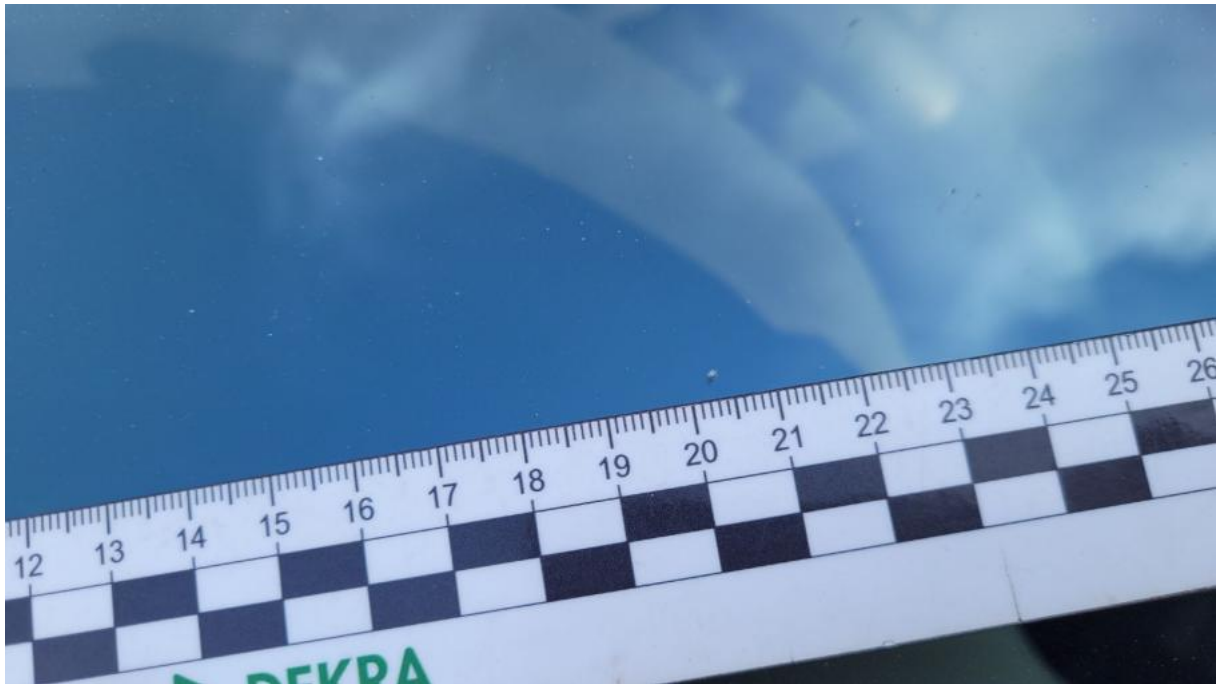
| Poz. | Nazwa pozycji | Opis uszkodzeń | Kwalifik. | Naprawa [rbg] |
|---|---|---|---|---|
| 1 | Szyba przednia atermiczna podgrzewana | pęknięcie | WY | 2.8 |

Szyba czołowa - Rysa/odprysk 1

Szyba czołowa - Rysa/odprysk 2

| Poz. | Nazwa pozycji | Opis uszkodzeń | Kwalifik. | Naprawa [rbg] |
|---|---|---|---|---|
| 2 | Kpl.montażowy/naprawczy-kpl.do klejenia | | WY | |

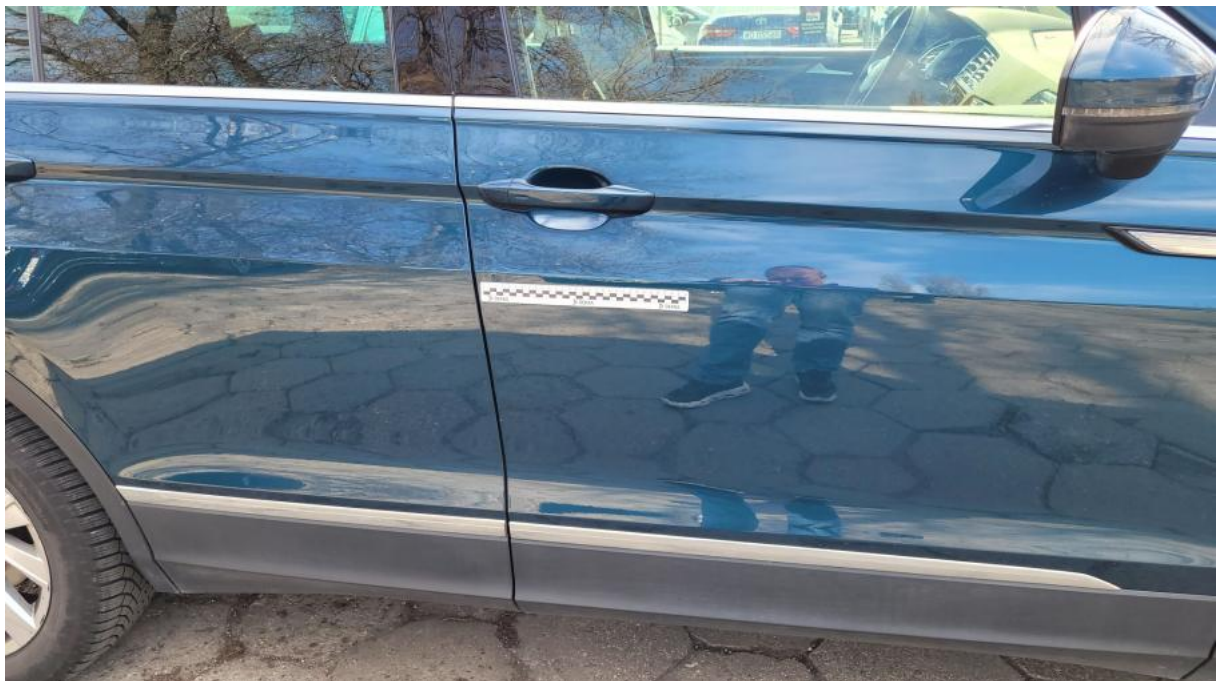
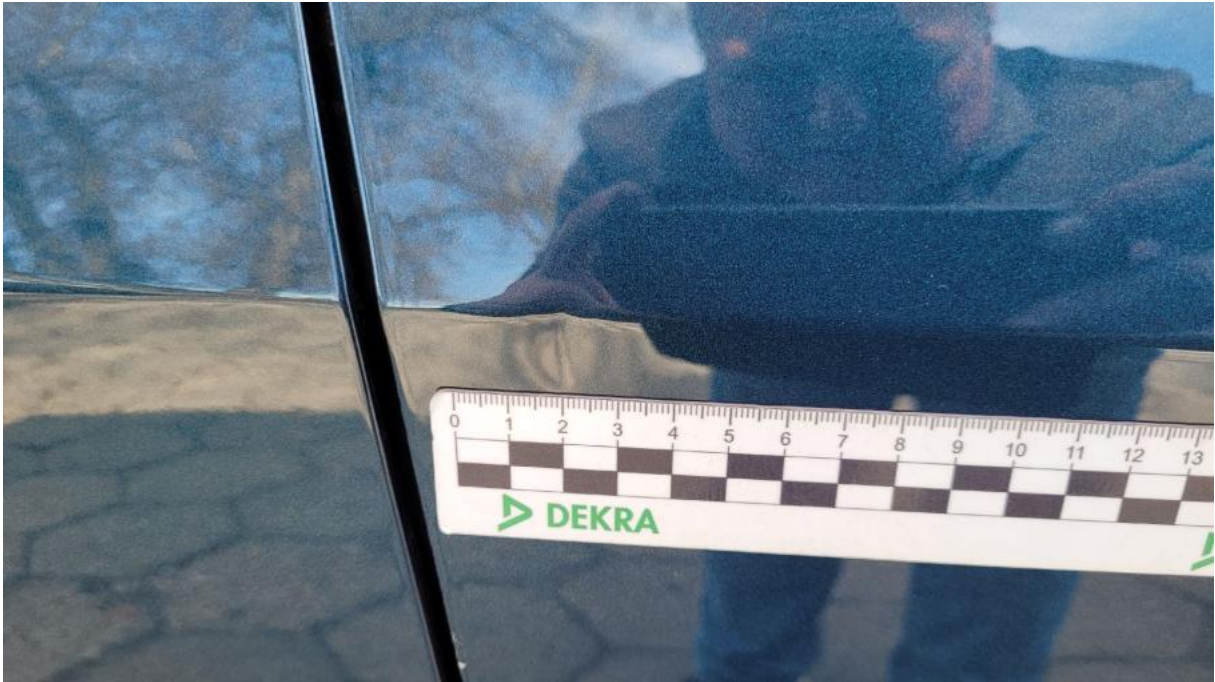
**Fot. 46**

Drzwi przednie P - zdjęcie pogładowe 1

Drzwi przednie P - zdjęcie poglądowe 2

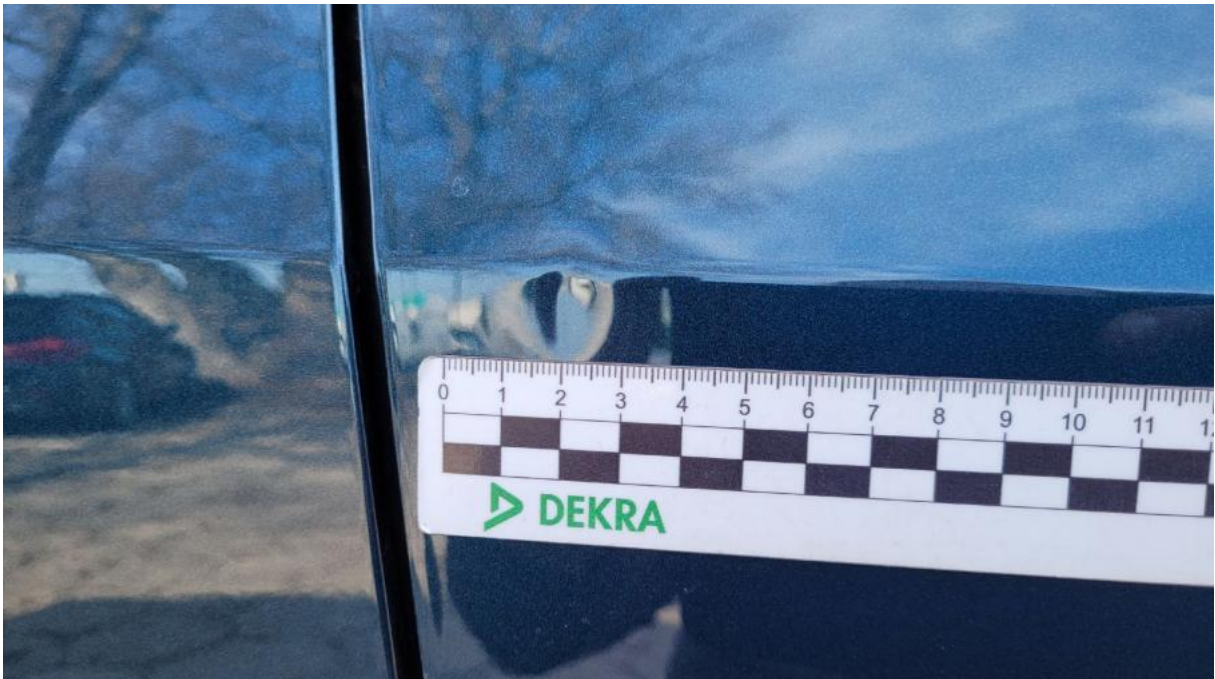
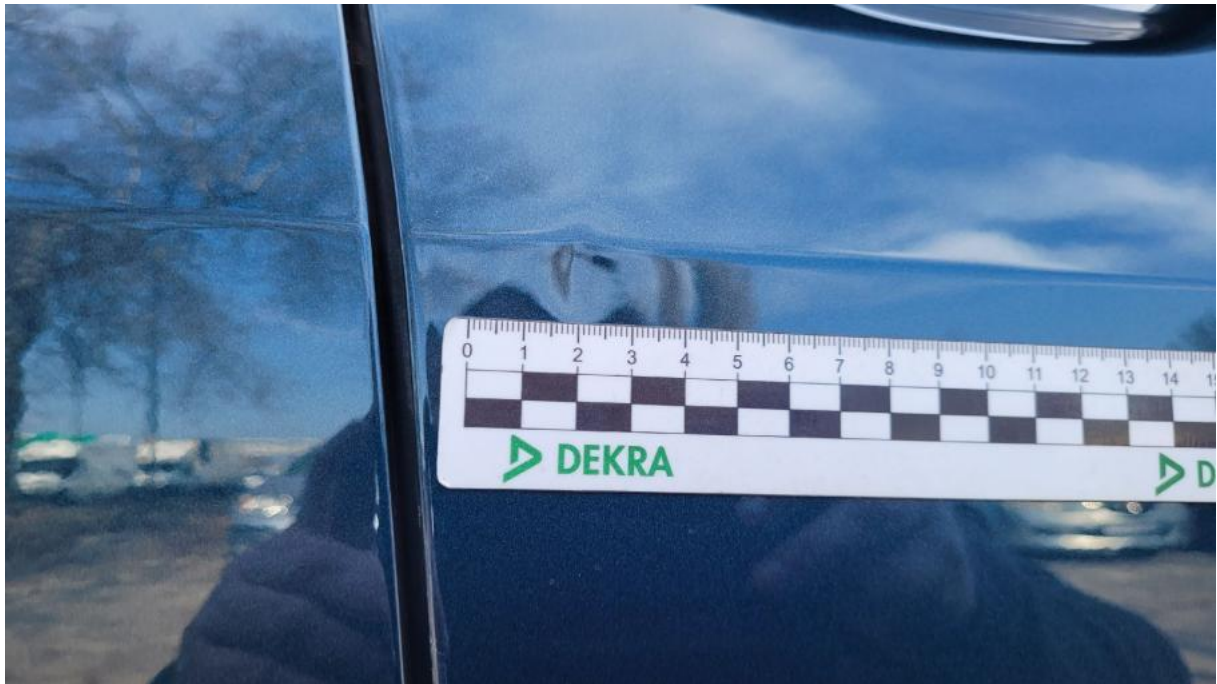
| Poz. | Nazwa pozycji | Opis uszkodzeń | Kwalifik. | Naprawa [rbg] |
|---|---|---|---|---|
| 4 | Drzwi przednie (nieuzbrojone) R | wgniecenie/odkształcenie | NA | 0.7 |

Drzwi przednie P - Wgniecenie/odkształcenie 1

Drzwi przednie P - Wgniecenie/odkształcenie 2

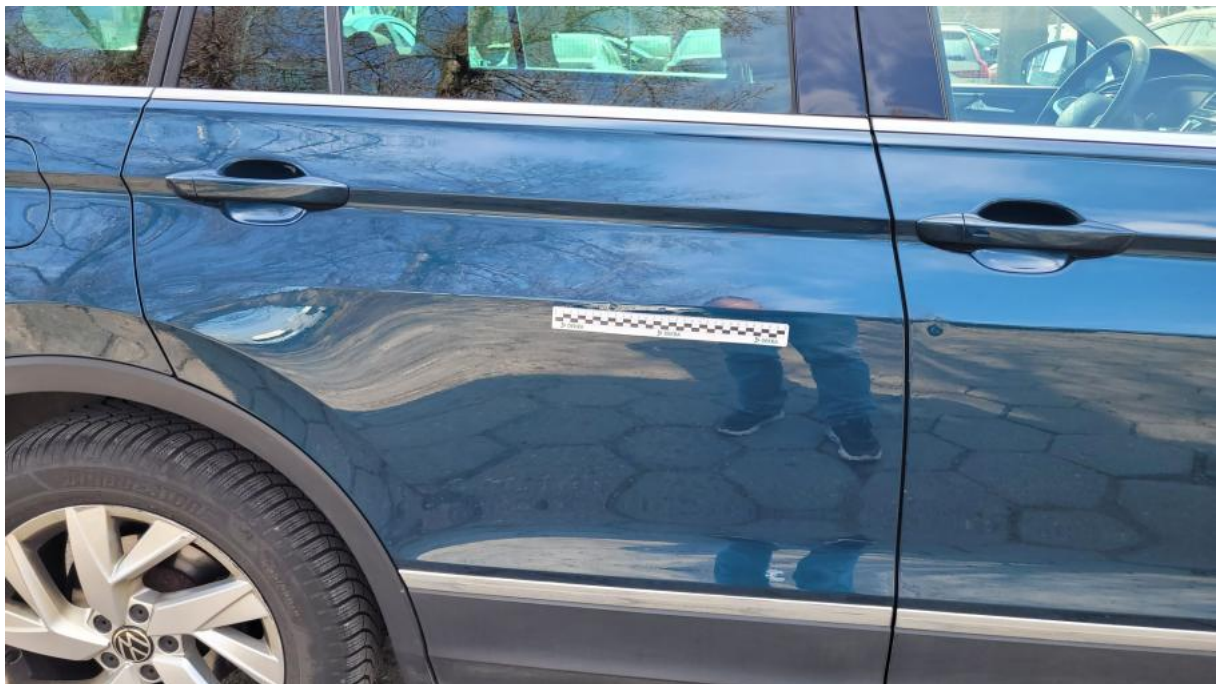
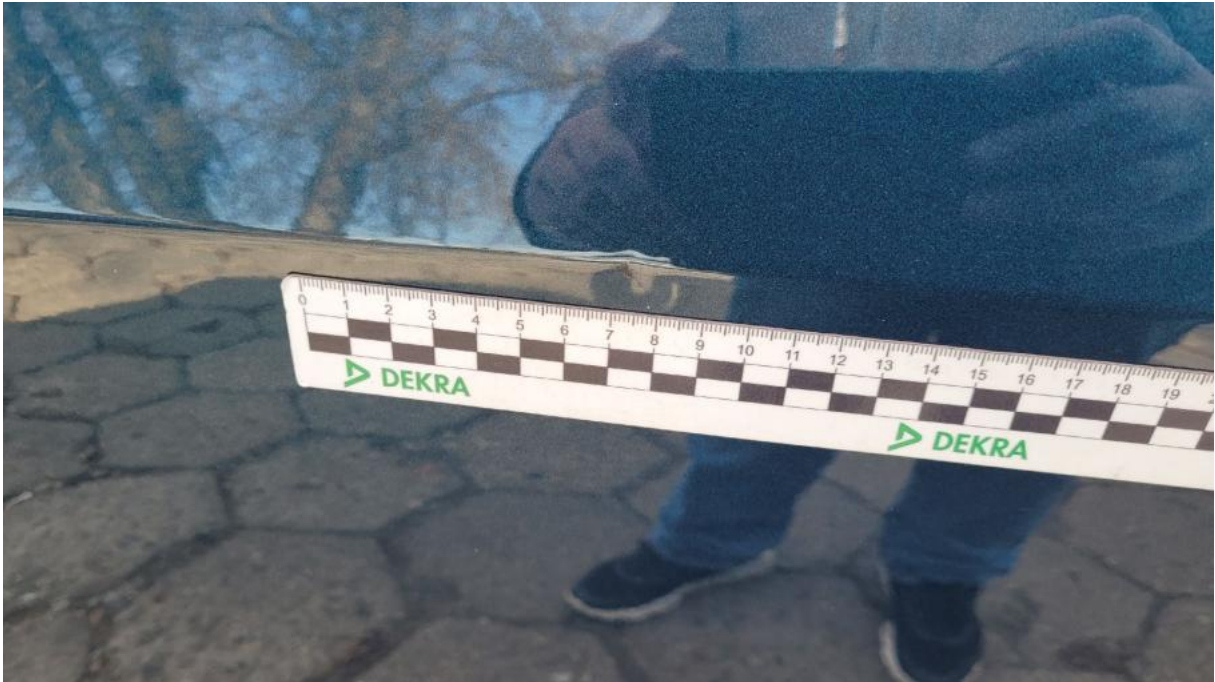
**Fot. 50**

Drzwi tylne P - zdjęcie poglądowe 1

Drzwi tylne P - zdjęcie poglądowe 2

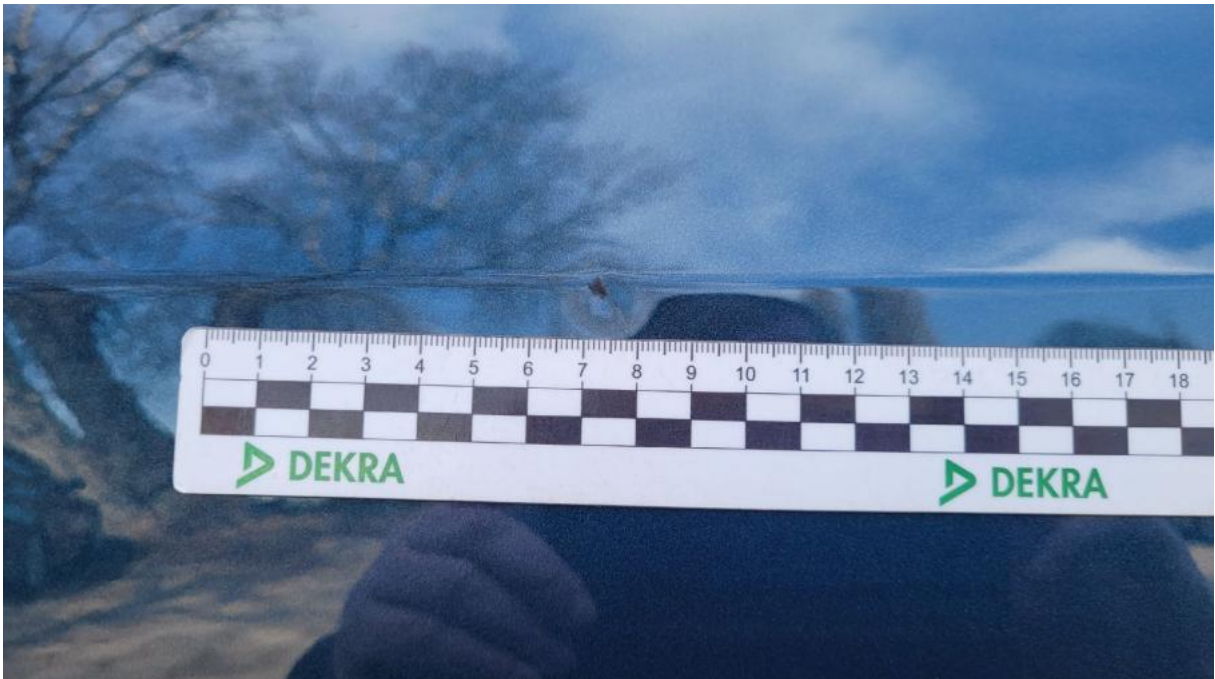
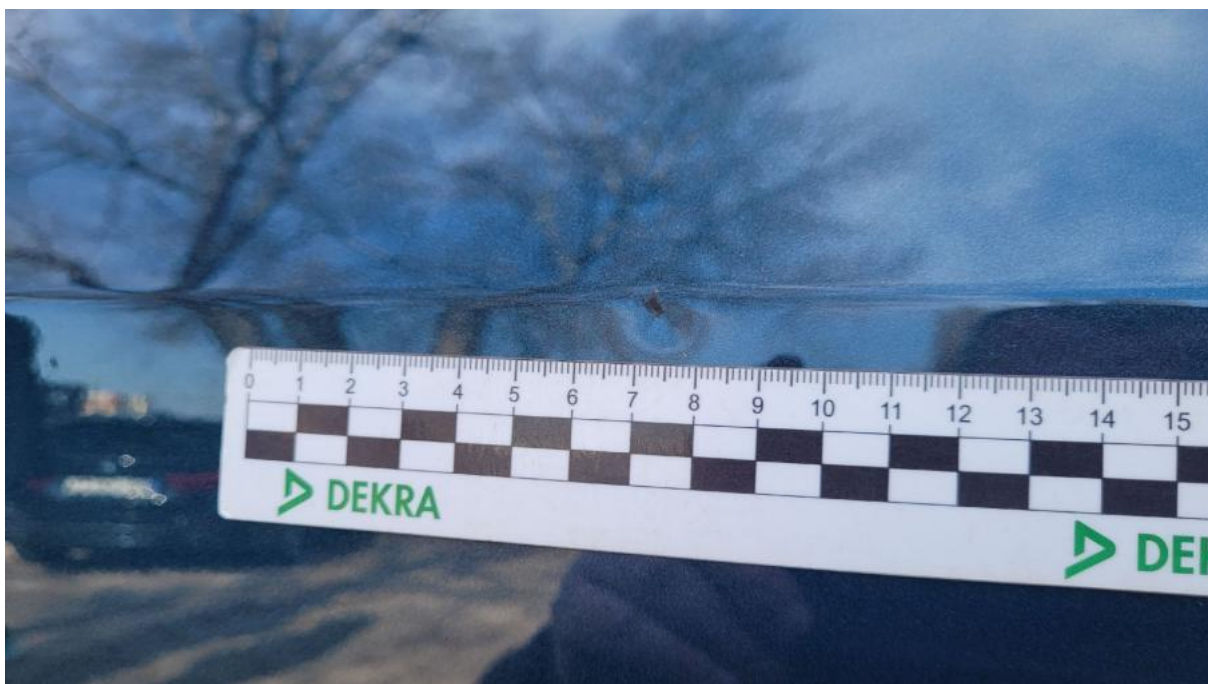
| Poz. | Nazwa pozycji | Opis uszkodzeń | Kwalifik. | Naprawa [rbg] |
|---|---|---|---|---|
| 5 | Drzwi tylne (nieuzbrojone) R | wgniecenie/odkształcenie | NA | 0.7 |

Drzwi tylne P - Wgniecenie/odkształcenie 1

Drzwi tylne P - Wgniecenie/odkształcenie 2
