Nr zlecenia: 87/25/06/2026/CarArena STANDARD

## Wycena wartości

Zadanie: Określenie wartości rynkowej pojazdu

| DANE IDENTYFIKACYJNE POJAZDU | | Dane: [O] VII-2026 | |
|---|---|---|---|
| Model pojazdu: | Yaris 1.5 MR`17 E6c | Nr Info-Ekspert: | 037-02961 |

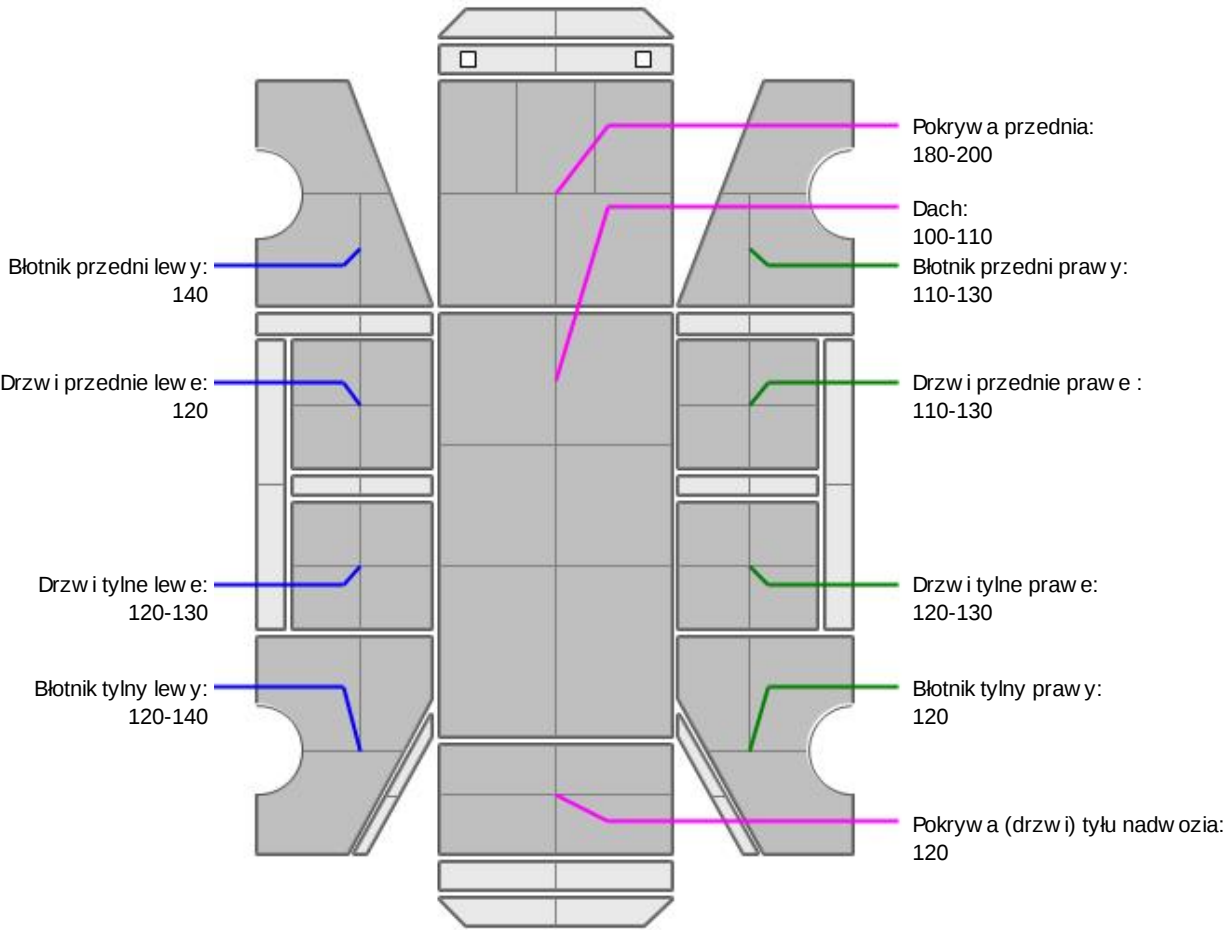
NADWOZIE – Opis powłoki lakierowej

| L.p. | Nazwa elementu | L / P | Grubość powłoki [µm] | Opis |
| 1 | Pokrywa przednia | | 180-200 | |
| 2 | Dach | | 100-110 | |
| 3 | Błotnik przedni | L | 140 | |
| 4 | Drzwi przednie | L | 120 | |
| 5 | Drzwi tylne | L | 120-130 | |
| 6 | Błotnik tylny | L | 120-140 | |
| 7 | Błotnik przedni | P | 110-130 | |
| 8 | Drzwi przednie | P | 110-130 | |

| 9 | Drzwi tylne | P | 120-130 | |
| 10 | Błotnik tylny | P | 120 | |
| 11 | Pokrywa (drzwi) tyłu nadwozia | | 120 | |

Podane przedziały grubości powłoki lakierowej poszczególnych elementów dotyczą wyłącznie punktów pomiarowych, tj. trzech wybranych miejsc na danym elemencie nadwozia. Nie oznacza to, że w pozostałych obszarach danego elementu grubość powłoki jest jednakowa ani że nie może wykroczyć poza wskazane zakresy. Pomiary wykonano urządzeniem będącym w posiadaniu rzeczoznawcy. Pomiar wykonany innym przyrządem może się różnić.
