Nr zlecenia: 101/16/07/2026/CarArena STANDARD

## Wycena wartości

Zadanie: Określenie wartości rynkowej pojazdu

| DANE IDENTYFIKACYJNE POJAZDU | | Dane: [O] VII-2026 | |
|---|---|---|---|
| Marka: | BMW | Nr rejestracyjny: | PZ4E175 |

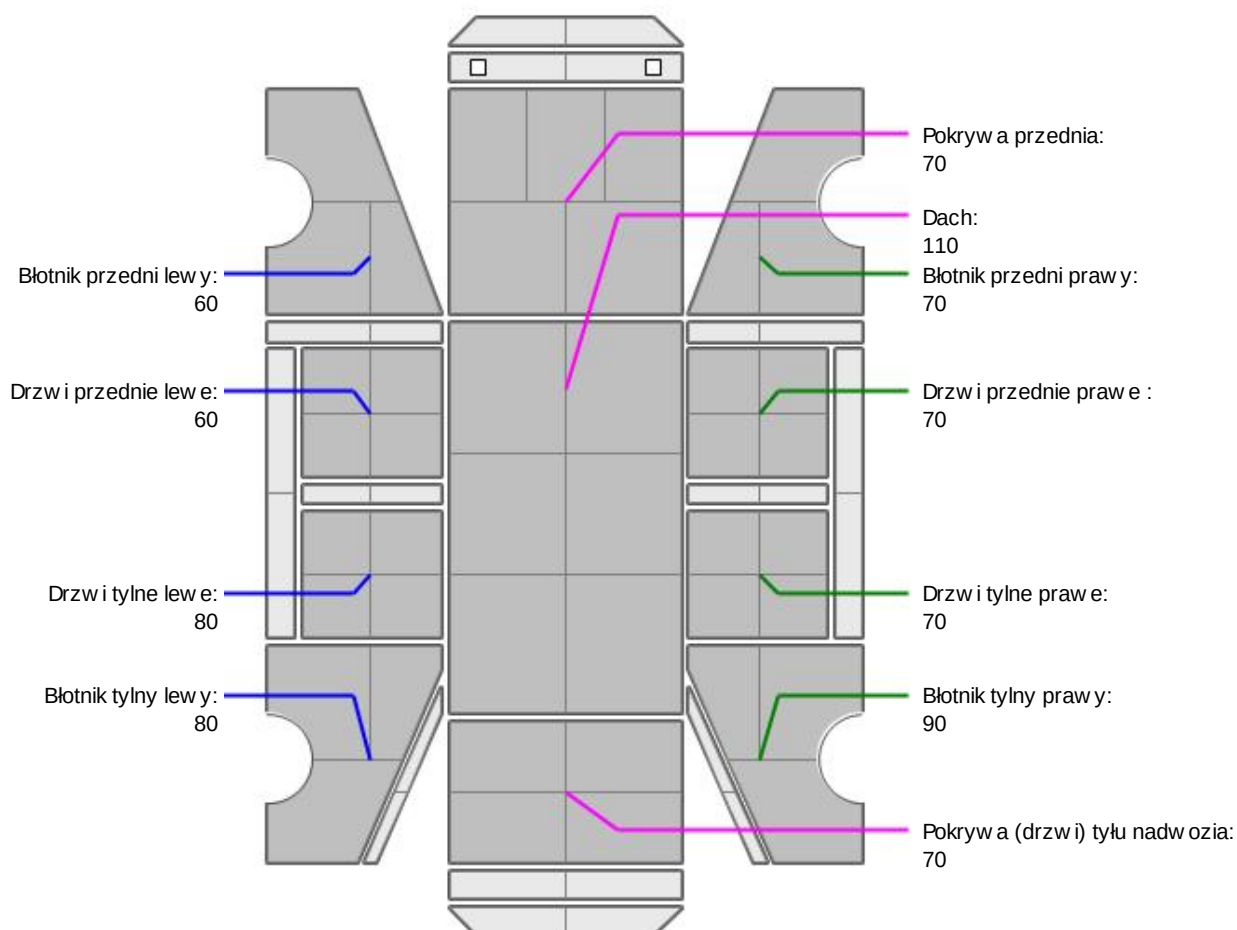
**KABINA KIEROWCY – Opis powłoki lakierowej**

| L.p. | Nazwa elementu | L / P | Grubość powłoki<br>[μm] | Opis |
| 1 | Pokrywa przednia | | 70 | |
| 2 | Dach | | 110 | |
| 3 | Błotnik przedni | L | 60 | |
| 4 | Drzwi przednie | L | 60 | |
| 5 | Drzwi tylne | L | 80 | |
| 6 | Błotnik tylny | L | 80 | |
| 7 | Błotnik przedni | P | 70 | |
| 8 | Drzwi przednie | P | 70 | |
| 9 | Drzwi tylne | P | 70 | |
| 10 | Błotnik tylny | P | 90 | |
| 11 | Pokrywa (drzwi) tyłu nadwozia | | 70 | |

Podane przedziały grubości powłoki lakierowej poszczególnych elementów dotyczą wyłącznie punktów pomiarowych, tj. trzech wybranych miejsc na danym elemencie nadwozia. Nie oznacza to, że w pozostałych obszarach danego elementu grubość powłoki jest jednakowa ani że nie może wykroczyć poza wskazane zakresy. Pomiary wykonano urządzeniem będącym w posiadaniu rzeczoznawcy. Pomiar wykonany innym przyrządem może się różnić.
